BUDOWNICTWO Z ODPADÓW CERAMICZNYCH NA BIAŁOSTOCCZYŹNIE CZĘŚĆ 1. BUDYNKI ZE STŁUCZONYCH DACHÓWEK W CZARNEJ WSI KOŚCIELNEJ

Julianna Ciecuch¹, Paweł Gołębiowski¹, Jarosław Szewczyk²

BUILDINGS MADE OF CERAMIC WASTE IN THE REGION OF BIAŁYSTOK PART 1. WASTE TILE-MADE BUILDINGS IN CZARNA WIEŚ KOŚCIELNA

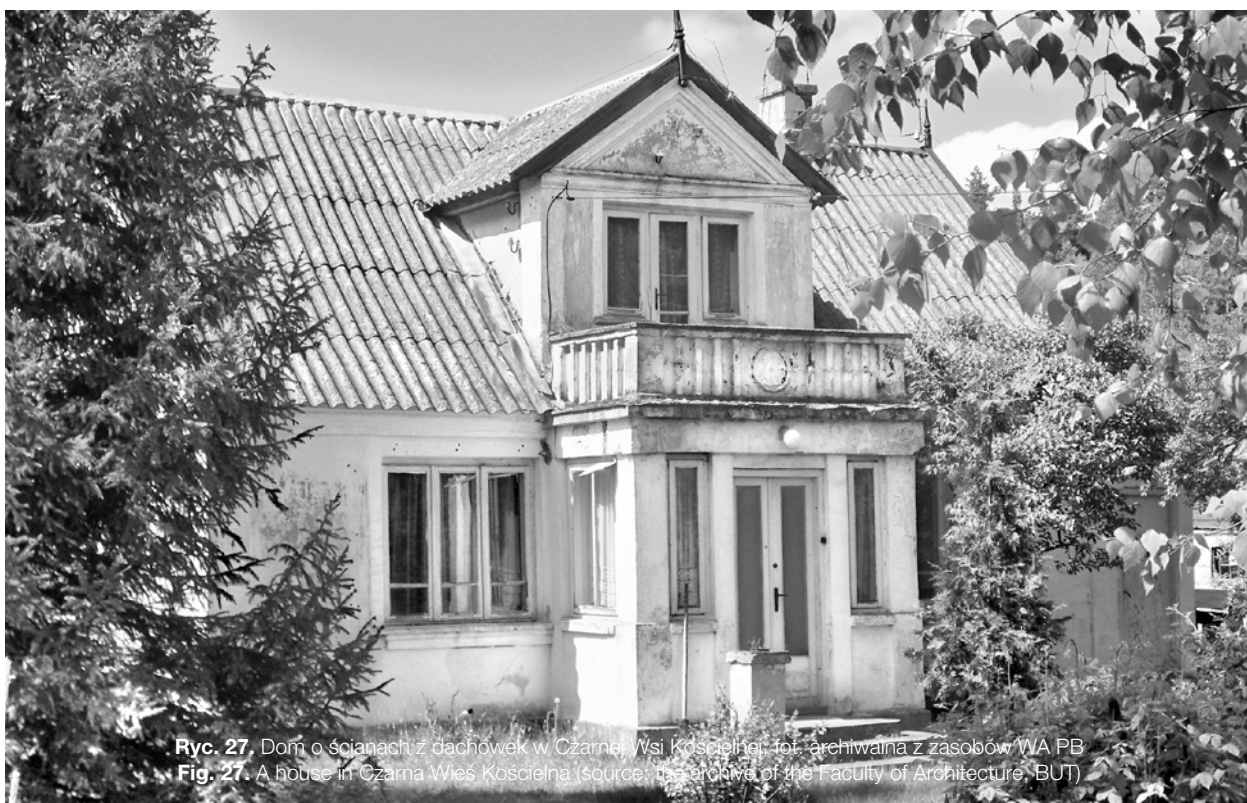
Ryc. 27. Dom o ścianach z dachówek w Czarnej Wsi Kościelnej; fot. archiwum z zasobów WA PB
Fig. 27. A house in Czarna Wieś Kościelna (source: the archive of the Faculty of Architecture, BUT)
