**DR INŻ. FAUSTYN RECHA**

Akademia Śląska, Wydział Architektury, Budownictwa i Sztuk Stosowanych, ul. Rolna 43, 40-555 Katowice; e-mail: *faustyn.recha@wst.pl*; ORCID: 0000-0002-8720-3382

## **EKSPERCKA OCENA PRZYDATNOŚCI BUDYNKU MIESZKALNEGO DO UŻYTKOWANIA NA PODSTAWIE STANU WYŁĘŻENIA STROPÓW**

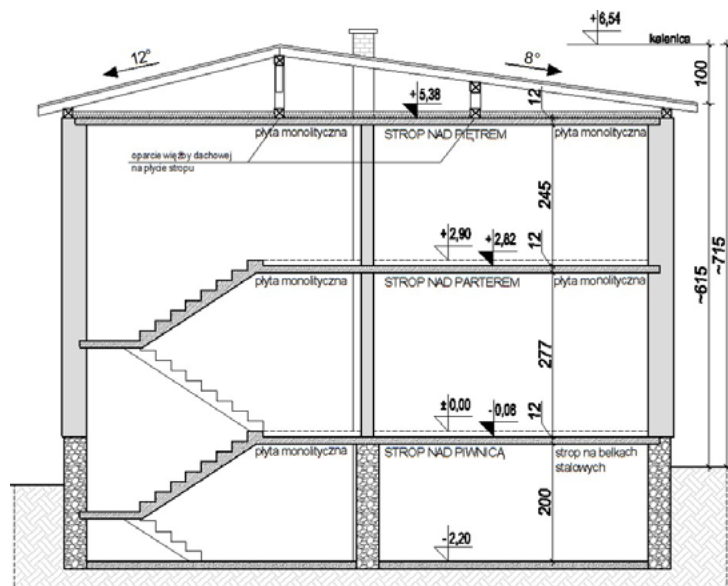
Rys. 1 Schematyczny przekrój analizowanego budynku (opis w tekście).

Obiekt, w którym przeprowadzono badania konstrukcji stropów był budynkiem mieszkalnym jednorodzinny, wykonany w latach 90. XX w, co potwierdzono na podstawie wywiadu z właścicielem nieruchomości. Bryła budynku zwarta, nierozczłonkowana, na planie prostokąta. Obiekt w pełni podpiwniczony, posiada dwie kondygnacje naziemne: parter i piętro. Wszystkie ściany zostały wykonane w technologii tradycyjnej murowanej, o zróżnicowanych materiałach i uwarstwieniu. Ściany piwnic jednowarstwowe, murowane z kamienia i cegły pełnej, na zaprawie cementowo-wapiennej. Ściany nadziemia zewnętrzne trójwarstwowe gr. ~38 cm (warstwa konstrukcyjna – pustak żuźlowy, pustka powietrzna pełniąca funkcję termoizolacyjną oraz cegła, przemurowana miejscami połową pustaka żuźlowego, stanowiąca warstwę osłonową). Ściany wewnętrzne nośne, w poziomie parteru i piętra z pustaków żuźlowych gr. 20 cm, murowane na zaprawie cementowo-wapiennej. Ściany działowe, murowane z cegły na gr. 12 cm. Budynek przekryty dachem dwuspadowym, w układzie niesymetrycznym, o kątach nachylenia połaci około 8 i 12 stopni (rys. 1), pokryty papą termozgrzewalną, na deskowaniu pełnym. Konstrukcja więźby dachowej drewniana, tradycyjna, płatiwio-krokwiowa. W chwili przeprowadzenia wizji lokalnej w budynku zostały skute tynki, rozebrano warstwy podłogi, tak aby w pełni odkryć konstrukcję stropów. Nie przeprowadzono odkrywki fundamentów, gdyż kwestia posadowienia nie stanowiła przedmiotu opracowania.

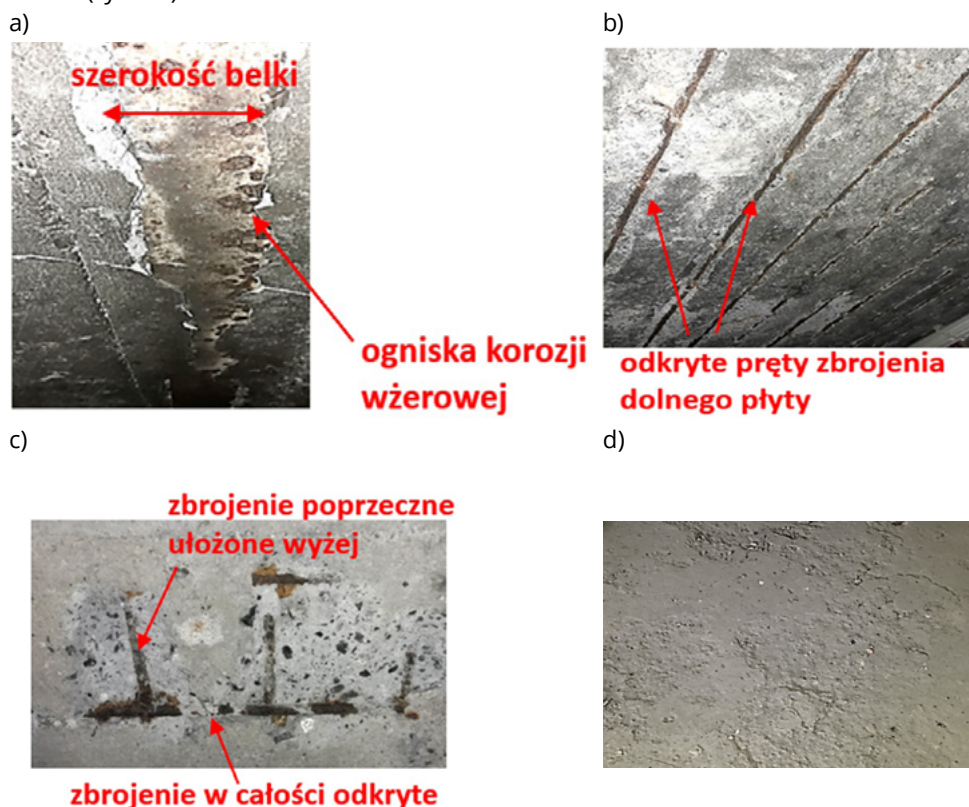
Strop nad piwnicą od strony północnej został wykonany w technologii stropu odcinkowego, na belkach stalowych (zastosowane belki występują o różnym przekroju i rozstawie). Od spodu stropu, widoczne skorodowane dolne półki belek stalowych (rys. 2a). Nad pomieszczeniami piwnicy od strony południowej, stropy wykonane jako monolityczne płyty żelbetowe, zbrojone dołem siatką z prętów żebrowanych, o średnicy 10 mm, w rozstawie 140 mm, w obu kierunkach. Stropy płytowe monolityczne, posiadają widoczne odspojone fragmenty otuliny betonowej, na skutek przyrostu produktów korozji, gromadzących się na powierzchni zbrojenia powstałych m.in. w wyniku silnej wilgotności pomieszczeń piwnicznych. Grubość otuliny prętów wynosi około 10 mm ( $\pm 5$  mm), która miejscami w całości została odspojona, na długości zbrojenia (rys. 2b). Odspojenia otuliny sięgają drugiej warstwy ułożonego zbrojenia, odsłaniając tym samym w całości pręty dolnej warstwy (rys. 2c). Grubość stropów waha się w przedziale 10 ÷ 12 cm. Górna powierzchnia stropu nieregularna, z silnymi złuszczeniami warstw betonu (rys. 2d).

Rys. 2 Stan istniejący stropów nad parterem i piętrem (opis w tekście).

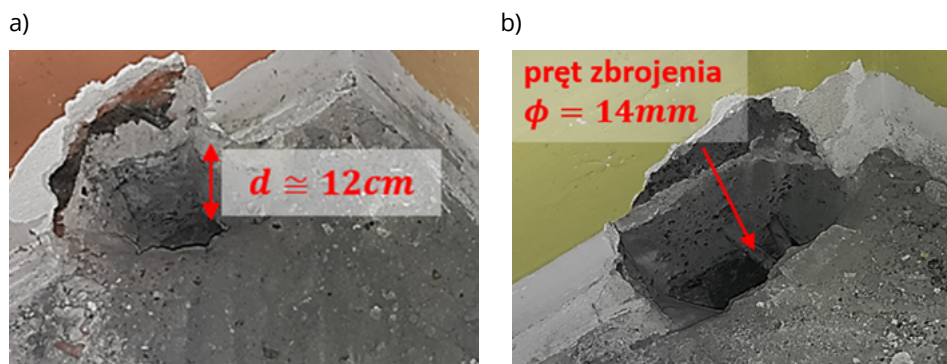
Rys. 3 Wykonane odkrywki konstrukcji stropów: a) odkrywka O2 – strop nad piwnicą, b) odkrywka O1 – strop nad parterem.

Analizowane płyty stropowe posiadały liczne uszkodzenia, w postaci silnych zarysowań w strefach podporowych, co świadczy o całkowitym braku zbrojenia górnego. Szczególne silne zarysowania występowały w obrębie podpór środkowych oraz w narożach stropów. Taki efekt został spowodowany przez częściowe utwierdzenie płyty stropowej, wynikły z docisku ściany wyższej kondygnacji i tym samym braku swobodnego obrotu na podporze. Zgodnie z obecnie obowiązującą normą [11], wielkość zbrojenia podporowego dla płyt swobodnie podpartych (jeżeli takie były założenia na etapie projektu i wykonania budynku), powinna wynosić minimum 15% ilości zbrojenia ułożonego w przeszle elementu. Na potrzeby odkrywki konstrukcji stropów w trakcie robót remontowych usunięto ze stropu wylewki o zróżnicowanych grubościach, mieszczących się w przedziale ~ 70 mm (przy podporach) do 140 mm (w strefie przeszłowej płyt), co świadczy o wadliwym wykonaniu stropu, już na etapie budowy budynku i próby niwelacji ugięć, poprzez wykonanie warstw podłogi. Niestety, takie podejście potęgowało uszkodzenia stropów, ze względu na dodatkowe dociążenia warstwami wylewek. Wykruszenia struktury górnych warstw betonu w środku rozpiętości stropów, a więc w miejscach koncentracji największych naprężeń ściskających płyty stropu, również jest zjawiskiem niedopuszczalnym i powodującym tym samym zmniejszenie efektywnej wysokości strefy ściskanej w przeszle. Zbrojenia stropu nad parterem, wykonane z prętów gładkich mimo, że były dopuszczone do stosowania warunkami normowymi obowiązującymi w trakcie budowy obiektu [13], powoduje występowanie poślizgu na styku stali z betonem i nie zapewnia wymaganych sił przyczepności, zgodnie z obecnie obowiązującymi warunkami normowymi [11]. Stropy nad piwnicą, wykonane w technologii płyt monolitycznych posiadają zbyt małą otulinę lub nawet miejscami otulina w ogóle nie występuje. Zgodnie z normą [11] i literaturą techniczną [14], [15], zalecaną klasą ekspozycji dla pomieszczeń umiarkowanej lub wysokiej wilgotności powietrza jest klasa XC3, która obliuguje do przyjęcia otuliny min.  $c_{min,dur}=35$  mm, przy założeniu klasy konstrukcji S4 (50 lat eksploatacji) oraz dodatkowo, odchyłkę dokładności wykonania elementu żelbetowego równą  $\Delta c_{dev}=10$  mm. Sumarycznie, minimalna otulina nominalna powinna wynosić  $c_{nom}=45$  mm. Postępujące na przestrzeni lat procesy korozyjne stali zbrojeniowej spowodowały silne zarysowania i odspojenia fragmentów otuliny betonowej na skutek przyrostu objętości produktów korozji [16-19]. W momencie przeprowadzania wizji lokalnej pręty były w większości odsłonięte, tym samym nie miały zapewnionych odpowiednich warunków ochrony przed agresją środowiska zewnętrznego i jednocześnie nie posiadają wymaganej przyczepności do betonu. Należy również pamiętać, że postępujące procesy korozyjne powodują nie tylko ubytek przekroju zbrojenia [17], a w ślad za tym postępujących ugięć stropu [18], ale również zmiany w granicy plastyczności stali [22], [23][20]. Stropy na belkach stalowych wykonane zostały z różnych elementów o przekrojach, które posiadają znaczne różnice w charakterystykach geometrycznych oraz wykonanych z różnych materiałów (ceowniki, teowniki, dwuteowniki i szyny kolejowe). Z tego powodu, sztywność poszczególnych belek na zginanie jest zróżnicowana, przez co praca stropu również jest nierównomierna. Beton wypełniający przestrzeń pomiędzy belkami został silnie złuszczonej w warstwie górnej i tym samym spowodował zmniejszenie się nośności na zginanie, z uwagi na degradację efektywnej strefy ściskanej przekroju betonowego. Zinventaryzowane ugięcia stropu na belkach stalowych potwierdzały przekroczenie warunków Stanu Granicznego Użytkowalności. Odkrywki konstrukcji pozwoliły określić, że beton zastosowany do konstrukcji zarówno stropu nad piwnicą, jak i stropu nad parterem został wykonany głównie na bazie żużla przemysłowego, stwierdzono występowanie znikomych ilości kruszywa kwarcowego. Badania

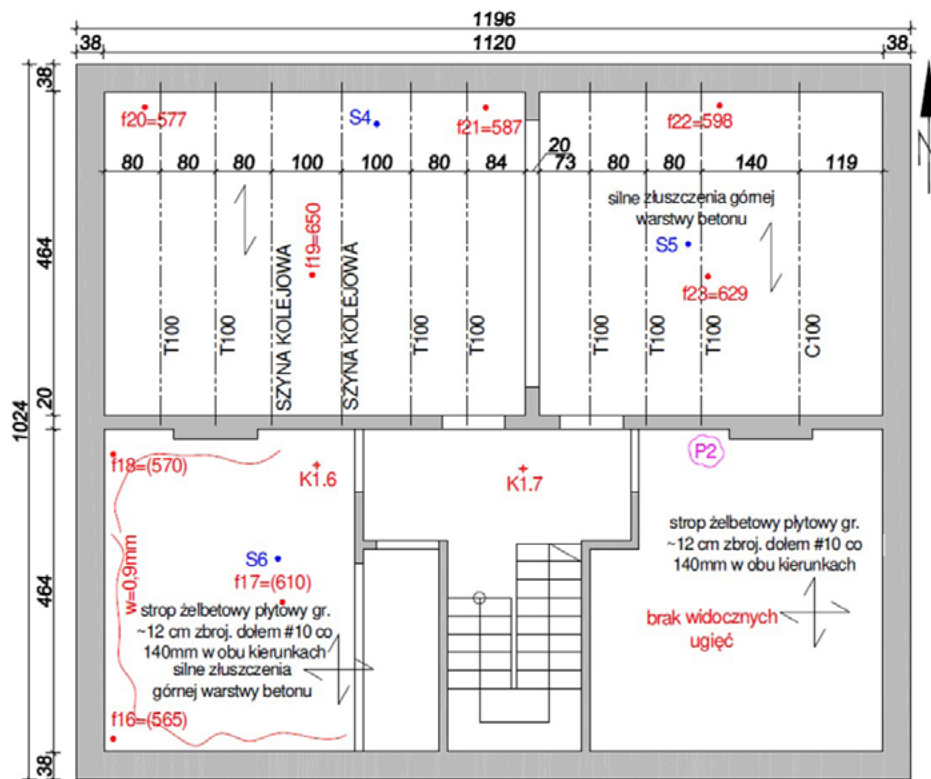
Zarysowania stropu nad piwnicą występowały głównie w obszarze płyty stropowej, od strony południowo-zachodniej. Stropy na belkach stalowych nie wykazywały zarysowań, zarówno w strefach przęsłowych, jak i podporowych. Największe ugięcia stropu nad piwnicą, sięgające 45 mm również posiadała płyta stropu nad pomieszczeniem przy wejściu do budynku, od strony frontowej (strona południowo-zachodnia). Strop od frontu, po stronie wschodniej nie wykazywał nadmiernych ugięć, ani zarysowań. Stropy nad parterem, były silnie zarysowane w strefach przypodporowych. Rysy osiągały rozwarłość 1,8 mm (podpora środkowa) oraz 0,8 - 1,2 mm nad podporami skrajnymi. Dodatkowo, silne zarysowania górne występowały w narożach stropów, które przebiegały skośnie, pod kątem zbliżonym do 45 stopni względem ścian budynku. Ugięcia stropów nad parterem wynosiły 81 mm (w pomieszczeniach od strony północnej) oraz około 21 mm w pomieszczeniach od strony południowej. Inwentaryzację ugięć stropu nad piętrem, wykonano wyłącznie z poziomu piętra, odmierzając poszczególne wysokości dolnej krawędzi stropu, do założonego laserowo poziomu niwelacyjnego. Zinwentaryzowano ugięcia sięgające 53 mm, w pomieszczeniu od strony północno-wschodniej budynku oraz 73 mm, w pomieszczeniu od północno-zachodniej. W ramach analizy uszkodzeń stropu nad piętrem nie wykonano pomiarów szerokości rozwarcia rys, ze względu na utrudniony dostęp do przestrzeni poddasza nieużytkowego. Na rysunkach 4 i 5 przedstawiono odpowiednio schematy zinwentaryzowanych uszkodzeń, odpowiednio dla stropów nad piwnicą i parterem wraz z ich lokalizacją oraz oznaczeniem punktów pomiarowych i miejsc odkrywek. Na schematach podano następujące oznaczenia: f - miejsca pomiarowe ugięć stropów, K - lokalizacje ustawienia poziomicy laserowej do wyznaczenia ugięć, S - miejsca badań młotkiem Schmidta, O - miejsca odkrywek stropów, P - miejsca pobranych prętów do badań próby statecznego rozciągania.

Rys. 4 Schemat zinwentaryzowanych uszkodzeń stropu nad piwnicą (opis w tekście).

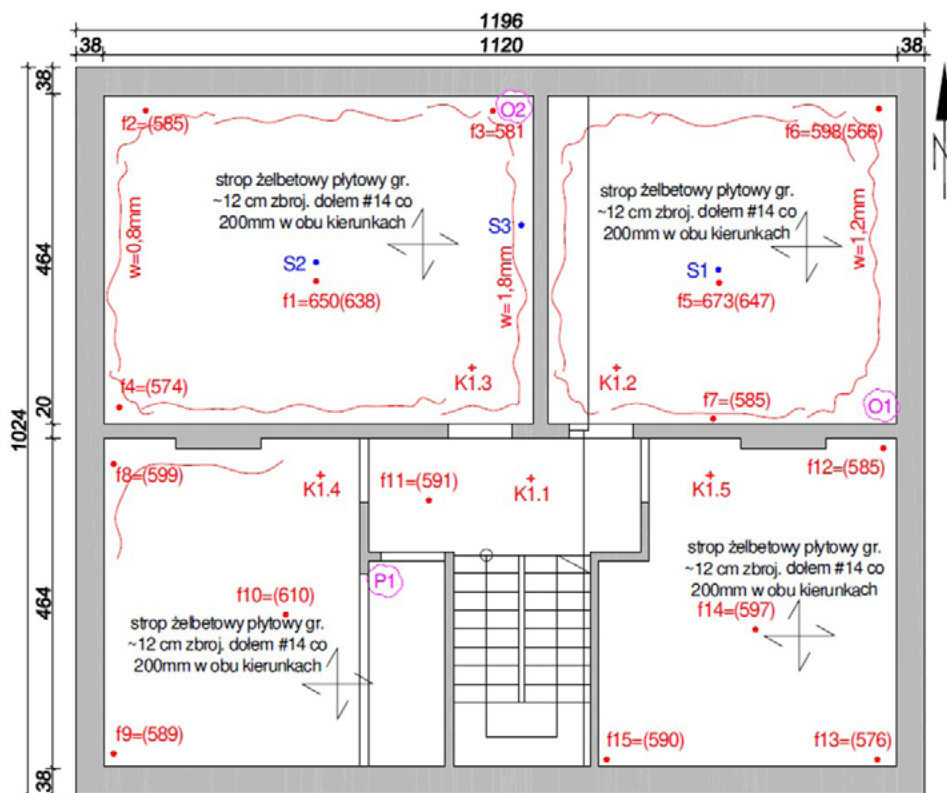
Rys. 5 Schemat zinwentaryzowanych uszkodzeń stropu nad parterem (opis w tekście).

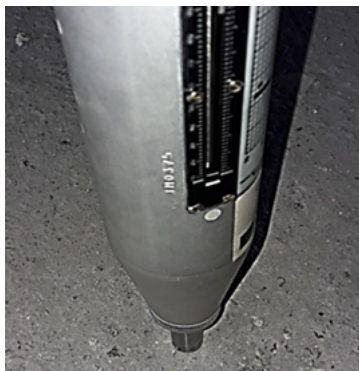
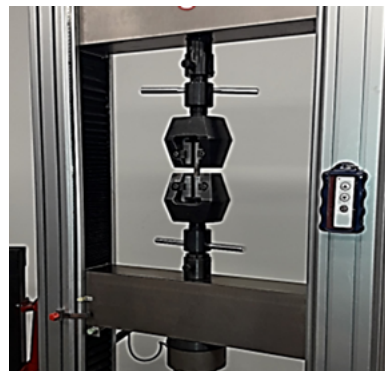
Badania wytrzymałościowe betonu płyt stropowych wykonano nieniszczącą metodą sklerometryczną, przy użyciu młotka Schmidta typu N (rys. 7a). Metoda badawcza bazuje na zależności pomiędzy sprężystymi cechami wytrzymałościowymi badanego materiału, a jego wytrzymałością powierzchniową. Pojedynczy pomiar polega na uderzeniu w materiał wewnętrznego ciężarka zawartego w obudowie przyrządu, a następnie odczytaniu wyskalowanej wielkości tzw. liczby odbicia L. Wielkość ta odpowiada wysokości na jaką odbije się od badanej powierzchni materiału obciążnik, uderzający zawsze z tą samą energią.

Rys. 6 Urządzenia stosowane w trakcie badań: a) Młotek Schmidta typu N, b) maszyna wytrzymałościowa QU-ASAR, w trakcie próby rozciągania prętów zbrojeniowych.

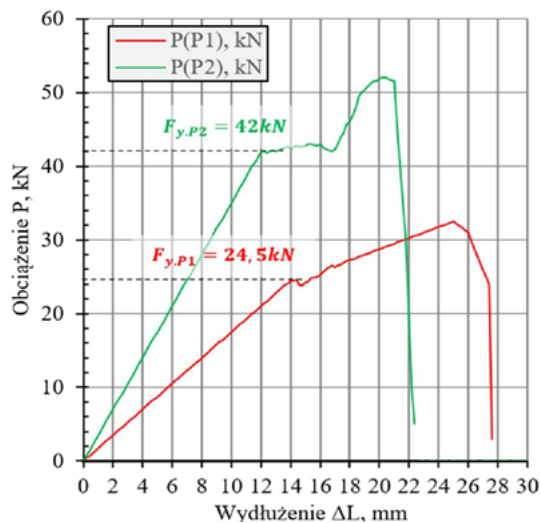
Rys. 7 Wykresy zależności siła  $F_{y,i}$  – wydłużenie  $\Delta l_i$  uzyskane w trakcie próby rozciągania próbek prętów P1 i P2.

Na podstawie uzyskanych w trakcie rozciągania statycznego wielkości sił granicznych  $F_{y,i}$  przy której pręt zaczyna się uplastyczniać, dla poszczególnych prętów określono charakterystyczną granicę plastyczności stali  $f_{yk,i}$  z zastosowaniem liniowej zależności pomiędzy siłą  $F_{y,i}$  a pomierzonym wydłużeniem  $\Delta l_i$  w stanie sprężystym, znanej z teorii wytrzymałości materiałów jako prawo Hooke'a [12]:

Dla zbrojenia stropu nad piwnicą prętami o średnicy 10 mm, nominalne pole przekroju pojedynczego pręta jest równe  $A_{\phi 10} = 0,79 \text{ cm}^2$ . Przy maksymalnej sile odpowiadającej uplastycznieniu zbrojenia w trakcie badań równej  $F_{y,\phi 10} = 24,5 \text{ kN}$  charakterystyczna granica plastyczności stali, z której wykonano pręty obliczona wg (6) wynosi  $f_{yk,\phi 10} = 310,1 \text{ MPa}$ . Dla prętów stropu nad parterem, o nominalnej średnicy równej 14 mm, pole przekroju pojedynczego pręta wynosi  $A_{\phi 14} = 1,54 \text{ cm}^2$ . Siła odczytana w próbie statycznego rozciągania w chwili uplastycznienia pręta wynosiła  $F_{y,\phi 14} = 42,0 \text{ kN}$ , w związku z czym charakterystyczna granica plastyczności zbrojenia wyznaczona wg zależności (6) była równa  $f_{yk,\phi 14} = 272,7 \text{ MPa}$ . Uzyskane wyniki należy traktować wyłącznie jako orientacyjne, ze względu na brak dodatkowych próbek porównawczych. Wyniki te jednak odpowiadają stalom stosowanym w okresie budowy obiektu. Na tej podstawie można szacunkowo przyjąć gatunek stali zbrojeniowej odpowiednio dla stropu nad piwnicą A-II, natomiast dla stropu nad parterem A-I, klasyfikowany zgodnie z normą obowiązującą w trakcie budowy obiektu [13].
