## OKREŚLENIE OBCIĄŻENIA MECHANICZNEGO I CIEPLNEGO SILNIKA OKRĘTOWEGO PRACUJĄCEGO Z WYBRANYMI NIESPRAWNOŚCIAMI, W STOSUNKU DO POZIOMU TYCH OBCIĄŻEŃ DLA SILNIKA TECHNICZNIE SPRAWNEGO

W artykule omówione zostały sposoby określenia obciążenia cieplnego i mechanicznego silnika okrętowego pracującego w normalnych warunkach oraz z wybranymi niesprawnościami. Badanie polegało na pomiarze parametrów pracy silnika z symulowaną uszkodzoną turbosprężarką oraz symulowaną nieszczelną pompą wtryskową i porównanie ich do parametrów pracy silnika technicznie sprawnego. Badania zostały przeprowadzone w warunkach laboratoryjnych na silniku SULZER 3AL25/30.

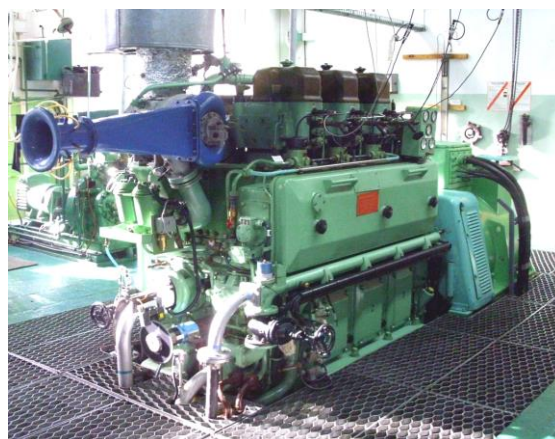
**Rys. 1.** Silnik SULZER 3AL 25/30. Dane silnika: czterosurowy, stałobrotowy, średnica cylindra  $D=250$  mm, ilość cylindrów  $z=3$ , skok tłoka  $S=300$  mm, moc nominalna  $N_n=408$  kW, moc znamionowa (na jeden cylinder) 136KM [źródło własne]

Badania wykonane zostały w warunkach laboratoryjnych na silniku SULZER 3AL25/30 (rysunek 1), który obciążony został mocą elektryczną w zakresie od 50 kW do 250 kW. Zmiany obciążenia zadawane były pięciokrotnie co 50 kW.

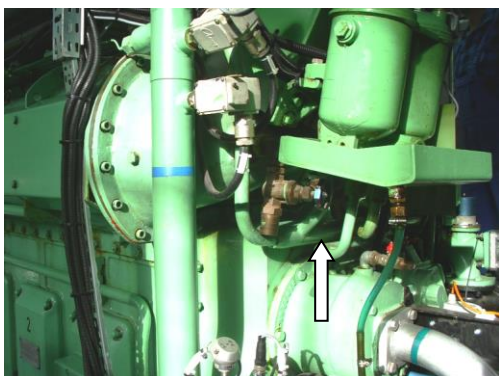
Rys. 2. Zawór upustowy powietrza pomiędzy sprężarką a chłodnicą [źródło własne]

Silnik, w którym dokonano upustu powietrza doładowującego na zaworze za sprężarką (rysunek 2), pracujący ze stałą prędkością obrotową  $n = 750 \text{ obr/min}$  został obciążony mocą elektryczną w zakresie od 50 kW do 250 kW. Pomiary parametrów pracy silnika dokonano przy zmieniającym się obciążeniu co 50 kW, przy temperaturze otoczenia równej  $23,25 \text{ }^\circ\text{C}$  oraz ciśnieniu otoczenia równym  $1032,8 \text{ hPa}$ . Wybrane parametry zestawiono w tabeli 2 i 4.

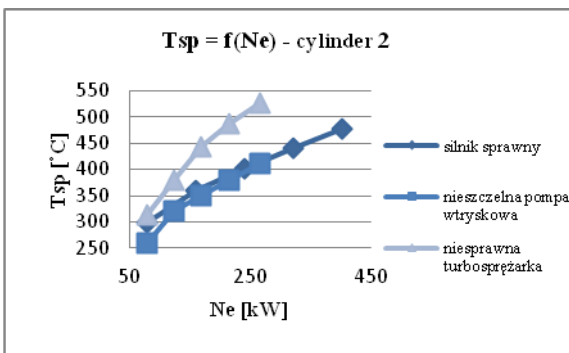
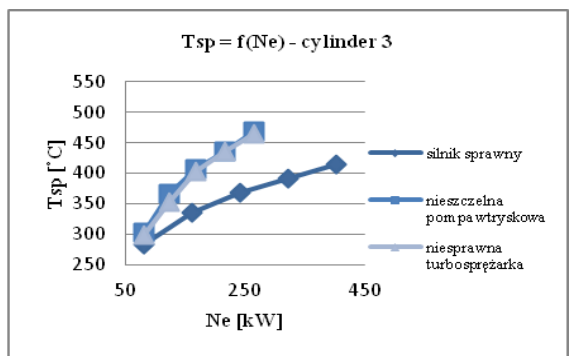
W przypadku silnika pracującego z uszkodzoną turbosprężarką następuje wzrost temperatury spalin od  $5 \div 12 \%$ , w przypadku silnika pracującego z nieszczelną pompą wtryskową od  $1 \div 3\%$  (1 i 3 cylinder), co przedstawiają rysunki 4, 5 i 6.

Rys. 4. Temperatura spalin na cylindrze 1

Rys. 5. Temperatura spalin na cylindrze 2

Rys. 6. Temperatura spalin na cylindrze 3

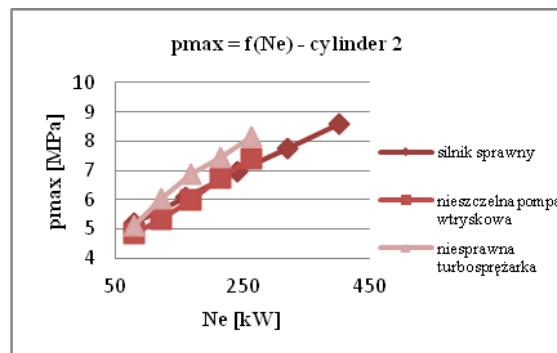
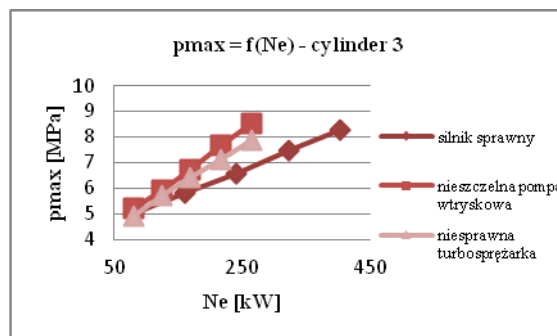
Wzrasta również ciśnienie maksymalne w przypadku silnika pracującego z uszkodzoną turbosprężarką od 1÷5% i nieszczelną pompą wtryskową od 2÷4% (1 i 3 cylinder) (rysunek 7, rysunek 8 i rysunek 9).

Rys. 7. Ciśnienie maksymalne na cylindrze 1

Rys. 8. Ciśnienie maksymalne na cylindrze 2

Rys. 9. Ciśnienie maksymalne na cylindrze 3

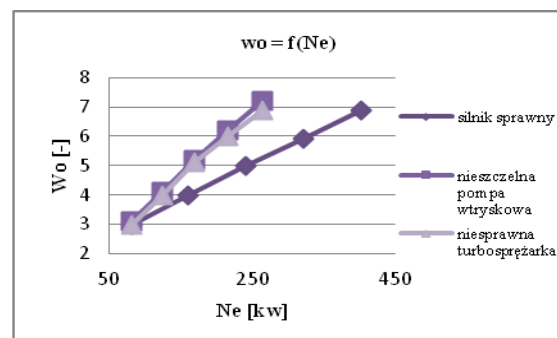
Zmianie uległ wskaźnik obciążenia (rysunek 10).

Rys. 10. Wartość wskaźnika obciążenia
