tu100wron@o2.pl

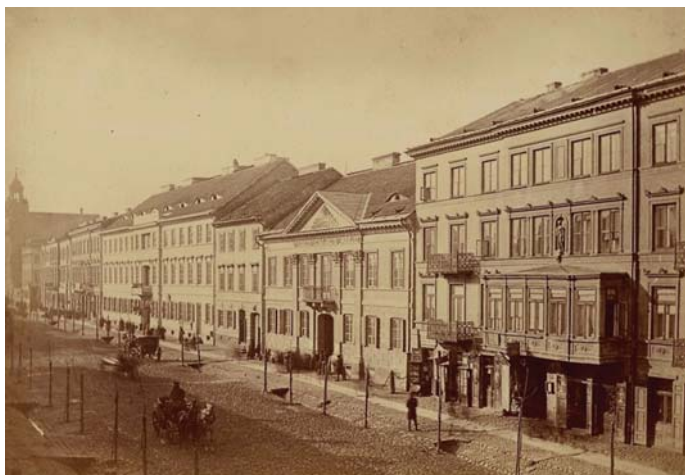
Ciekawostką może być fakt, że tylko na jednej ulicy Leszno znajdowało się ponad 60 mostków (rys. 2). Dlatego w celu „(...) usunięcia napotykaných niedogodności, jakie przy otwieraniu ulicznych mostków w celu oczyszczenia onych, praktykować się zwykły (...)”, warszawski wojenny Jenerał-Gubernator Gorczakow w 1852 r. polecił zaopatrzyć wszystkie mostki miejskie w żelazne zawiasy oraz uchwyty do ich otwierania [4]. Zobowiązani do tego zostali także właściciele prywatnych posesji, ale przy okazji budowy nowych mostków lub reperacji uszkodzonych.

Rys. 2. Warszawa, ul. Leszno (krótkie mostki rynsztokowe), ok. 1880 r. [3]

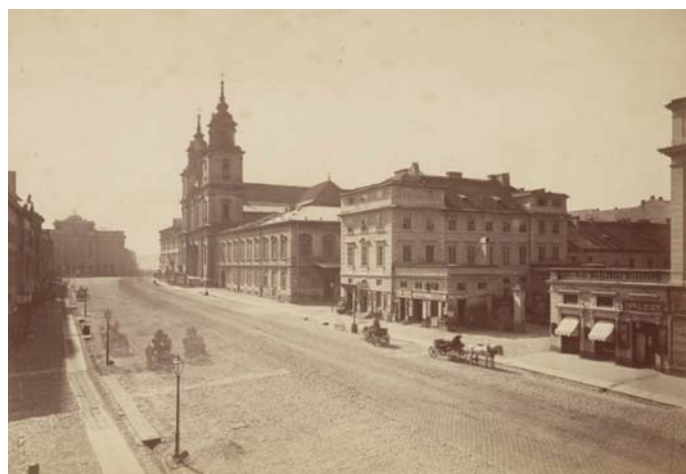
Inaczej było, gdy rynsztok biegnący wzdłuż jednej ulicy, przechodził w poprzek innej, krzyżującej się z nią. Wówczas również nad rynsztokiem stawiany był mostek, ale finansowany przez miasto. Podobnie było z mostkami przy budynkach rządowych (rys. 4). Jednak w odróżnieniu od mostków prywatnych o długości 1–2 m, te były kilkakrotnie dłuższe. Ze względu na obustronny ruch kołowy oraz pieszy musiały one mieć mocniejszą konstrukcję. By zapewnić ich trwałość, po raz pierwszy od 1868 r. zaczęto wykonywać je z żelaza. A właściwie „(...) z podobnych płyt, jak bruk żelazny, z tą tylko różnicą, że spód tafli ma podstawę z dziurkami, boki zaś tafli oparte są na kamiennych podwalinach i łatwo dla przeczyszczenia rynsztoku podnoszonemi być mogą (...)” [7].

Rys. 4. Warszawa, ul. Krakowskie Przedmieście (długi mostek rynsztokowy przed Uniwersytetem Warszawskim), ok. 1880 r. [3]
