Zabytkowy wiatrak w Lininie na Mazowszu i jego problematyka konserwatorska

Artykuł w syntetyczny sposób omawia historię i prace restauratorskie (podjęte w 2022 r.) dotyczące zabytkowego młyna wietrznego w m. Linin, gm. Góra Kalwaria. Obiekt jest autentycznym warszawskim wiatrakiem, przeniesionym w 1917 r. z Woli, ponadto jest jednym z największych koźlaków w Polsce. Istotną cechą wiatraka w Lininie jest jego niemal w całości zachowane wyposażenie technologiczne, pochodzące z okresu międzywojnia.

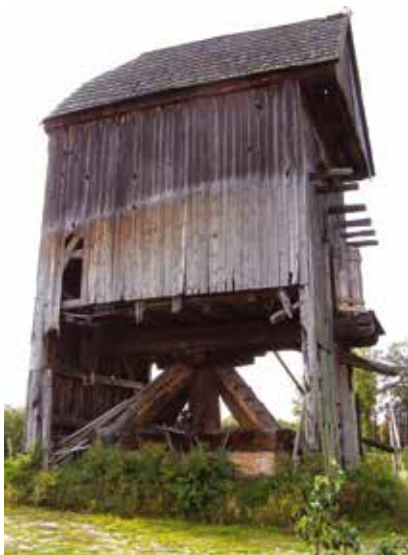
Fot. 1. Wiatrak koźlak w m. Linin, gm. Góra Kalwaria, widok ogólny obiektu przed remontem; źródło: fot. F. Tomaszewski, wrzesień 2021 r.

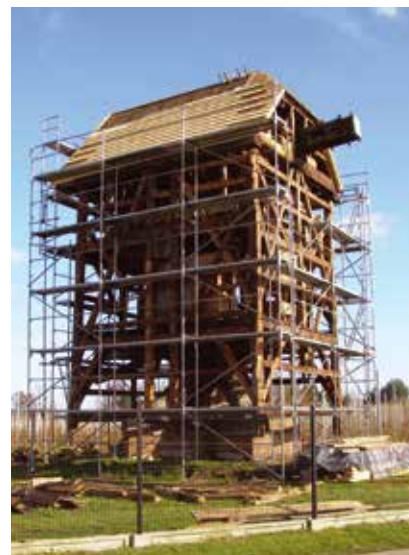
Fot. 2. Wiatrak koźlak w m. Linin, gm. Góra Kalwaria, widok ogólny obiektu w trakcie prac remontowych; źródło: fot. F. Tomaszewski, listopad 2022 r.

W 2022 r. wykonano pierwszy etap remontu obejmujący naprawę konstrukcji ciesielskiej ścian, wymianę szalunku deskowego ścian oraz wymianę konstrukcji i pokrycia dachu. W trakcie remontu miały miejsce dwie komisje konserwatorskie z udziałem przedstawicieli Mazowieckiego Wojewódzkiego Konserwatora Zabytków. Pierwsza odbyła się po demontażu starego, zdegradowanego szalunku ścian i miała na celu weryfikację przyjętych w projekcie założeń dotyczących zakresu naprawy lub wymiany elementów konstrukcyjnych. W trakcie remontu starano się, aby zakres interwencji konserwatorskiej był jak najmniejszy. Po demontażu szalunku sformułowano dodatkowe wytyczne dla naprawy konstrukcji młyna oraz gontowego pokrycia dachu:

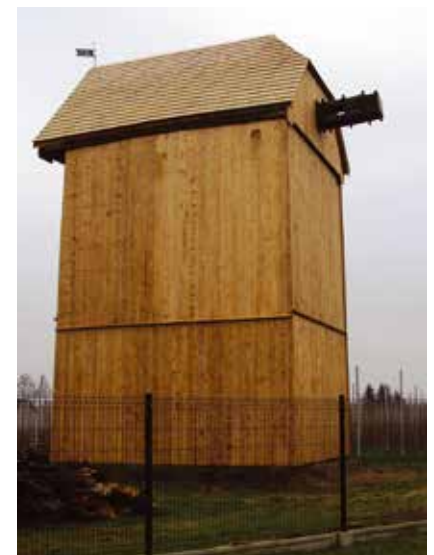
Fot. 3. Wiatrak koźlak w m. Linin, gm. Góra Kalwaria, widok ogólny obiektu po przeprowadzonych pracach remontowych; źródło: fot. F. Tomaszewski, listopad 2022 r.

Remont wiatraka w Lininie charakteryzuje się zachowawczością, a zatem stopień autentyzmu obiektu pozostanie bardzo wysoki. Dotyczy to zarówno konstrukcji młyna,

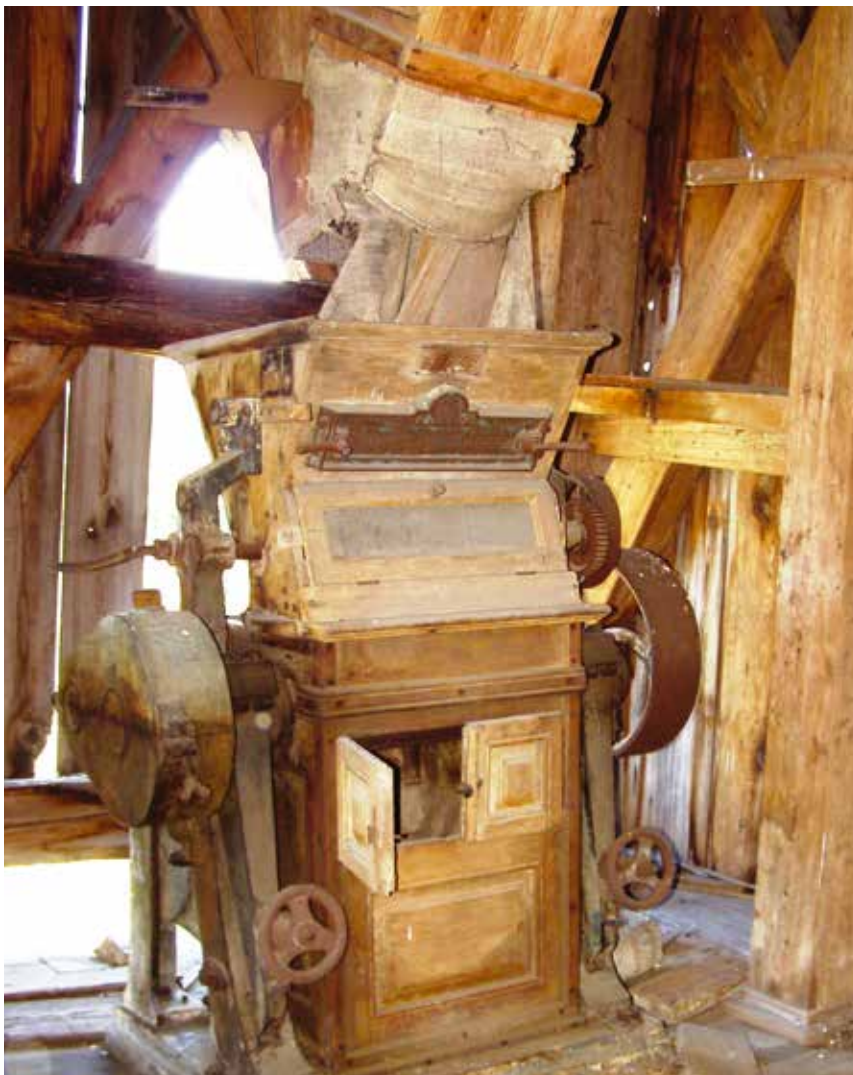
Fot. 6. Młewnik walcowy Ganz'a w wiatraku koźlaku w m. Linin, gm. Góra Kalwaria; źródło: fot. F. Tomaszewski, październik 2021 r.

ramionach krzyżujących się w osi wału skrzydłowego, wzmocniono dodatkowymi dwiema parami ramion, opasującymi wał. Najistotniejszą modernizacją było zainstalowanie młownika walcowego z zakładów Ganz & Comp. Budapest – Ratibor (rys. 4., fot 6.). Wytwórnia Ganz et Comp. w Budapeszcie była pierwszą na świecie fabryką, która na masową skalę zaczęła wytwarzać młowniki walcowe. Miało to miejsce w latach 70. XIX w. [6]. Z walcami młyńskimi współpracowały urządzenia do czyszczenia ziarna (niezachowane, prawdopodobnie były to wiałnia i tuszczarka) oraz dwa odsiewacze graniaste (OG3, OG4 – rys. 4., 5.). Ciąg technologiczny związany z walcami młyńskimi umożliwiał automatyczne domielanie ziarna, które podawane było do młownika za pomocą podnośnika kubetkowego (PK1 – rys. 4., 5.). Produkcja mąki była także możliwa za pomocą pierwotnego złozenia kamieni młyńskich (prawdopodobnie tzw. francuzów), natomiast śrutę otrzymywano w odrębnym, drugim złozeniu. Ze złozeniami kamieni młyńskich współpracowały niezależnie dwa odsiewacze graniaste (OG1, OG2 – rys. 4., 5.). Po modernizacji w młynie pracowały w sumie cztery odsiewacze, z których można było uzyskać co najmniej trzy frakcje młwa – mąkę, kaszkę i śrutę. Nastąpiło rozdzielenie ciągów technologicznych: jednego opartego na przemiele w młowniku walcowym i pozostałych dwóch, opartych na przemiele w złozeniach kamieni młyńskich.
