Wybrane problemy przebudowy lub wymiany masztów antenowych. Studium wybranych przypadków

Mgr inż. Piotr Szymon Koczwar, rzeczoznawca budowlany, Gorzów Wlkp.

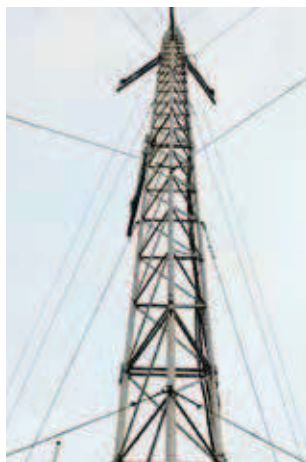
Rys. 5. Maszt o trzonie aluminiowym kratowym o wysokości 16 m; błędne napięcia lin i układu odciągów powodujących skrętną pulsację masztu przy działaniu wiatru (fot. archiwum autora)

Maszty antenowe z kratownic aluminiowych i lin stalowych są podatne na szybką korozję lin stalowych. Kontakt stali ze stopami aluminium przy działaniu opadów atmosferycznych powoduje powstanie ogniwa i szybką korozję stali. Stosowane w Polsce maszty aluminiowe nie mają rozwiązanych zabezpieczeń przed tym zjawiskiem. Zdarzało się, że po 5 latach eksploatacji napięte liny stalowe o małych przekrojach były na tyle mocno skorodowane, że wymagały wymiany. Oznakami zużycia trzonów masztów aluminiowych są odkształcenia geometrii trzonu. Stopy aluminium nie mają krzywej przejściowej w zakresie rozciągania i dlatego odkształcenia od razu mogą wskazywać na awarie trzonu. Jeżeli trzon kratowy masztu ma przekrój trójkątny i 4 kierunki odciążów linowych, to działanie wiatru powoduje skręcanie zmęczeniowe metalu ze stopów aluminium i niesygnalizowane pęknięcia. Przybliżony okres zmęczenia metalu można określić z wieku masztu. Stosowanie cienkich lin z oszczędności materiałowych nie pozwala na właściwy dobór zacisków kabłąkowych. Powoduje to brak należytego zakleszczenia lin i małe tarcie w pętli liny nie zapewniające zapięcia odciążu na podporze. Duże odległości zacisków nie zapewniają nośności pętli liny. Zaciski kabłąkowe powinny być rozstawione w odległości 1,5–3 t, gdzie „t” to szerokość szczęki zacisku. Przesuwany lin w styku na trzonie lub podporze masztu objawiają się obrotem lub przesunięciem szaki na podporze. Maszty aluminiowe o małych przekrojach trzonu nie mają drabin włączonych dla montażu i regulacji anten. Powoduje to konieczność korzystania z podnośników. Sytuacje naprężania lin przy cyklicznym działaniu wiatru powodują starzenie się lin od naciągania.

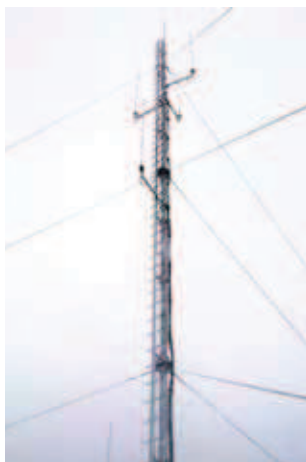
Rys. 6. Maszt o trzonie stalowym rurowym o wysokości 16 m; maszt wyposażony w drabinkę SOLL; osadzenie masztu w miejscu masztu aluminiowego pokazanego na rysunku 5 (fot. archiwum autora)

Jedną z przyczyn braku przydatności starych masztów była zmiana normy obciążenia wiatrem [6] w 2009 r. Inne przyczyny, to zużycie zmęczeniowe trzonów masztów (spoiny styków) oraz wcześniejsze błędy projektowe (np. zbyt mało śrub w styku, małe grubości blach styków – patrz rysunek 9). Zmieniły się ponadto standardy bezpieczeństwa użytkownika. Nie ma przepisu na rozstaw stopni włazowych dla budowli masztowych. W masztach antenowych nie stosowano koszy ochronnych. Obecnie są już dwa sposoby zabezpieczenia pracy na wysokości. Pierwszy to dokręcana drabina włazowa z prowadnicą na wózek bezpieczeństwa przez pełną wysokość drabiny (np. drabina SOLL) lub drugi to stosowanie linki bezpieczeństwa. Linka bezpieczeństwa to dodatkowa lina nierdzewna montowana do trzonu masztu, usztywniana w określonych rozstawach. Jednak usztywnienia linki bezpieczeństwa wymagają przepinania wózka bezpieczeństwa na usztywnieniach liny. Rozwiązanie z drabiną bezpieczeństwa typu SOLL jest droższe, ale bardziej komfortowe przy pracy na wysokości.

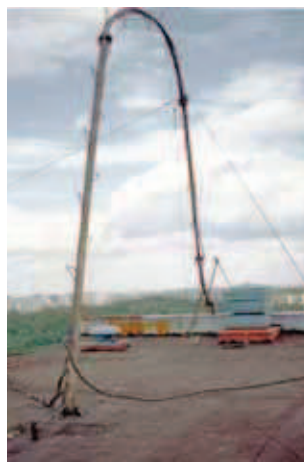
Rys. 7. Przykład masztu o trzonie rurowym stalowym wysokości 29,5 m i linach stalowych $\varnothing=10$ mm; brak wypadku z ludźmi; straty na materiale; zdarzenie – lipiec 1993 r. (fot. archiwum autora)

budowlane [1], nie jest to prosta konstrukcja, a jest to ustrój statyczny, o prętowym lub kratowym schemacie trzonu i wiotkich schematach odciągów linowych. Zagrożenia pochodzące od takich ustrojów pokazano na rysunkach 7 i 8 oraz wskazano na konferencjach naukowo-technicznych [18], [19], [20], gdzie kształtowane są zasady wiedzy technicznej wskazane w art. 5 ustawy [1]. W przypadku odtwarzania dokumentacji technicznej w formie inwentaryzacji budowlanej i badania użytych wyrobów budowlanych oprócz geometrii budowli istotnym jest badanie dla celów przebudowy użytych materiałów, tj. geometrii przekrojów kształtowników stalowych lub aluminiowych z grubościami ścianek oraz gatunków stali lub stopów aluminium. Dla przebudowy można przyjąć gatunki stali rur z dokumentów odniesienia określających właściwości użytkowe zastosowanych wyrobów stalowych lub nawet z faktur czy atestów hutniczych. Przydatne może być także badanie polowe w punktach (in situ) trzonu masztu twardościomierzami do metali. Jednak przy katastrofach budowlanych niezbędne są wyniki bardziej pewne, wykonane w akredytowanych laboratoriach z pobranych próbek. Większe trudności występują przy kwalifikacji lin stalowych, co do konstrukcji liny. Od konstrukcji liny zależy możliwość stosowania rodzaju zacisków: zaciski kabłąkowe lub zaciski plastyczne. Najprostszym sposobem jest pobranie próbki z końcówki liny i pomiar średnicy oraz liczby drutów, a także pomiar średnicy całej liny w dwóch położeniach i skoku zwicia liny. Po pobraniu próbki liny należy zabezpieczyć końcówkę liny przed rozwiciem (rozkręceniem) przez zacisk plastyczny lub drut plastyczny. W obliczeniach statycznych, które dla tych niewielkich obiektów są bardzo żmudne ze względu na potrzebę określenia różnych wariantów oddziaływania wiatru i oblodzenia, należy stosować programy MES do obliczeń nieliniowych z możliwością określenia przy modelowaniu ustroju okresu drgań. Następnie należy pamiętać o właściwym określeniu odpowiedniego modułu sprężystości liny E_D , najlepiej według danych producenta liny. W tym zakresie różni się norma PN-B-03200:1990 od normy PN-EN 1993-1-11:2008. Wartość modułu sprężystości liny

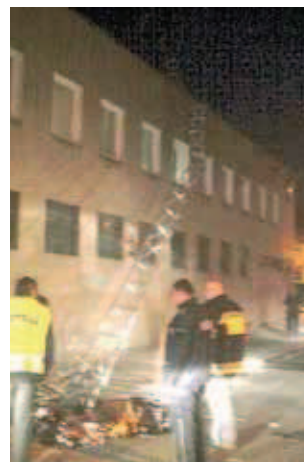
Rys. 8. Przykład katastrofy masztu antenowego typu NET.MASZTY o trzonie aluminiowym wysokości 30 m i linach stalowych $\varnothing=3$ mm; zdarzenie 18.10.2010 r.; śmierć 2 osób (fot. www.woclawek.info.pl)

Innym zdarzeniem była katastrofa masztu antenowego typu NET.MASZTY na budynku o wysokości 2 kondygnacji, o trzonie aluminiowym kratowym o wysokości 30 m i odciążach linowych średnicy 3 mm w Izbicy Kujawskiej. Dane dotyczące tej katastrofy są skrzętnie ukrywane, nawet w Internecie, mimo śmierci 2 osób. Jedna osoba zginęła na miejscu, druga zmarła w szpitalu. W sieci są tylko 2 fotografie tej katastrofy. Można co najwyżej zidentyfikować trzon aluminiowy kratowy o boku do 500 mm. Zdarzenie miało miejsce 18.10.2010 r., w okresie bezpośrednio po zmianie definicji telekomunikacyjnych obiektów budowlanych ze względu na rozwój internetu [4]. Z uwagi na sygnały dotyczące błędów i nieprawidłowości przy projektowaniu i wykonywaniu tego typu budowli opisywane na konferencjach naukowo-technicznych, jak np. „Awarie budowlane” (2011, 2015) lub na łamach czasopisma „Inżynier budownictwa” (2016, 2017) albo na konferencji w Wałczu (2010, 2012), należałoby przyjrzeć się dokładniej masztom aluminiowym kratowym wznoszonym w tym okresie i później.
