# Badania Nieniszczące 1 - 4 / 2023 i Diagnostyka

Maciej Szwed\*, Tomasz Jakubowski, Michał Targoński

# Detekcja pęcherzy wodorowych metodami ultradźwiękowymi TOFD, TULA i Phased Array

## Hydrogen blisters detection by TOFD, TULA and Phased Array ultrasonic methods

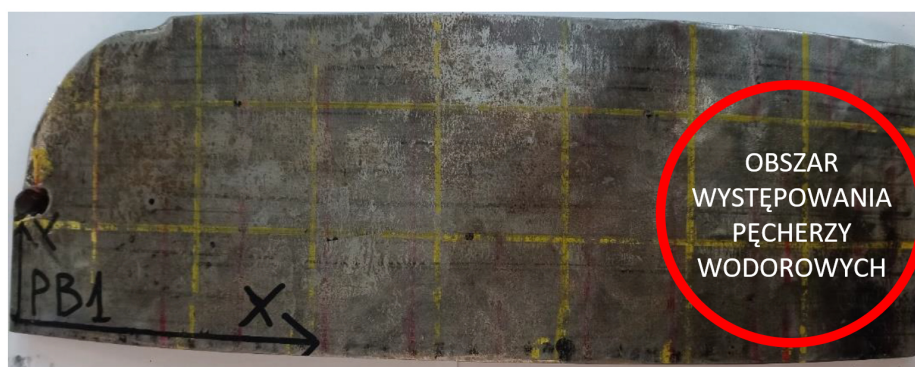
Rys. 3. Schemat badania wycinka z zaznaczonym układem odniesienia

Fig. 3. Scheme of the sample examination with the reference system marked

Badanie techniką PA wykonano na zewnętrznej powierzchni wycinka blachy absorbera (X x Y – 420 x 135

mm) wg schematu przedstawionego na rysunku 3. Rozdzielczość skanowania wynosiła X x Y – 1,0 x 0,6 mm. Zastosowano głowicę o 64 elementach o częstotliwości 10 MHz bez zastosowania klina opóźniającego. W celu poprawy rozdzielczości zastosowano ogniskowanie wiązki w drodze na głębokości 11 mm. Bramkę pomiarową ustawiono tak, aby wykrywane było pierwsze pojawiające się w niej echo.

Obszar występowania pęcherzy wodorowych (widocznych na rysunku 2) zaznaczono na rysunku 3. Wyniki badań PA ujawniły wskazania pochodzące od rozwarstwień pod pęcherzami widocznymi od strony wewnętrznej. Dodatkowo wykazały istnienie obszarów nieciągłości materiałowych o podobnych rozmiarach, gdzie pęcherze na powierzchni wewnętrznej nie były widoczne. Ich podobny charakter sugerował, że były to rozwarstwienia pod pęcherzami we wczesnym stadium powstawania. Dodatkowo można było

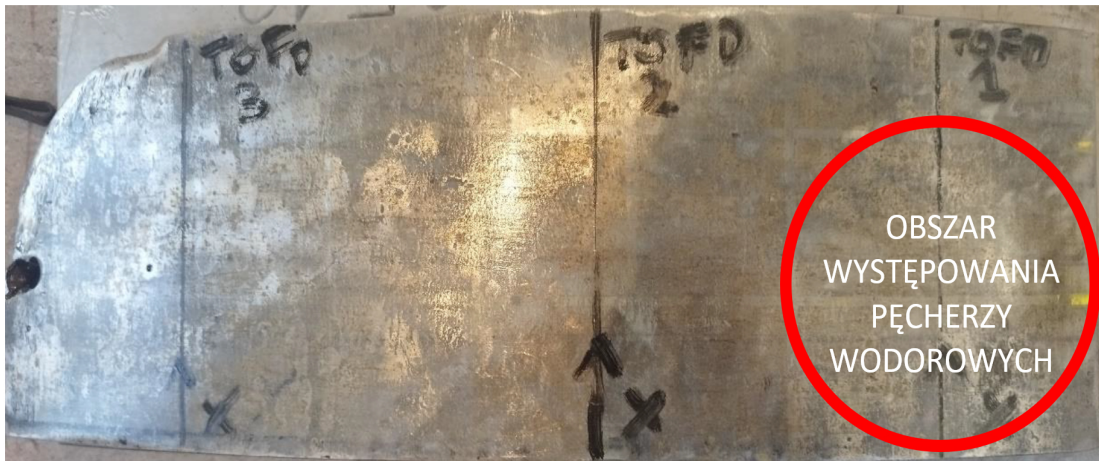
**Rys. 7.** Miejsca wykonania skanów TOFD na badanym wycinku; TOFD 3 (95 mm na OY), TOFD 2 (240 mm na OY), TOFD 1 (351 mm na OY). Strzałkami zaznaczono kierunek przejazdu skanera w OX (początek OX – punkt 0 – krawędź wycinka)

**Fig. 7.** Locations of TOFD scans on the examined slice; TOFD 3 (95 mm on OY), TOFD 2 (240 mm on OY), TOFD 1 (351 mm on OY). The arrows indicate the direction of the scanner's travel in OX (beginning of OX - point 0 - edge of the slice)

Znając wyniki badań PA wykonano trzy skany, w obszarze występowania pęcherzy wodorowych (TOFD1), w obszarze nieciągłości o charakterze podobnym do pęcherzy (TOFD3) oraz w obszarze licznych niewielkich wskazań na różnej głębokości (TOFD2). Miejsca wykonanych skanów wskazano na rysunku 7.
