# Rola kierownika budowy i inspektora nadzoru na budowie budynku przemysłowego

Dr inż. Elżbieta Grochowska, prof. dr hab. inż. Antoni Matysiak, Uniwersytet Zielonogórski

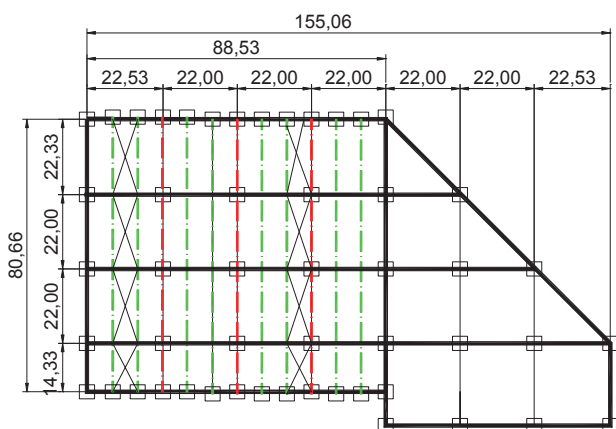
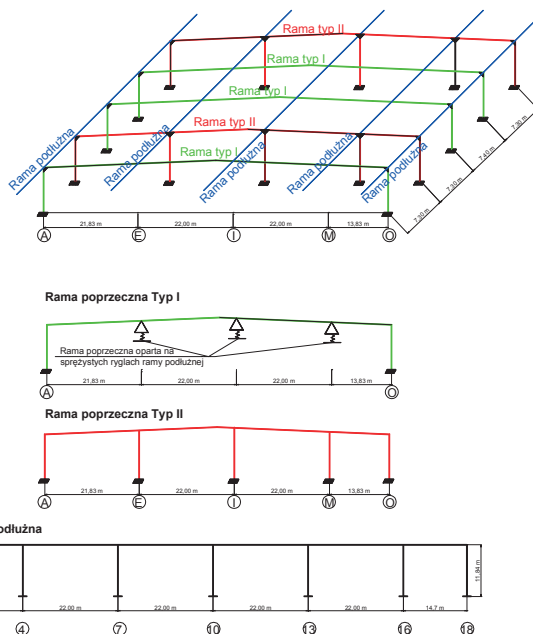
Rys. 1. Schematyczny rzut obiektu i schematy statyczne ram poprzecznych i podłużnych

przekroju. Ramy są rozstawione co około 7,3 m. W przekroju poprzecznym, w co trzecim układzie konstrukcyjnym istnieją czteronawowe ramy ze słupami sztywno zamocowanymi z ryglami i fundamentami. Między tymi ramami istnieją dwie ramy ze skrajnymi słupami sztywno połączonymi z fundamentami (rys. 1). Rygle tych ram są w sposób sprężysty oparte na trzech belkach będących ryglami ram podłużnych. Ramy podłużne są wieloprzęsłowe ze słupami sztywno połączonymi z fundamentami i z ryglami. Układ konstrukcyjny hali, w kierunku ram podłużnych jest nieprzesuwany. Istniejąca sztywna część żelbetowa obiektu oraz tężniki połaci dachu podpierają w tym kierunku stalowy szkielet konstrukcji. Przyjęto w obliczeniach przestrzenny szkielet hali.

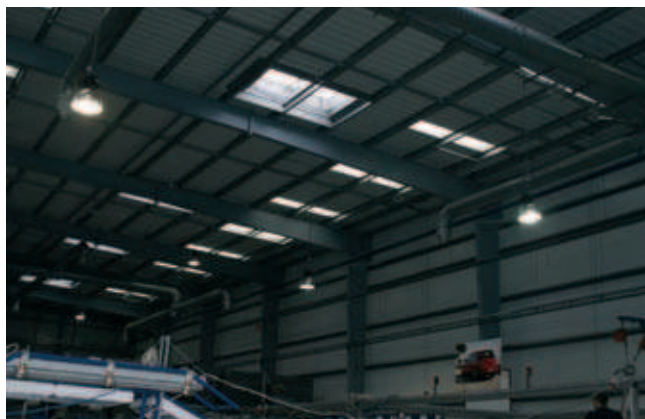
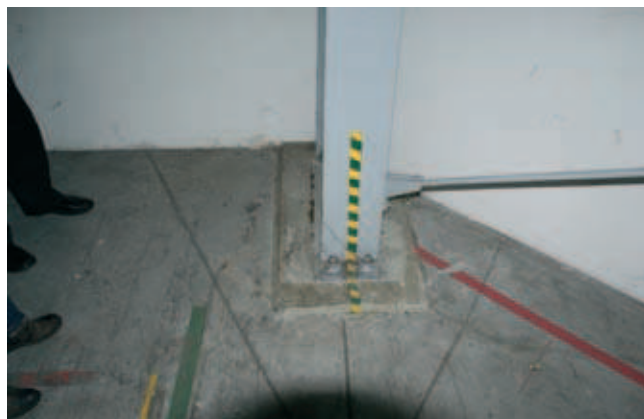
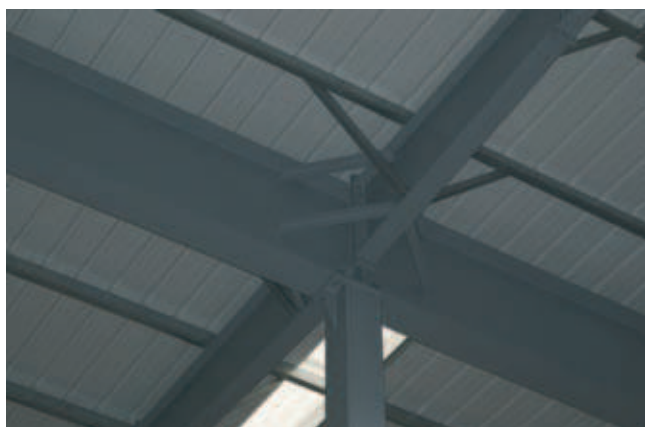
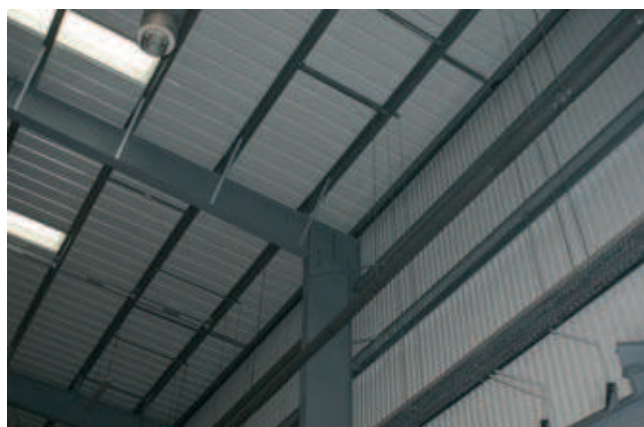
**Rys. 2.** Widok hali, sztywne połączenie słupa z fundamentem, słup wewnętrzny, połączenie ram poprzecznych z podłużnymi, skrajny słup połączony z ryglem

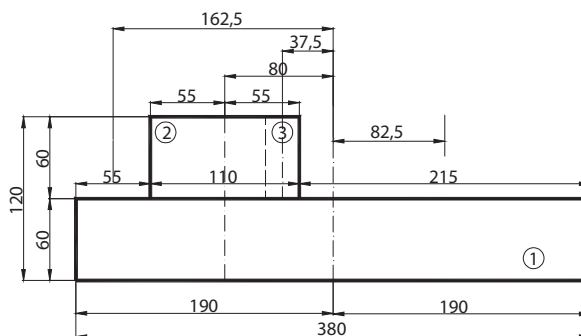
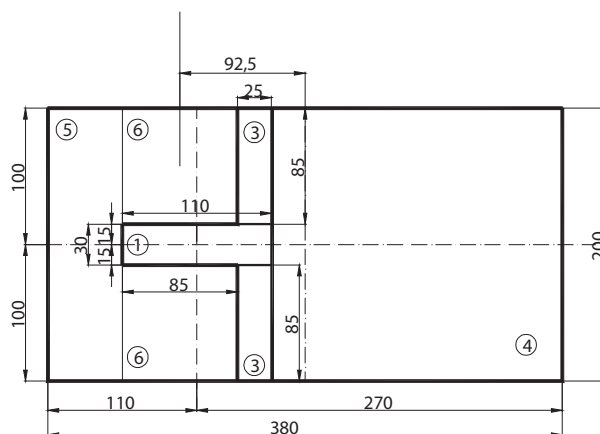
Rys. 3. Przykładowy widok fundamentu z boku i z góry

Stopy mają kształt schodkowy z częścią dolną prostokątną i częścią górną słupową (rys. 3). Słupy nośne w osiach zewnętrznych podłużnych są sztywno zamocowane w fundamentach. Stopy są niesymetrycznie usytuowane w stosunku do osi słupów, gdyż przenoszą momenty zginające. Stopy zbrojone u dołu siatką z prętów  $\varnothing 12$  i  $\varnothing 20$ , siatką z prętów  $\varnothing 12$  w górze stopy, oraz prętami pionowymi  $\varnothing 20$  i strzemionami  $\varnothing 8$ . Zgodnie z zapisami na rysunkach fundamentów, stopy fundamentowe należało wykonać z betonu B20 (zostało to przekreślone na rysunku i napisane odręcznie B25, bez żadnego podpisu) i stali zbrojeniowej AII-34GS i AI-St3S.

Na górnej części słupowej fundamentu opierają się stalowe słupy hali. Stalowe słupy są łączone z fundamentami za pomocą stalowych kotwi. Z dostępnych rysunków rzutu fundamentów, usytuowania słupów w poziomie posadzki, blach podstaw słupów i fundamentów nie można było jednoznacznie określić usytuowania kotwi w fundamentach. Z tego względu nie można ocenić, czy kotwy prawidłowo osadzono w fundamentach.

Z wymiarów znajdujących się na rysunkach konstrukcyjnych dokumentacji wynikało, że kotwy na budowie należało osadzić w odległości 9,0 cm od krawędzi betonowej części słupa. W przedstawionym rozwiązaniu projektowym jest to odległość minimalna. W prawidłowo opracowanych rysunkach konstrukcji kotwy powinny być narysowane w przestrzeni fundamentów (w betonie) z odpowiednimi wymiarami względem osi słupów. Opracowania takiego nie było.

zbroić zgrzewanymi siatkami. Powinny być trzy warstwy siatek, rozstawionych maksymalnie co 8,0 cm. Zbrojenia takiego również nie było.

Fundamenty z częścią słupową i częścią płytową zostały opracowane niefachowo, bez znajomości sztuki opracowania rysunków technicznych.
