Pomiary zużycia eksploatacyjnego gniazd bębna łańcuchowego wysoko wydajnego górniczego przenośnika zgrzeblowego

Measurements of wear and tear of sprocket drum seats of high-performance armoured face conveyor

Abstract: This paper presents the results of an analysis of wear and tear of working surfaces of seats of a sprocket drum made of Austempered Ductile Iron used in face conveyors operating in hard coal mines. It is a new generation drum with modified geometry of seat profile, made of material with enhanced resistance to abrasive wear. The investigations were carried out based on digital reconstruction (digitalisation) of seats made with the structured light method. They allowed to determine the value of wear and its distribution over the working surface of seats, and the intensity of the process in the entire service life of a sprocket drum in longwalls.

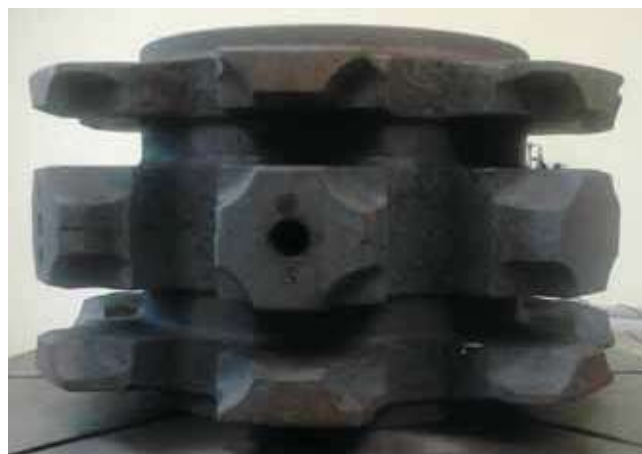
Rys. 2. Obiekt badań – bęben łańcuchowy wysoko wydajnego ścianowego przenośnika zgrzeblowego RYBNIK 850

Fig. 2. Test object – sprocket drum of the high-performance armoured face conveyor RYBNIK 850

Obiektem badań był zmodyfikowany bęben łańcuchowy odlany z żeliwa sferoidalnego ADI o liczbie zębów równej siedem (rys. 2). Bęben ten jest nowym rozwiązaniem, zarówno w zakresie zastosowanego materiału, jak i geometrii [2]. Eksploatowany był on w dwóch przedziałach czasowych. W pierwszym okresie pracy – w ciągu pięciu miesięcy – bęben łańcuchowy zainstalowany był w napędzie zwrotnym ścianowego przenośnika zgrzeblowego RYBNIK 850, wyposażonego w dwa jednosilnikowe napędy o mocy 315 kW. Transport urobku odbywał się łańcuchem zgrzeblowym 2'Æ34'126 mm. W okresie tym przenośnik zgrzeblowy przetransportował ponad 440 tys. ton urobku. Koniec pracy przenośnika zgrzeblowego wynikał z osiągnięcia przez wyrobisko ścianowe projektowanego wybiegu. W drugim okresie eksploatacji, w ciągu niespełna jednego miesiąca, rozpatrywany bęben łańcuchowy zainstalowany był w napędzie wysypowym identycznego, jak w pierwszym okresie eksploatacji, przenośnika zgrzeblowego zabudowanego w kolejnej ścianie. W tym czasie przenośnik ten przetransportował około 80 tys. ton urobku. Krótki czas

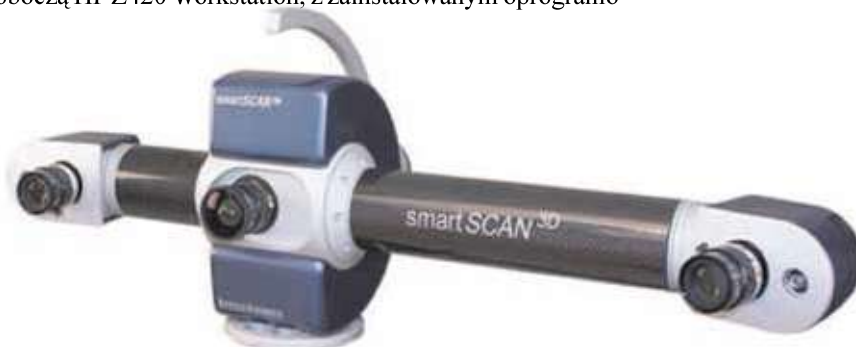
Rys. 4. Skaner metrologiczny smartSCAN 3D-HE (prod. Breuckmann – Aicon 3D Systems GmbH) [15]

Fig. 4. The smartSCAN 3D-HE metrological scanner (by Breuckmann – Aicon 3D Systems GmbH) [15]

Digitalizację powierzchni gniazd bębna łańcuchowego dokonano przy użyciu skanera metrologicznego smartSCAN 3D-HE (prod. Breuckmann – Aicon 3D Systems GmbH) – rys. 4, sprzężonego sygnałowo z odpowiednio skonfigurowaną stacją roboczą HP Z420 Workstation, z zainstalowanym oprogramo-

waniem Optocat. Skaner ten wyposażony jest w dwie kamery o rozdzielczości 4 Mpx (megapikseli). Dla zastosowanego pola widzenia skanera (285´280 mm) maksymalny błąd pomiaru, jak wynika z protokołu kalibracji, nie przekracza 0,145 mm (tab.1). Oprogramowanie Optocat służy do zarządzania procesem skanowania oraz akwizycji, optymalizacji i przetwarzania danych pomiarowych uzyskanych ze skanera do postaci siatek odwzorowujących kształt skanowanej powierzchni. Ze względu na skomplikowaną geometrię gniazd bębna łańcuchowego, w celu rekonstrukcji kształtu ich powierzchni wykonywano dla każdego z nich do 25 skanów, przy różnym ustawieniu skanera względem skanowanego obiektu (rys. 5) [11].

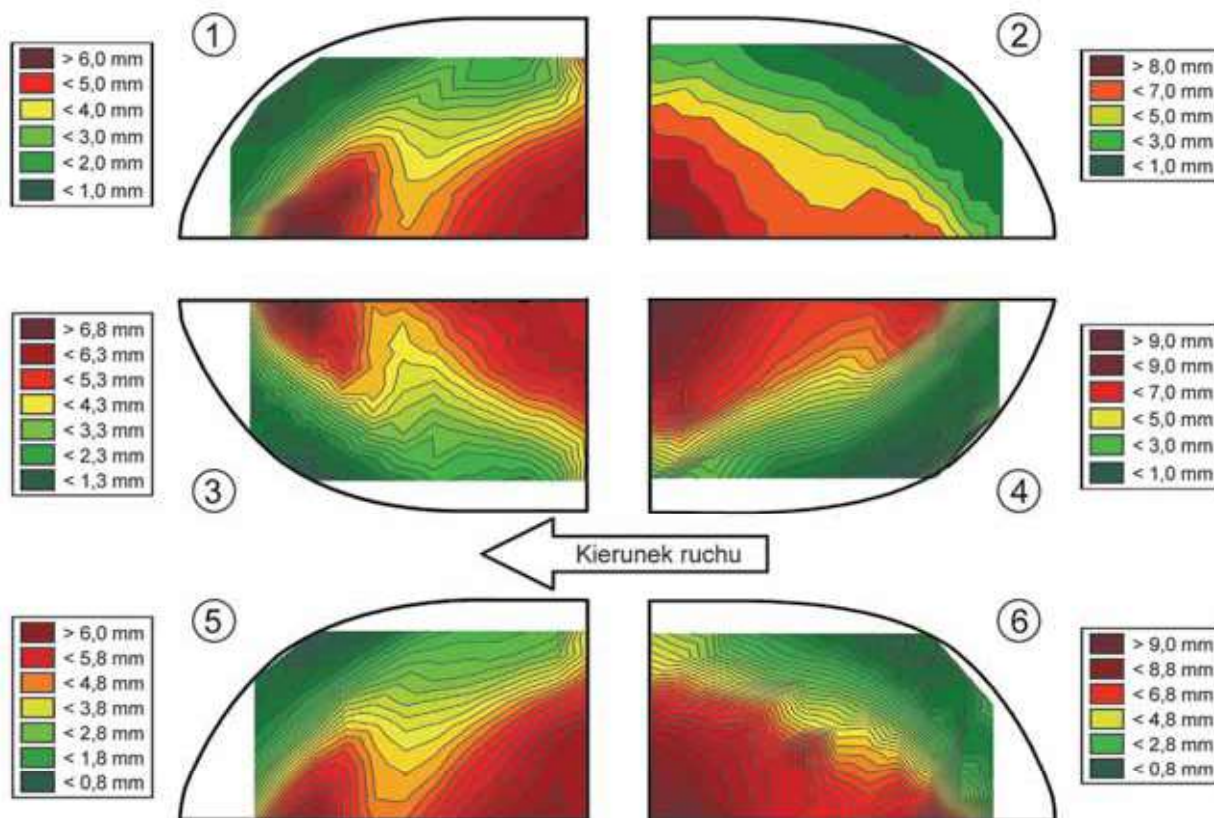
Rys. 9. Mapy zużycia powierzchni roboczych gniazd bębna łańcuchowego w całym okresie jego eksploatacji (zużycie całkowite)

Fig. 9. Wear maps of working surfaces of sprocket drum seats over the entire period of operation (total wear)

Na rysunku 9 pokazano mapy obrazujące wartości zużycia oraz ich rozkład na powierzchni analizowanych gniazd, odpowiadający całemu okresowi eksploatacji badanego bębna łańcuchowego w dwóch ścianach. Kolorem brązowym oznaczone są obszary, w których powierzchnie gniazd są najbardziej zużyte, zaś kolorem ciemnozielonym – obszary o najmniejszym zużyciu. Obszary największego zużycia koncentrują się w obrębie dna gniazd – w okolicy rowka zębnego oraz wnęki pod zgrzebło, a także w obrębie flanek zębów. Efekt ten widoczny jest zarówno dla gniazda współpracującego z łańcuchem prawym, jak i lewym. W obszarach tych zużycie, jakie odnotowano po sześciu miesiącach eksploatacji badanego bębna (zużycie całkowite) dochodziło nawet do 10 mm. Maksymalne wartości zużycia gniazd po stronie napędowej (powierzchnie nr 2, 4 i 6) były przy tym nawet o blisko 50% większe w stosunku do maksymalnego ich zużycia po stronie biernej (rys. 3 – powierzchnie nr 1, 3 i 5). Wartości średniego zużycia powierzchni gniazd po stronie napędowej były przy tym o ¼ większe w stosunku do wartości średnich wyznaczonych dla powierzchni gniazd po stronie biernej. Średnie zużycie gniazd po stronie napędowej było bowiem równe 4,7 mm, zaś po stronie biernej kształtowało się na poziomie 3,8 mm (tab. 2). Mapy zużycia gniazd po stronie

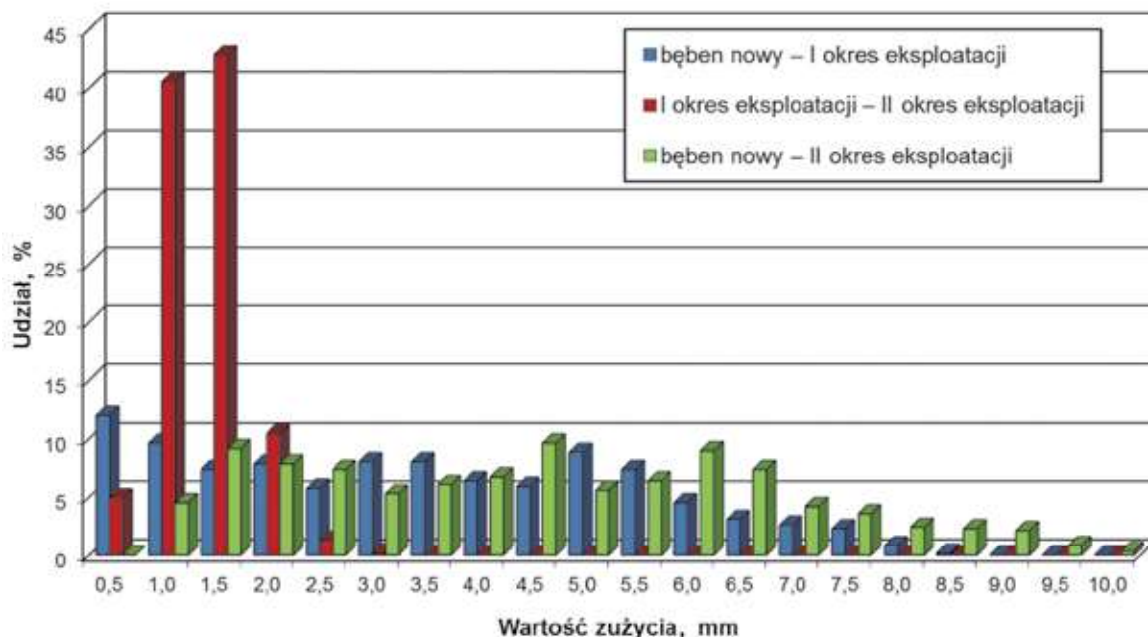
Rys. 11. Rozkład wartości zużycia gniazd bębna łańcuchowego w poszczególnych okresach jego eksploatacji
 Fig. 11. Distribution of values of wear of sprocket drum seats in particular periods of operation

Rozkład wartości zużycia gniazd bębna łańcuchowego był różny w poszczególnych okresach jego eksploatacji (rys. 11). Wartości zużycia wyznaczone w punktach węzłowych linii przekrojowych po pierwszym okresie pracy bębna (bęben nowy – I okres eksploatacji) dochodziły do 8 mm (słupki w kolorze niebieskim). Dla blisko połowy punktów pomiarowych były one przy tym mniejsze od wartości średniej, wyznaczonej dla tego okresu użytkowania bębna łańcuchowego, wynoszącej 3,1 mm. Rozkład wartości badanej wielkości w wyodrębnionych przedziałach jej zmienności jest dość równomierny (brak w zasadzie dominujących wartości zużycia). Dla około 30% analizowanych punktów pomiarowych zużycie było przy tym mniejsze od 1,5 mm. W drugim okresie użytkowania rozpatrywanego bębna łańcuchowego zużycie powierzchni roboczych gniazd przesunęło się wyraźnie w stronę mniejszych wartości. Maksymalne wartości zużycia powierzchni badanych gniazd nie przekraczały bowiem 2,6 mm (1/3 wartości maksymalnej zużycia w pierwszym okresie eksploatacji bębna łańcuchowego). Dla aż 88% punktów pomiarowych, w których wyznaczana była wartość zużycia powierzchni gniazd bębna łańcuchowego wartości tego parametru nie przekraczały 1,5 mm (słupki w kolorze czerwonym). Dominujące było przy tym zużycie z przedziału 0,5, 1,5 mm. Wartość średnia zużycia powierzchni roboczych rozpatrywanych gniazd w tym okresie eksploatacji bębna łańcuchowego kształtowała się na poziomie 1,1 mm.

Jak już wcześniej wspomniano, zużycie całkowite wyznaczone dla całego okresu eksploatacji bębna (bęben nowy – II okres eksploatacji) osiągało poziom 10 mm, przy czym wartość średnia wyznaczona dla wszystkich badanych punktów węzłowych linii przekrojowych wyniosła 4,2 mm. W przypadku blisko połowy analizowanych punktów pomiarowych wartości zużycia w tym okresie nie przekraczały średniej wartości zużycia gniazd (słupki w kolorze zielonym). Udział wartości zużycia całkowitego z przedziału od 1,5 do 6,5 mm stanowił aż 80%, a tylko w 15% rozpatrywanych punktów węzłowych było ono większe od 6,5 mm.

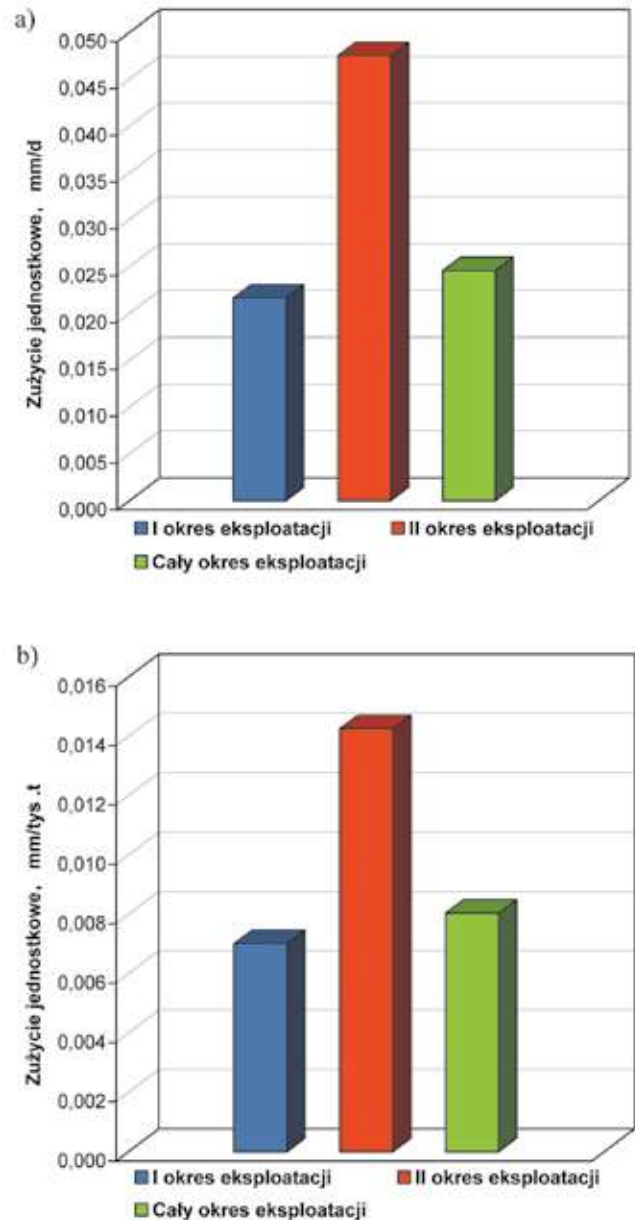
Rys. 14. Zużycie jednostkowe gniazd bębna łańcuchowego w przeliczeniu na: a) dzień pracy bębna, b) 1 tys. ton przetransportowanego urobku

Fig. 14. The unit wear of sprocket drum seats per: a) working day of drum, b) 1 thousand tons of the transported mined rock

Ponieważ rozpatrywany bęben łańcuchowy eksploatowany był w przenośnikach zgrzeblowych pracujących w dwóch ścianach – w napędzie zwrotnym (w pierwszym okresie użytkowania bębna) oraz w napędzie wysypowym (w drugim okresie jego eksploatacji), przy czym czas jego pracy w wymienionych okresach istotnie się różnił, zbadano intensywność zużycia gniazd. Jej miarą są wskaźniki jednostkowego zużycia gniazd, zdefiniowane jako stosunek wartości średniej zużycia w rozpatrywanym okresie eksploatacji bębna łańcuchowego do czasu (liczby dni), względnie – masy przetransportowanego przez przenośnik urobku (tys. ton). W pierwszym okresie użytkowania badanego bębna łańcuchowego wskaźnik jednostkowego zużycia gniazd kształtował się na poziomie $0,022$ mm/d (rys. 14a) oraz $0,007$ mm/tys.t (rys. 14b) – słupki w kolorze niebieskim. W drugim okresie eksploatacji bębna łańcuchowego jednostkowe zużycie gniazd, w przeliczeniu na jeden dzień pracy bębna oraz na 1 tys. ton przetransportowanego urobku, było dwukrotnie wyższe (słupki w kolorze czerwonym). Świadczy to o tym, iż warunki pracy bębna łańcuchowego w napędzie wysypowym są zdecydowanie trudniejsze w porównaniu z napędem zwrotnym, co prowadzi do zdecydowanie bardziej intensywnego jego zużycia. Biorąc pod uwagę cały okres użytkowania badanego bębna łańcuchowego, obejmującego jego pracę zarówno w napędzie zwrotnym, jak i w napędzie wysypowym, zużycie jednostkowe gniazd kształtowało się na poziomie odpowiednio: $0,025$ mm/d oraz $0,008$ mm/tys.t (słupki w kolorze zielonym). Są to zatem wartości przeciętne dla obu napędów przenośnika zgrzeblowego.

- Średnie wartości zużycia jednostkowego, będące miarą intensywności zużywania się powierzchni gniazd były dwukrotnie większe w drugim okresie eksploatacji, a więc gdy badany bęben łańcuchowy zainstalowany był w napędzie wysypowym, w porównaniu do okresu jego eksploatacji w napędzie zwrotnym przenośnika. Wartości zużycia odniesione do czasu użytkowania rozpatrywanego bębna łańcuchowego w pierwszym oraz drugim okresie jego pracy kształtowały się na poziomie odpowiednio: 0,022 i 0,048 mm/d. Z kolei, w odniesieniu do masy przetransportowanego urobku – wartości zużycia powierzchni

gniazd bębna łańcuchowego, dla którego dokonano pomiaru, były równe odpowiednio: 0,007 i 0,014 mm/tys.t. Przeciętnie dla całego przenośnika, rozpatrując łącznie okresy pracy bębna w napędzie wysypowym i zwrotnym, zużycie jednostkowe powierzchni roboczych gniazd wyniosło: 0,025 mm/d i 0,008 mm/tys.t przetransportowanego urobku.
