Deformacja polistyrenu grafitowego – badania w warunkach laboratoryjnych

Dr inż. Paweł Krause, Politechnika Śląska

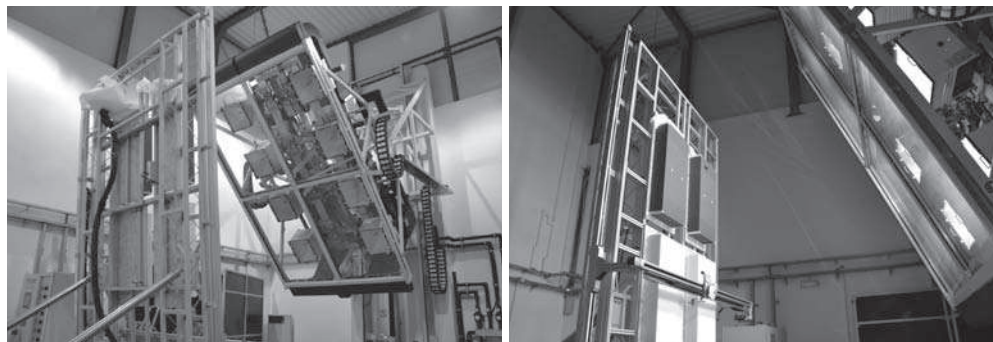
Rys. 1 i 2. Symulator promieniowania słonecznego przed pomiarami i w ich trakcie

termoizolacji. W celu określenia wpływu wybranych czynników atmosferycznych na temperaturę powierzchni polistyrenu z dodatkami atermicznymi przeprowadzono badania laboratoryjne. W obiekcie zainstalowany jest stacjonarny symulator promieniowania słonecznego (tzw. sztuczne słońce), które na potrzeby badań wykorzystano do obciążenia badanych płyt styropianowych. Symulator promieniowania słonecznego jest złożonym systemem urządzeń pozwalającym w warunkach laboratoryjnych wytworzyć promieniowanie, które wiernie odzwierciedla rzeczywistą emisję promieniowania słonecznego. Symulator składa się z pola lamp, sztucznego nieba, układu wentylacyjnego, termostatu, czujników temperatury oraz urządzeń do generowania danych. Lampy zainstalowane w symulatorze emitują światło o widmie zbliżonym do światła naturalnego, co pozwala na odtworzenie w warunkach laboratoryjnych warunków promieniowania słonecznego zbliżonych do rzeczywistych. Aby uniknąć błędów wynikających z nagrzewania się lamp, zastosowano tzw. sztuczne niebo. Konstrukcja urządzenia pozwala precyzyjnie ustawić względem siebie badany obiekt oraz pole lamp, zapewniając regulację kąta padania promieniowania od 0° do 90°. Opisany

symulator zapewnia ustawienie nachylenia lamp emitujących promieniowanie względem badanej powierzchni, dzięki czemu możliwe jest odtworzenie rzeczywistej „wędrówki” słońca na widnokregu. W stole roboczym zainstalowane są urządzenia pomiarowe, dzięki którym można zmierzyć m.in. natężenie promieniowania słonecznego, prędkość przepływu powietrza oraz temperaturę otoczenia.

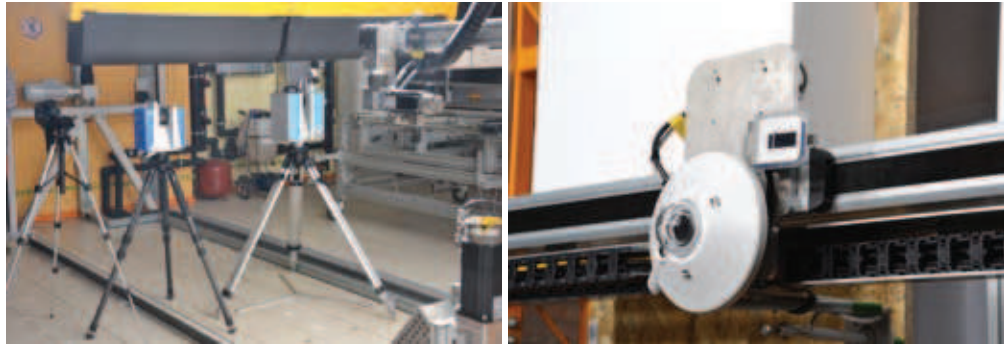
Rys. 3 i 4. Wykorzystane w badaniach – kamera termowizyjna Flir E95, Skaner 3D Z+F IMAGER 5016 (po lewej) oraz Z+F IMAGER 5010 (po prawej), ruchomy pyrometr

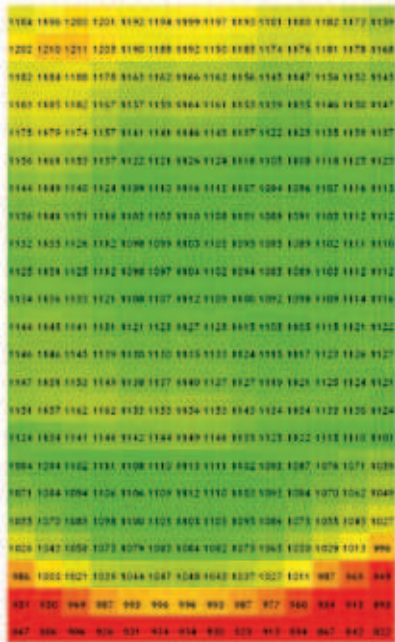
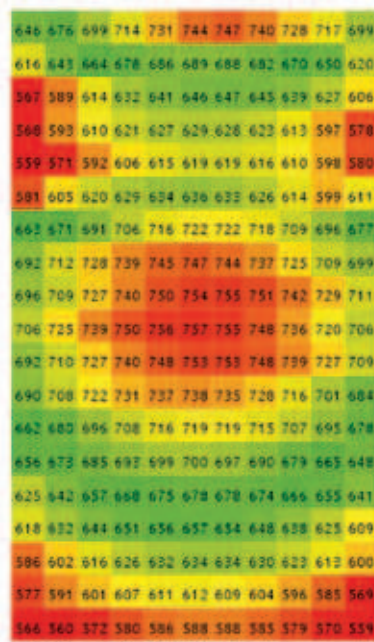
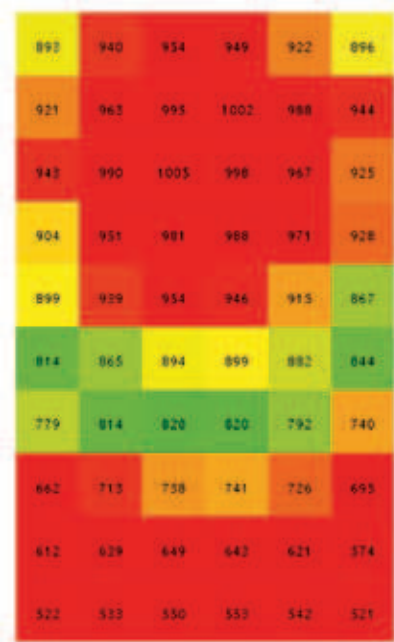
Rys. 5, 6 i 7. Przykładowe rozkłady natężenia promieniowania słonecznego na powierzchni obejmującej badane próbki – zróżnicowana siatka pomiarowa natężenia i odmienny kąt padania promieniowania

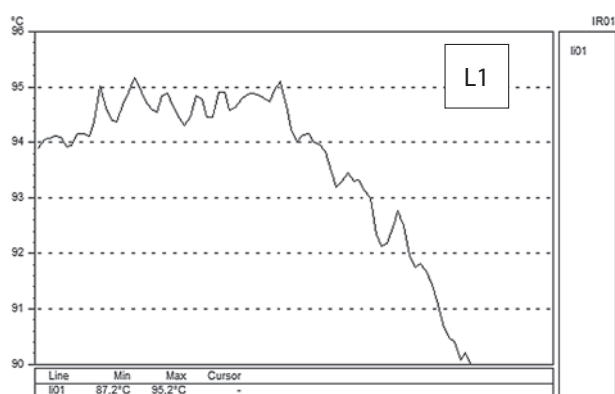
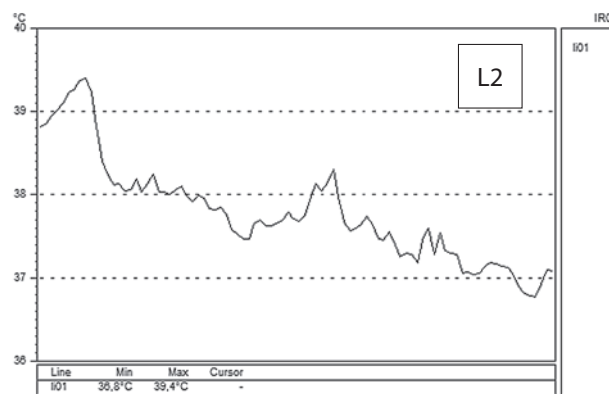
Rys. 8, 9, 10 i 11. Wybrane wyniki pomiarów termograficznych dla natężenia promieniowania na poziomie około 1000 W/m^2 wraz z rozkładem temperatury wzdłuż linii na powierzchni polistyrenu grafitowego i polistyrenu grafitowego z zewnętrzną warstwą białego EPS

określono wartości temperatury na powierzchni badanych próbek w trakcie prowadzenia pomiarów. Wybrane wyniki przeprowadzonych pomiarów zestawiono w tabeli 1. Czas ekspozycji promieniowania słonecznego dla każdego

z natężeń promieniowania słonecznego nie przekraczał 30 minut. Na szczególną uwagę zasługuje różnica temperatury na powierzchni polistyrenów białych ($\Delta T \approx 1 \text{ K}$) i grafitowych ($\Delta T > 14 \text{ K}$) dla kolejnych najmniejszych natężeń promieniowania (tabela 1).

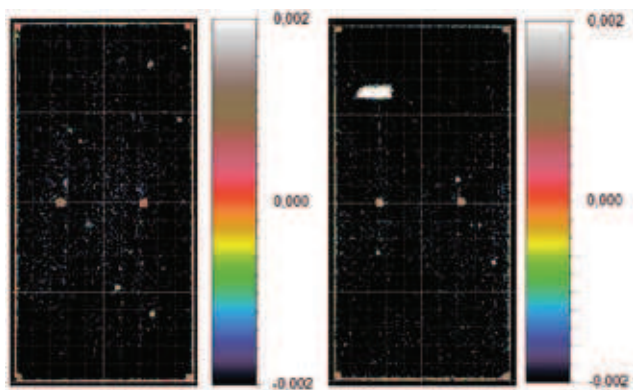
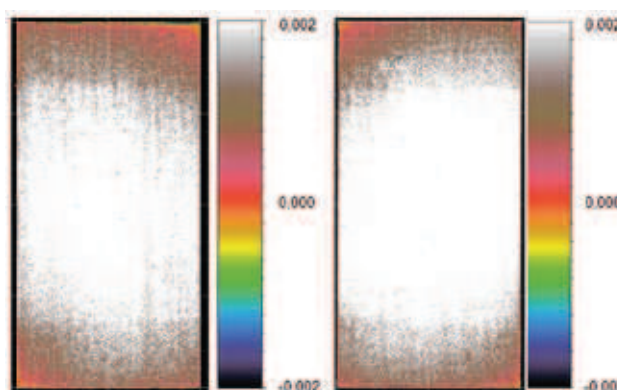
Rys. 12 i 13. Przykładowa barwna mapa odkształceń płyt białych (lewa strona) i płyt szarych (prawa strona), uzyskana z odczytów skanera 3D; po prawej stronie umieszczono skalę barw [m]

Badania wpływu symulowanego promieniowania słonecznego na uszkodzenia polistyrenów spowodowane oddziaływaniem wysokiej temperatury realizowano w postaci badań makroskopowych oraz skanowania laserowego 3D (rys. 13 i 14). Dla przyjętych wartości natężenia promieniowania nie zaobserwowano uszkodzeń powierzchniowych styropianu EPS białego i styropianu grafitowego z warstwą białego EPS. W przypadku polistyrenu grafitowego stwierdzono
