Zabytek dostępny – ograniczenia historyczne i wyzwania projektowe

Accessible monuments – historical limitations and design challenges

Wydział Architektury Politechniki Warszawskiej – case study

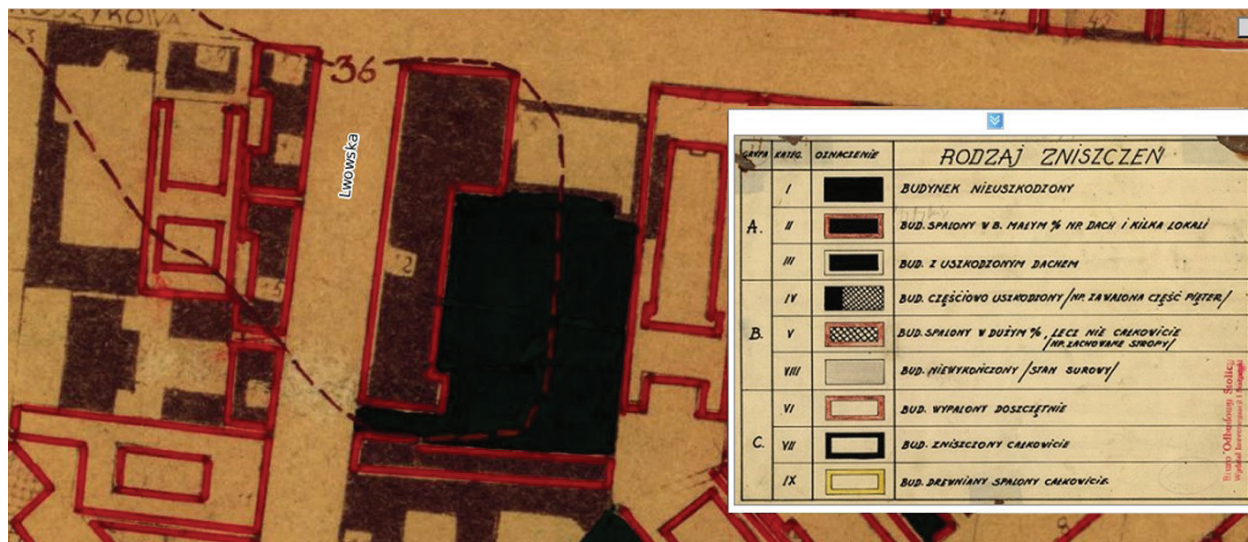
Rys. 1. Grafika Biura Odbudowy Stolicy. Źródło: https://mapa.um.warszawa.pl/mapaApp1/mapa?service=fast_mapa

Fig. 1. Graphics The Bureau of the Reconstruction of the Capital. Source: https://mapa.um.warszawa.pl/mapaApp1/mapa?service=fast_mapa

Od 20 lat na Wydziale Architektury prowadzone są prace badawcze związane z analizą dostępności omawianego gmachu (Kuryłowicz, Bieńkuńska, Brutkowski, 2002). Prace związane z dostępnością prowadzone były etapami (Bieńkuńska, Brutkowski, 2003). W 2015 r. powstała kolejna dokumentacja, na podstawie której w 2019 r. zrealizowano windę (Brutkowski, 2015). Celem niniejszego artykułu jest zbadanie możliwości aktualnej przebudowy zabytkowego gmachu WAPW, ze szczególnym uwzględnieniem poprawy dostępności dla osób z niepełnosprawnościami, od ul. Koszykowej oraz realizację toalet dla tych osób. Jednym z częściowo odbudowanych po 1945 r. obiektów jest gmach WAPW. Posiada on bogatą historię, jednak jego funkcja dydaktyczna jest niezmienna od ponad 110 lat (Wagner, 2015). Karta ewidencji zabytków z marca 1989 r. zawiera materiał graficzny i informacyjny o obiekcie (Konopacki, 1989), który stał się także materiałem źródłowym do analizy zachowanej substancji budynku. Biuro Odbudowy Stolicy na swych graficznych opracowaniach dotyczących zniszczeń pokazuje, że skrzydło budynku wzdłuż ul. Lwowskiej wraz z narożnym pawilonem od ul. Koszykowej zostało zniszczone w małym stopniu, natomiast część budynku na lewo od wejścia głównego została zniszczona doszczętnie (Rysunek 1). Analizując istniejącą strukturę stropów nad piwnicą zaobserwowano różną

The Bureau of the Reconstruction of the Capital shows on its graphic studies of the damage that the wing of the building on the Lwowska street side and the pavilion alongside the Koszykowa street have been only partially destroyed, whereas the part of the building situated on the left after the main entrance was completely destroyed (Figure 1). When analyzing the existing structure of ceilings above the basement, we have observed various techniques used for their construction (Figure 2,3). The wing along Lwowska Street has cradle ceilings, while the part of the basement on the Koszykowa street has grid ceilings. Since the building in its present form – i.e., without the annex situated on the eastern side – dates from one period except for superstructures, it can be assumed that during the post-war reconstruction of this part of the building, the ceiling structure was also reconstructed. This data was also an important source of information used during the current accessibility assessment, that contributed to the proposal of an appropriate location for the wheelchair lift. Finally, the less intrusive solution for the existing walls and ceilings (Figure 4,5), (Brutkowski, Nowak-Pieńkowska, 2021). The designers wanted to keep the severe aspect of the space intact, preserving the austere brick finish and leaving the shape of the room unchanged. The renovation and reconstruction of the existing restrooms did not involve significant changes. The location of the new toilets for people with disabilities will be realized within the former smoking areas on floors +2 and +3 (Figure 6,7), (Brutkowski, Nowak-Pieńkowska, 2021). After the lift is built in the entrance zone, the facility will be completely accessible to people with motor impairments (Figure 8).

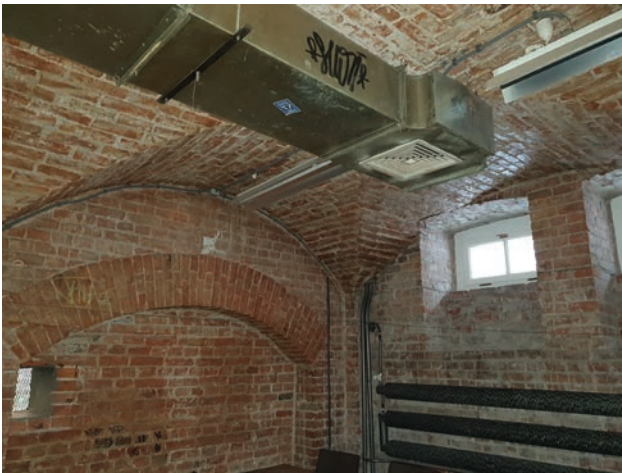
Rys. 2. Układ stropu kolebkowego. Fot. M. N-Pieńkowska 2021
Fig. 2. Barrel ceiling. Photo M. N-Pieńkowska 2021

technologię ich budowy (Rysunek 2, 3). Skrzydło wzdłuż ul. Lwowskiej posiada stropy kolebkowe, natomiast część podpiwniczeń od ul. Koszykowej – krzyżowe. Skoro budynek w swoim obecnym kształcie bez oficyny od strony wschodniej pochodzi z jednego okresu poza nadbudowami, to istnieje przypuszczenie, że podczas odbudowy powojennej tego fragmentu budynku struktura stropów została odtworzona. Podczas aktualnej oceny stanu dostępności dane te stanowiły ważne źródło informacji i przyczyniły się do zaproponowania odpowiedniej lokalizacji podnośnika. Ostatecznie realizowane będzie rozwiązanie powierzchniowo mniej ingerujące w stan istniejący ścian i stropów (Rysunek 4, 5), (Brutkowski, Nowak-Pieńkowska, 2021). Projektantom zależało na zachowaniu wnętrza w ceglany, surowym wykończeniu ścian w niezmiennym kształcie. Remont i przebudowa istniejących toalet nie zakłada istotnych zmian. Lokalizacja nowych toalet przystosowanych dla osób niepełnosprawnych zrealizowana będzie w obrębie dawnych palarni na poziomie +2 i +3 (Rysunek 6, 7), (Brutkowski, Nowak-Pieńkowska, 2021). Po zrealizowaniu podnośnika w strefie wejścia, obiekt zostanie całkowicie dostępny dla osób z dysfunkcjami ruchowymi (Rysunek 8).

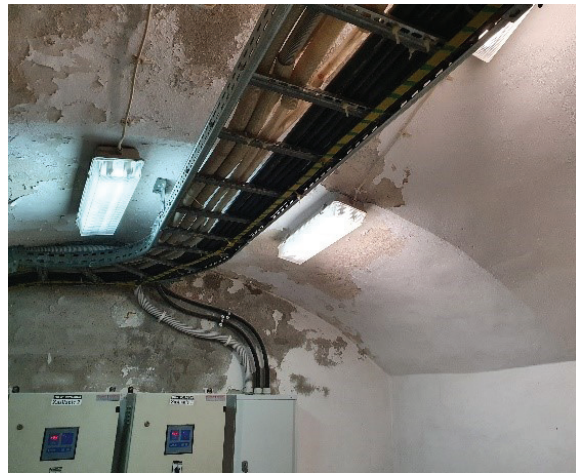
Rys. 3. Analizowany obszar demontażu stropu.
Fot. M. N-Pieńkowska 2021
Fig. 3. Analyzed area of ceiling disassembly.
Photo M. N-Pieńkowska 2021

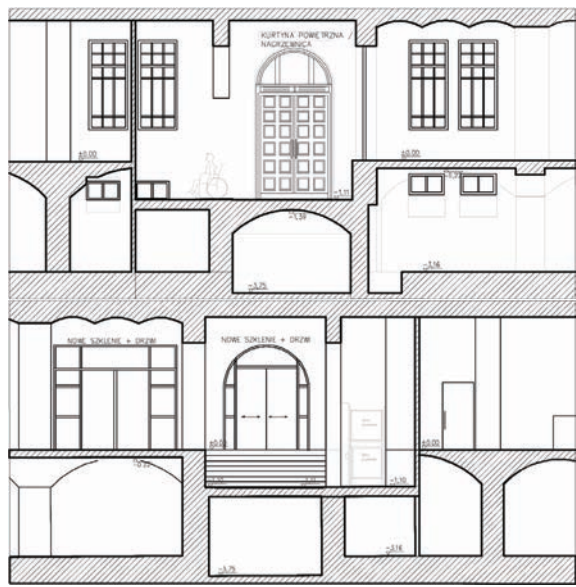
Rys. 5. Wejście główne – Rozwinięcia ścian. Opracowanie własne
Fig. 5. Main entrance – View of the walls. Own study
