Institut Badawczy Dróg  
i Mostów w Warszawie

## Kalobetonowy most łukowy po 54 latach eksploatacji

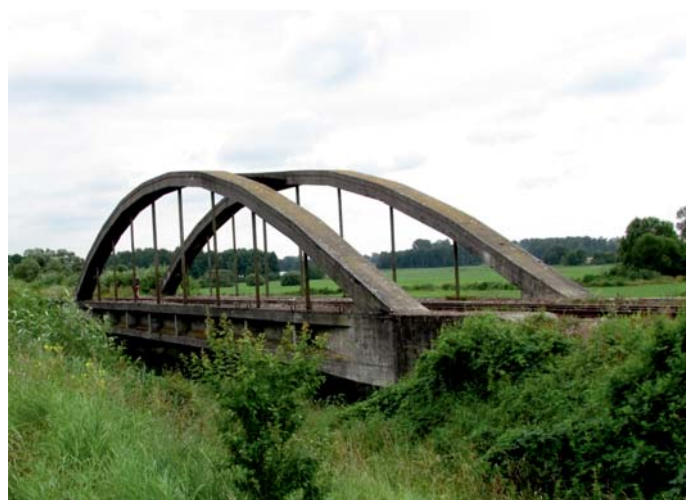
Fot. 1. Widok mostu

Ogólny widok mostu przedstawiono na fot. 1.

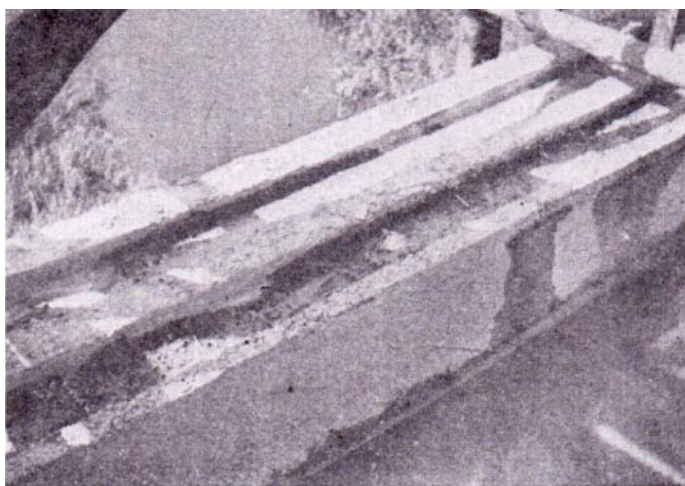
Na specjalną uwagę zasługuje przyjęty system sprzężenia podłużnego przęsła. Kable linowe  $\varnothing 35,5$  mm zostały nawinięte na belkach ściągu i położonych na ich końcach blokach oporowych, a ich końce zabetonowano. Dzięki umieszczeniu kabli w otwartych kanałach (fot. 2) uproszczone było nawijanie lin, a w czasie naciągu możliwe było obserwowanie równomierności naciągu kabli oraz ewentualne zmniejszanie oporów tarcia.

Fot. 2. Kanały na kable sprężające w ściągę [1]

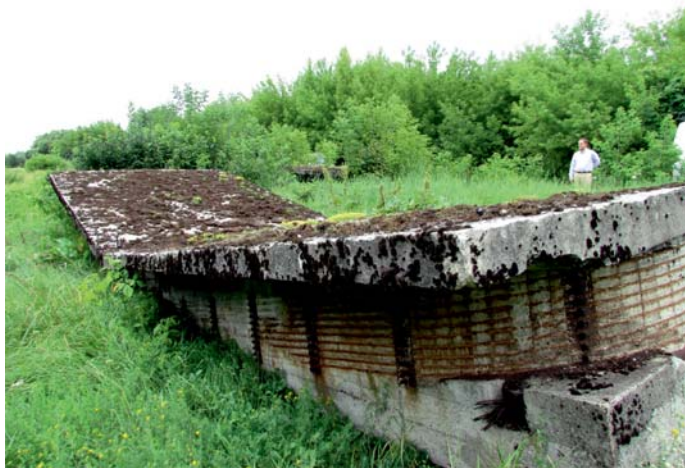
Fot. 5. Próbné przęsło po badaniach niszczących, odnalezione w sąsiedztwie mostu łukowego

przy użyciu dźwigu. Zaplecze budowy mostu łukowego było wykorzystane jako poligon doświadczalny, gdzie wykonywano badania przesł próbnych w skali naturalnej. Elementy te znajdują się tam do dziś (fot. 5).

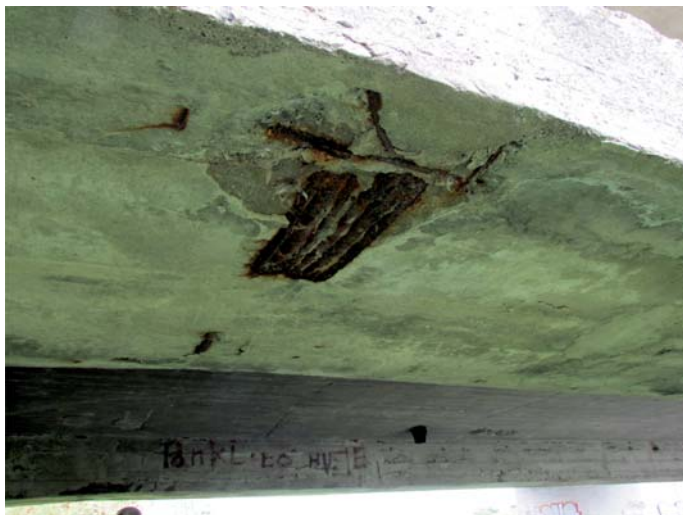
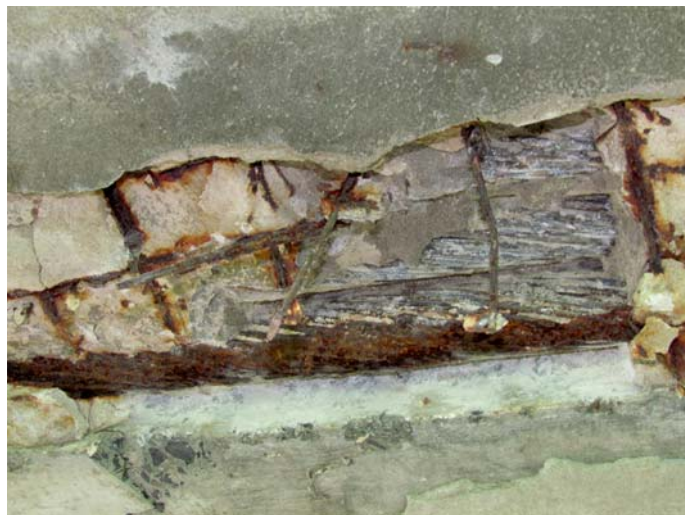
Na podstawie szczegółowego przeglądu obiektu stwierdzono, że podpory mostu nie wykazują istotnych uszkodzeń, które mogłyby bezpośrednio wpłynąć na bezpieczeństwo użytkowania mostu. Elementy konstrukcji ustroju niosącego noszą ślady typowych niedoskonałości wykonawczych z tego okresu w postaci braku lub zbyt małej grubości otuliny prętów zbrojeniowych (fot. 7a). W kilku miejscach widoczne są efekty nieszczelności pomostu (brak hydroizolacji), w postaci lokalnych zacieków i wapiennych wykwitów. Na dolnej powierzchni ściągu zaobserwowano zniszczenie otuliny betonowej i korozję siatek zbrojeniowych zastosowanych w betonie wypełniającym podłużne kanały mieszczące kable sprężające. W skrajnych przypadkach uszkodzenia są na tyle duże, że wystąpiła korozja odsłoniętych kabli sprężających (fot 7b). W jednej z lin sprężających stwierdzono ubytek trzech drutów. Odkrytki kabli sprężających wykonane tuż obok miejsc odsłoniętych wykazały, że poza obszarem odsłoniętym stal sprężająca jest w bardzo dobrym stanie. Uszkodzenia betonu obu łuków ograniczają się do miejscowych złuszczeń na ich powierzchni.

Fot. 7. Typowe uszkodzenia konstrukcji: a) odsłonięte pręty zbrojeniowe ściągu, b) korozja odsłoniętych kabli sprężających

Biorąc pod uwagę wiek obiektu oraz brak śladów jakichkolwiek zabiegów konserwacyjnych, stan mostu można ocenić jako dość dobry. Ustrój niosący nie wykazuje uszkodzeń czy deformacji, świadczących o niedostatecznej nośności, głównymi przyczynami występujących usterek są braki otuliny betonowej zbrojenia oraz destrukcyjne działanie wody, która poprzez nieszczelności w pomoście dociera do newralgicznych elementów konstrukcji.

Analiza obliczeniowa obiektu wykazała, że most w obecnym stanie technicznym nadal może bezpiecznie przenosić obciążenia eksploatacyjne. W celu zachowania jego trwałości wymagane jest wykonanie napraw betonu i uszczelnienie pomostu.
