Natalia Soran-Maluty

Kościół parafialny pod wezwaniem św. Trójcy w Witowie (gmina Koszyce, woj. małopolskie). Odkrycie szesnastowiecznej polichromii, historia i technologia

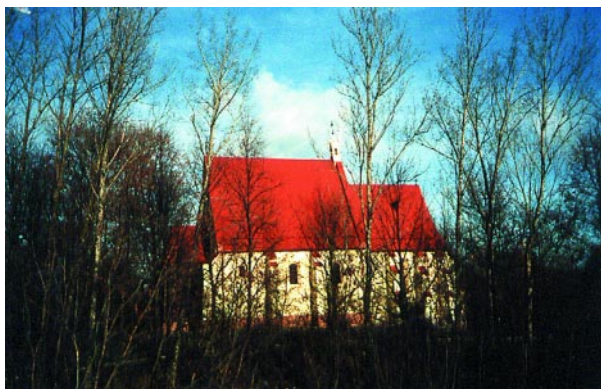
Witów, kościół parafialny, widok od południa

Kościół w Witowie, wzniesiony z cegły w wątku gotyckim, bezwieżowy, jednonawowy, z wydłużonym, trójprzęsłowym prezbiterium zamkniętym pięcioma ścianami ośmioboku, należy do charakterystycznych dla zachodniej Małopolski, późnogotyckich, wiejskich kościołów, jakie można spotkać m.in. w pobliskich Bejskach i w Czarnocinie. W roku 1921 dostawiono doń od zachodu drewnianą kruchtę i dzwonnice. Uszkodzony w latach pierwszej i drugiej wojny światowej przetrwał kościół do dziś z charakterystyczną, smukłą sylwetką o wysokich dachach. Nie był wcześniej przedmiotem badań naukowych i jest zaledwie wzmiankowany w literaturze.

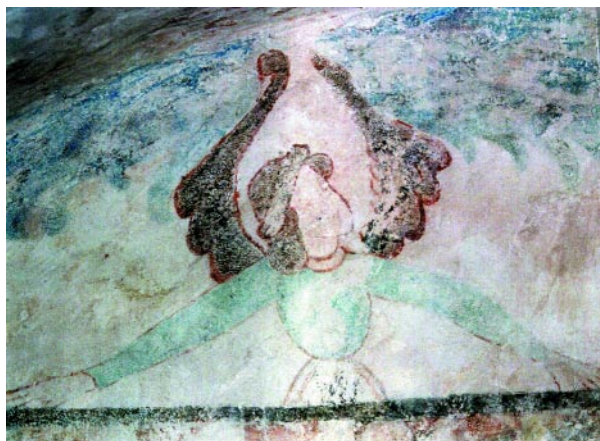
Witów, kościół parafialny, anioł z polichromii tzw. renesansowej pierwszej we wnęce na sedilla

Malowidło, określone roboczo jako „pierwsze renesansowe”, jest najlepiej zachowane w sensie technologicznym i pod względem zasięgu, który po wstępnym rozpoznaniu określono na ok. 60% w stosunku do stanu pierwotnego. Największy z odsłoniętych dotychczas fragmentów polichromii znajduje się w niszy na *sedilla* (a właściwie wypełnia ją) na ścianie południowej prezbiterium. Widnieje tam półpostać anioła, który unosząc głowę, kieruje spojrzenie ku niebu. W rozłożonych rękach trzyma cienką listwę, do której podwieszona jest draperia koloru seledynowego, dekorowana czarnymi motywami patronowymi przedstawiającymi gryfy (?) oraz kwiaty ostu w naprzemiennym układzie zbliżonym do szachownicowego. Kwiat ostu jako motyw dekoracyjny stosowany był w drugiej połowie wieku XVI na włoskich adamaszkach i brokatakach. Tkanina zasłania przed widzem czerwone płomienie, które można by interpretować jako wizję czeluści piekielnych.

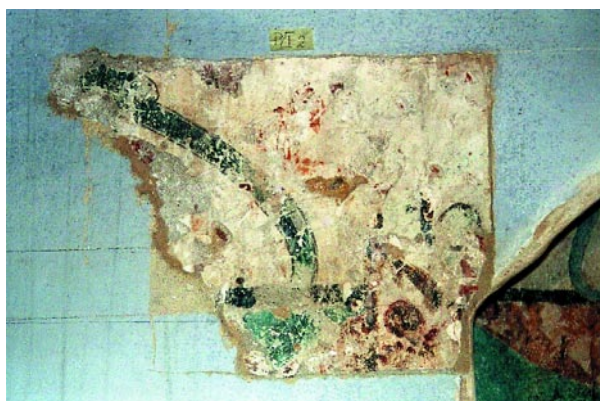
Witów, kościół parafialny, prezbiterium, odkrywka po lewej stronie wnęki na sedilla. Odsłonięty fragment przedstawia skrzydło anioła dotykające linii oddzielającej sferę niebiańską od piekielnej

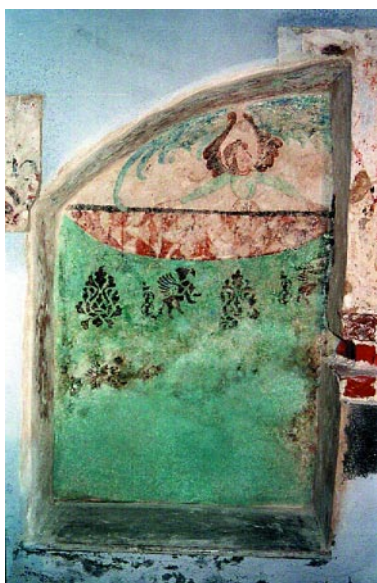
Witów, kościół parafialny, wnęka na sedilla w ścianie południowej prezbiterium, polichromia tzw. renesansowa pierwsza

Rezultaty badań potwierdziły wstępne opinie historyka sztuki w stosunku do datowania poszczególnych technologicznych. W najlepiej zachowanej warstwie polichromii, tzw. pierwszej renesansowej, wykryto następujące pigmenty: malachit, verdi-gris (grynszpan), azuryt, czerwień żelazową, czerń roślinną i biel ołowiową. Malowana była techniką *al fresco*, na mokrym tynku, zapewne w systemie dniówkowym, silnie związana z podłożem, lekka, miejscami laserunkowa i zdecydowanie, choć miękko modelowana. Nie wyklucza się, że wykończenia i korekty mogły być wykonywane w technice fresku suchego. Na odsłoniętych fragmentach warstwa malarska jest bardzo dobrze związana z podłożem, a jeśli uległa destrukcji, to wskutek degradacji i zawilgocenia muru ceglano-ego.

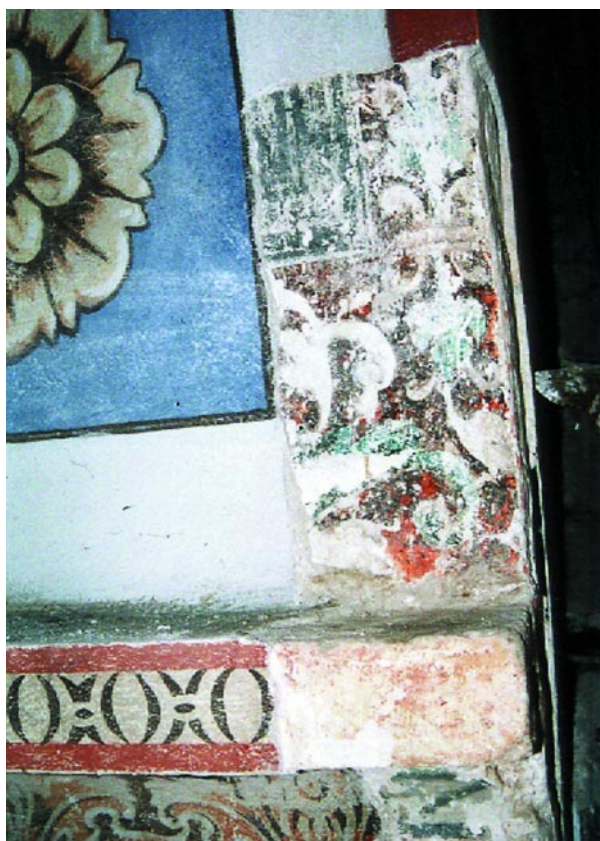
Witów, kościół parafialny, arkada tęczkowa, odsłonięte fragmenty polichromii tzw. renesansowej drugiej

Po odejściu arian, pamiętając zapewne o istniejącej wcześniej pięknej dekoracji malarskiej, wykonano na zamalowanych pobiałą ścianach następną polichromię, która została tu określona roboczo jako „druga renesansowa”. Mogła powstać najwcześniej w latach dziewięćdziesiątych wieku XVI, czyli po rekonskrecji kościoła, a jej większe fragmenty o charakterze ornamentalno-roślinnym można zobaczyć w środkowych partiach arkady tęczowej.

śniana polichromię renesansową pierwszą, jako fresk suchy. Dzięki temu jest żywsza w kolorze, a miejscami, jak na arkadzie tęczy, malowana jest warstwowo. Jej stan zachowania jest znacznie gorszy od poprzedniej polichromii, jest bardzo krucha, a tam, gdzie leży na wcześniejszym, twardym i gładkim malowidle, ma tendencję do odpadania. Jedyne na łuku tęczy jej kompozycja jest czytelna i mimo kruchości materii, możliwa do uratowania.
