Adam Molecki

Nowy i „stary” dworzec kolejowy Katowice Osobowa – analiza porównawcza

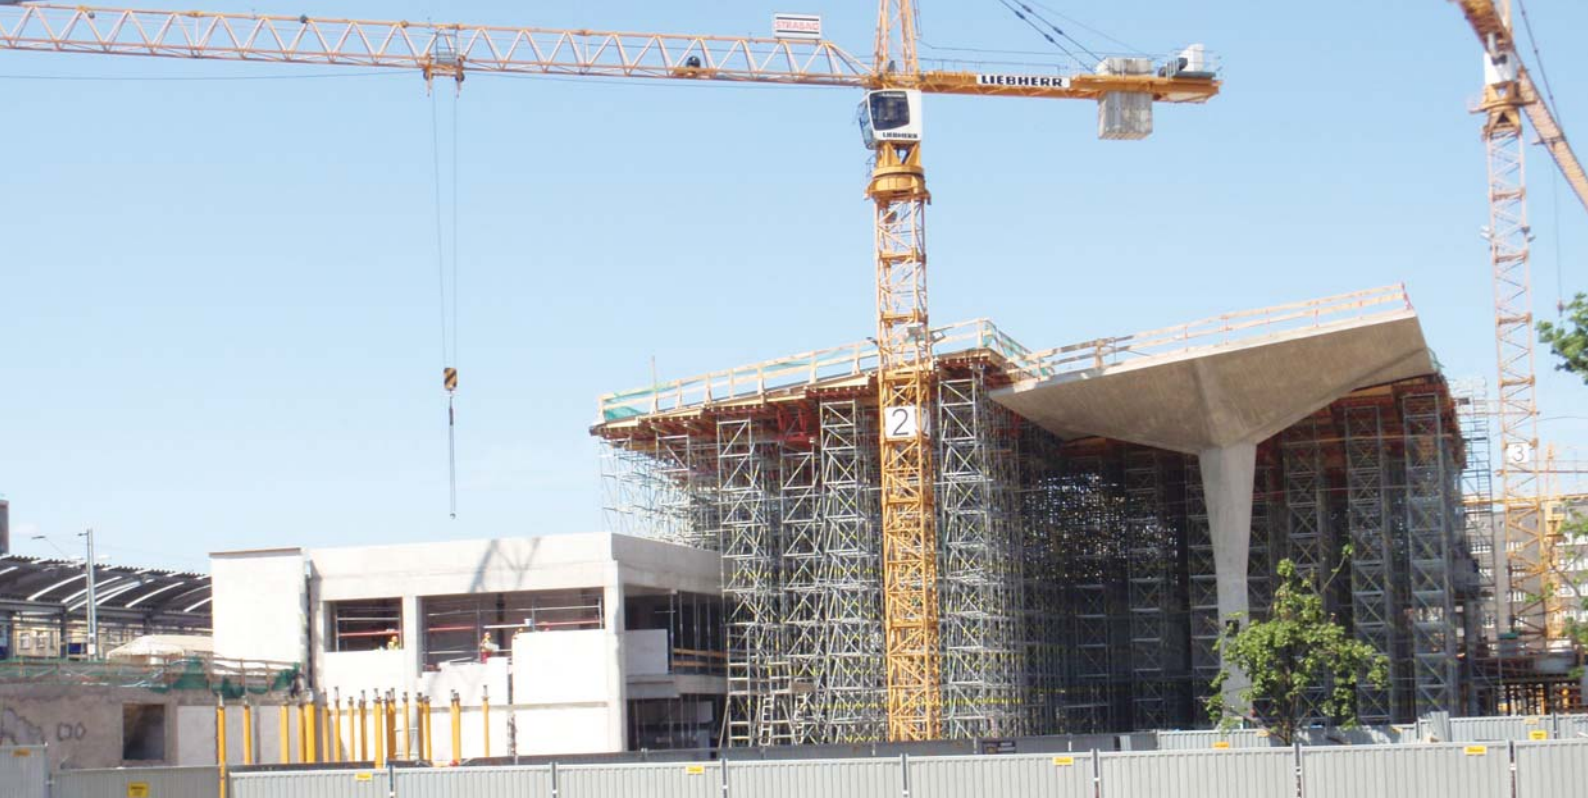
Fot. 1. Budowa nowego dworca Katowice Osobowa – ostatnie chwile, w których widać było odtworzone charakterystyczne dla konstrukcji budynku dworcowego kielichy w całej okazałości. Fot. A. Molecki

skach architektów Europy, a nawet całego świata [4, 5]). Starano się znaleźć kompromis, odtwarzając najbardziej charakterystyczne elementy konstrukcyjne (słynne kielichy – por. fot. 1). Całkowite przeprojektowanie pozostałej części budynku sprawia, że owe kielichy w ogóle nie są eksponowane wewnątrz części dworcowej. Na najwyższym piętrze galerii handlowej można się przyjrzeć ich kształtowi, przy czym zmiana poziomów poszczególnych kondygnacji sprawia, że widoczne są jedynie ich wierzchołki. Z zewnątrz natomiast nowe kielichy widoczne w bardzo okrojonej formie. Brak spójności widocznych (zaledwie dwóch) kielichów z całością budynku wywołuje wrażenie karykaturalności tego rozwiązania. Jako argument za wyburzeniem starego dworca podnoszono fakt niezharmonizowania jego bryły z sąsiadującymi kamienicami. Dziś nie jest on nawet zharmonizowany sam ze sobą. Autor pozostawia do refleksji czytelników pytanie, czy rozbiórka Wawelu i zbudowanie na jego miejscu budynku zawierającego wybrane elementy poprzednika byłoby wprowadzaniem nowej jakości czy też niszczeniem dóbr kultury narodowej...

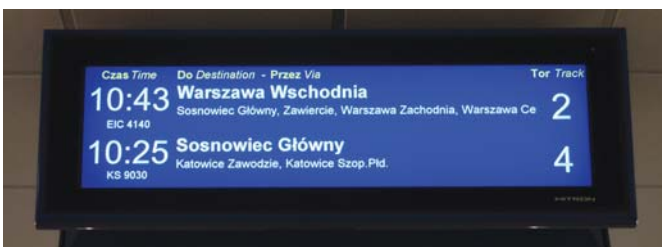
Fot. 2. Elektroniczna tablica informacyjna w tunelu. Fot. A. Molecki

Bez zmian pozostawiono sposób prezentacji informacji na tablicach umieszczonych w tunelu przy wyjściach na perony (fot. 2). Nadal wiersz odpowiada torowi, do którego odnosi się informacja. Tablice peronowe, podobnie jak większość obecnie instalowanych, prócz informacji o pociągu posiadają również zegar czasu bieżącego (jest on wskazówkowy, by nie mylił się z godziną odjazdu).

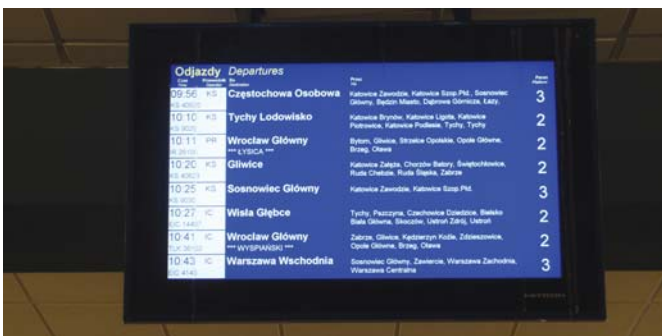
Fot. 3. Jeden z ekranów prezentujących odjazdy w poczekalniach pod peronem 4 (brak odpowiedniego zabezpieczenia skutkuje zanieczyszczeniem przez gołębie). Fot. A. Molecki

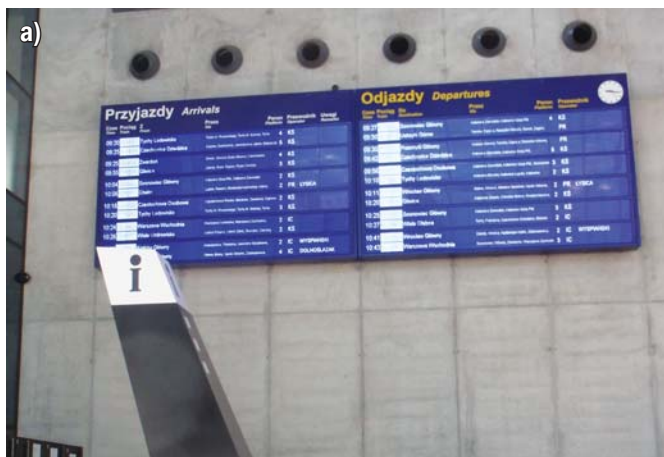
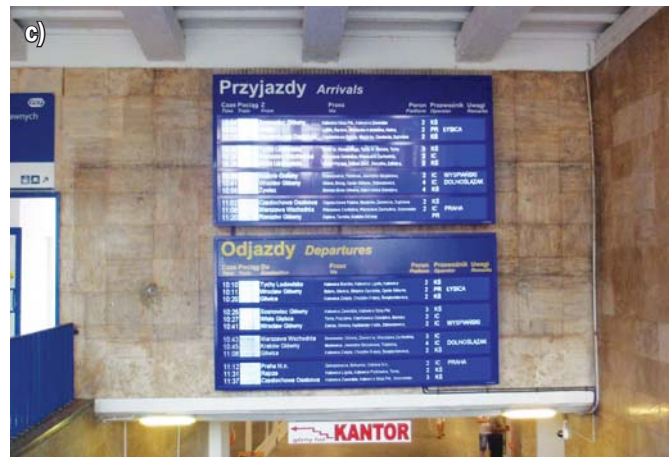
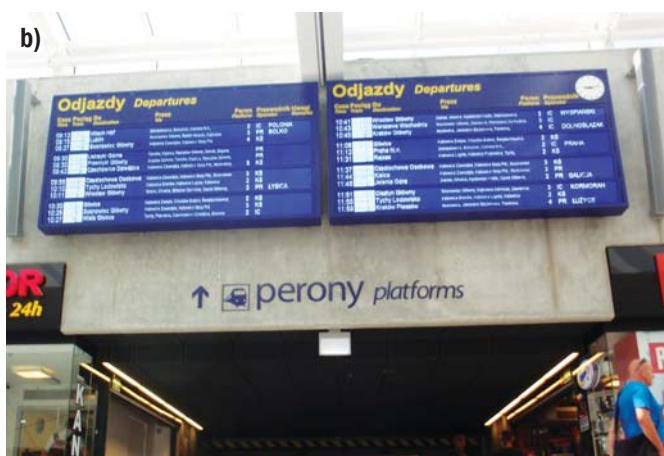
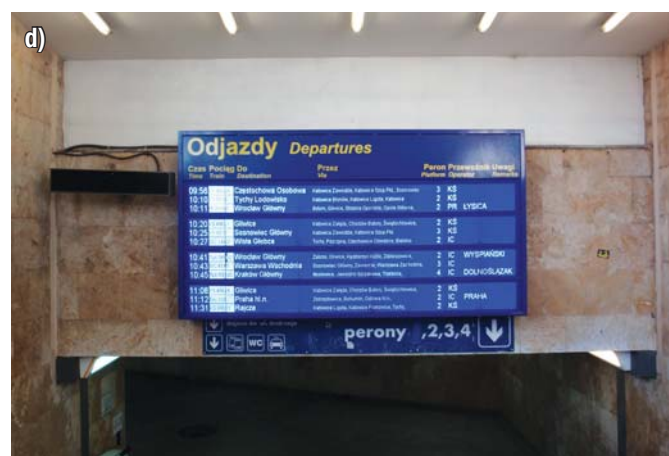
Fot. 5. Niekonsekwencja w rozmieszczeniu zasadniczych tablic rozkładowych: a) obok wejścia do tunelu wschodniego, b) obok wejścia do tunelu centralnego, c) w tylnym pawilonie zachodnim, d) w tylnym pawilonie wschodnim. Fot. A. Molecki

Wdrożenie nowego systemu nie jest jednak pozbawione wad. Co prawda zwiększono liczbę tablic (są mniejsze i gęsto rozmieszczone), lecz jednocześnie zaniedbano dawną konsekwencję i porządek, jaki panował wcześniej. Niegdyś tablice wisiały we wszystkich najważniejszych miejscach. Były widoczne praktycznie z każdego miejsca wszystkich hal dworcowych. Po zmianach wielkie tablice znajdują się wyłącznie przy wejściach do tunelu wschodniego i centralnego od strony hali głównej, przy tylnych (południowych) wejściach (rys. 1). W poczekalniach zlokalizowanych pod peronem 4 zainstalowano ekrany o dużej przekątnej, prezentujące odjazdy (fot. 3). Całość dopełniono szeregiem małych tablic prezentujących przyjazdy lub odjazdy (fot. 4). Dziwi brak takich tablic w punktach obsługi pasażerów. Największą wadą jest jednak niekonsekwencja – o ile na starym dworcu zastosowano tablice w układzie Przyjazdy-Odjazdy, o tyle obecnie nad każdym wejściem układ jest inny (fot. 5):

- ♦ obok wejścia do tunelu wschodniego tablica odjazdów mieści się z prawej strony tablicy przyjazdów,
- ♦ nad wejściem do tunelu centralnego powieszono również dwie tablice, prezentujące wyłącznie odjazdy,
- ♦ przy wejściu od strony pl. Oddziałów Młodzieży Powstańczej powieszono tablicę odjazdów pod tablicą przyjazdów,

♦ przy wejściu od ul. Kościuszki powieszono wyłącznie tablicę odjazdów.

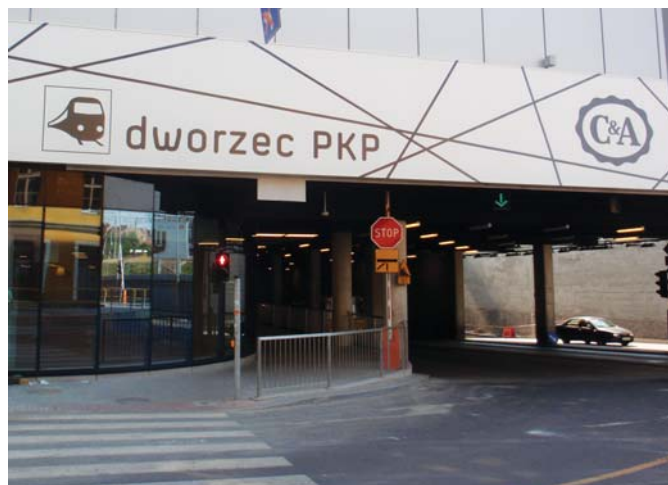
Fot. 6. Wejście do hali dworcowej od zachodu prowadzi przez długi i nieprzyjazny tunel pieszo-drogowy. Fot. A. Molecki

Natomiast zmianą dla przemieszczeń pieszych, wynikającą z tejez przebudowy bezpośrednio, jest praktyczna likwidacja zachodniego wyjścia z hali dworcowej. Co prawda istnieje ono w miejscu zbliżonym do funkcjonującego na starym dworcu, lecz samo dojście jest ukształtowane w sposób niechęćający. Od strony wewnętrznej jest prawie niewidoczne, a z zewnątrz poprzedzone jest długim, słabo oświetlonym chodnikiem sąsiadującym z tunelami drogowymi (fot. 6). Zadaszenie potęguje hałas uliczny, a surowe wykończenie ścian nadaje całemu przejściu nieprzyjazny charakter.

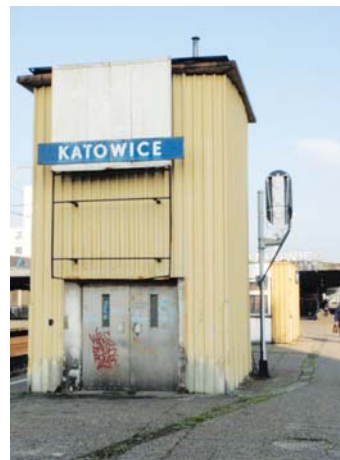
Fot. 7. Jedna z 9 wind bagażowo-pocztowych starego dworca w Katowicach. Fot. A. Molecki

przewozu wózków pocztowych (fot. 7). Nie licząc jednej z wind prowadzących na peron 4, dojazd do wind wymagał przejazdu przez korytarze techniczne. Dojście do wind wymagało więc asysty pracowników kolei. Korytarze te nie były dostępne dla przeciętnego pasażera. Między innymi z tego powodu cięcia kosztów utrzymania w pierwszej kolejności dosięgnęły właśnie ich. W konsekwencji ich stan nawet na tle innych części dworca był opłakany – bardziej przypominały one zapomniane bunkry z czasów II wojny światowej niż eksploatowane obiekty (fot. 8). O ich wykorzystaniu do przeprowadzania osób niepełnosprawnych świadczyła jedna tabliczka – co ciekawe – niefortunnie umieszczona nad drzwiami do kanału instalacyjnego (fot. 9); uzasadnieniem jej umiejscowienia wewnątrz sieci korytarzy było prawdopodobnie przekonanie prowadzących osób, że nie są uprowadzane... Dodatkowo dostęp do tych korytarzy przez osoby niepełnosprawne ograniczony był praktycznie wyłącznie do dolnego holu głównego budynku dworca. Mimo iż jedna z wind mieściła się w pobliżu jednego z tylnych wyjść, jej użytkowanie ograniczało się wyłącznie do przewozu poczty.

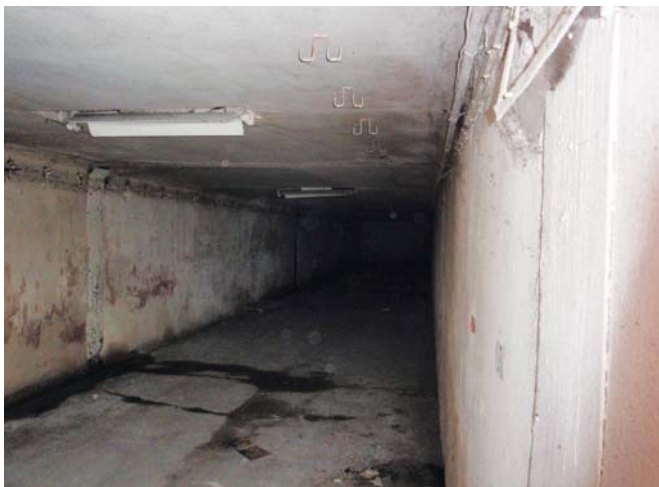
Fot. 8. Korytarz techniczny starego dworca w Katowicach.
Fot. A. Molecki

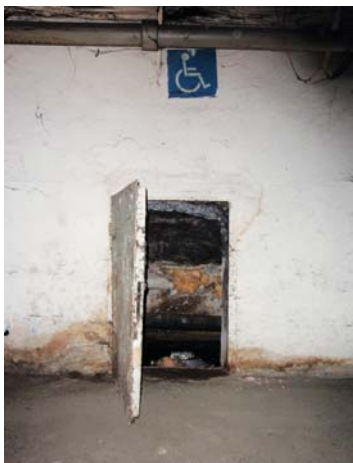
Fot. 9. Tablica informująca o przeznaczeniu korytarza do transportu osób niepełnosprawnych.
Fot. A. Molecki

dy zainstalowano w tunelu centralnym, pochylnie nie prowadzą do niego. Nie prowadzą również do wejść do budynku dworcowego. Usytuowano je w taki sposób, by prowadziły wprost do galerii handlowej. Aby osoba niepełnosprawna mogła skorzystać z dworca, zmuszona jest pokonać znacznie dłuższą drogę niż byłoby to konieczne w przypadku odpowiedniego zaprojektowania trasy (rys. 4). Co więcej, tunel ten nie jest oznakowany jako dostępny dla osób poruszających się na wózkach inwalidzkich.

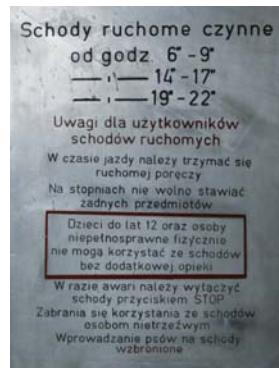
Fot. 10. Historyczny rozkład jazdy schodów ruchomych, pochodzący ze starego dworca w Katowicach, zabezpieczony na miesiąc przed rozbiorą dworca.
Fot. B. Molecki

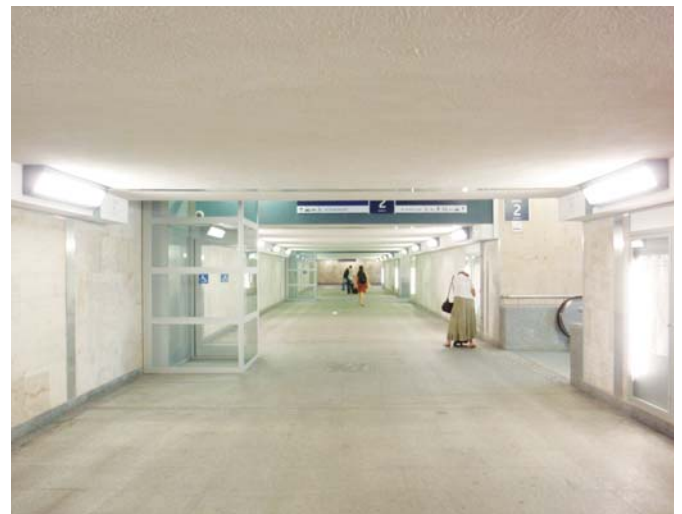
Fot. 11. Zawężenie centralnego tunelu przez zabudowę wind.
Fot. A. Molecki

wanie w świetle samego tunelu – ograniczyły jego przepustowość o około ¼ (fot. 11). Znaczenie tego tunelu zostało obniżone, gdyż nie prowadzi on do żadnego z wyjść. Sytuacja ta uległa zmianie po otwarciu galerii handlowej, choć nie trudno zauważyć, że znacznie większa część pasażerów wybiera obecnie tunel wschodni, niż miało to miejsce przed przebudową.

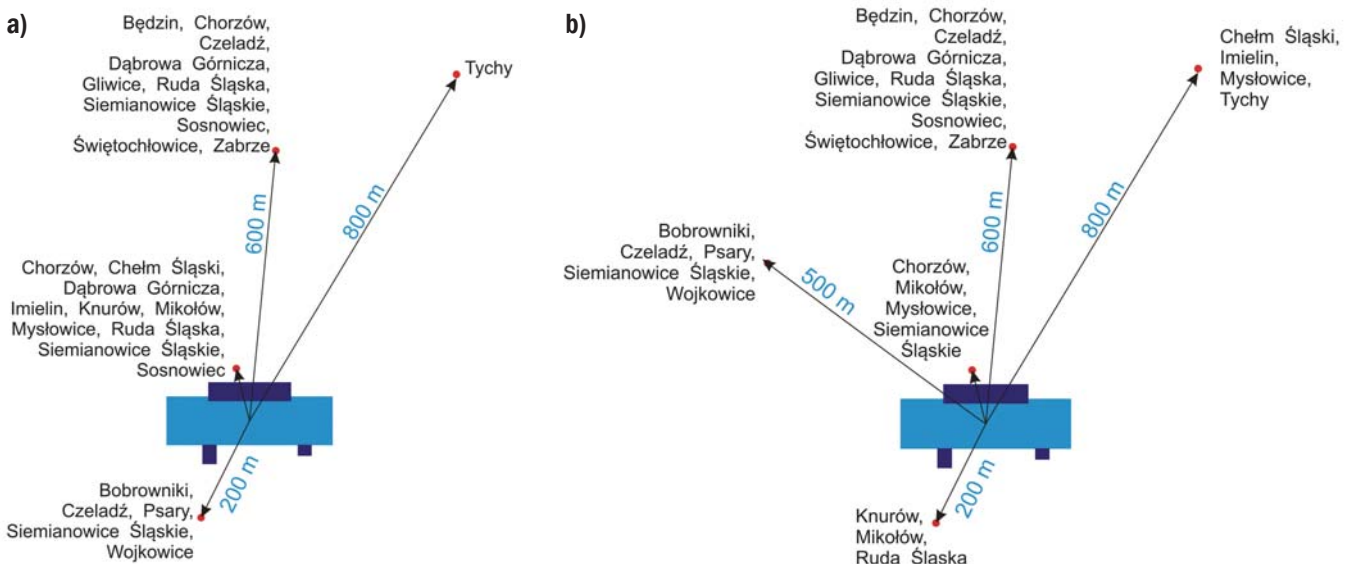
Rys. 5. Rozmieszczenie zespołów przystankowych miejskiej komunikacji autobusowej podczas funkcjonowania: a) starego dworca, b) nowego dworca

Nowy dworzec miał wprowadzić nową jakość obsługi. Dojście na perony jest całkowicie bezkolizyjne, wyposażone również w windy i schody ruchome prowadzące do hali dworca kolejowego. Trudno jednak nie odnieść wrażenia, że jest to przynajmniej po części krok w tył. Niewielka liczba stanowisk wymusiła zwiększenie liczby miejsc, w których zlokalizowano przystanki komunikacji autobusowej. Część linii obsługiwanych dotychczas na przystankach zlokalizowanych przy dworcu kolejowym musiano przenieść w inne rejony miasta, wymuszając dodatkowe przesiadki (rys. 5).

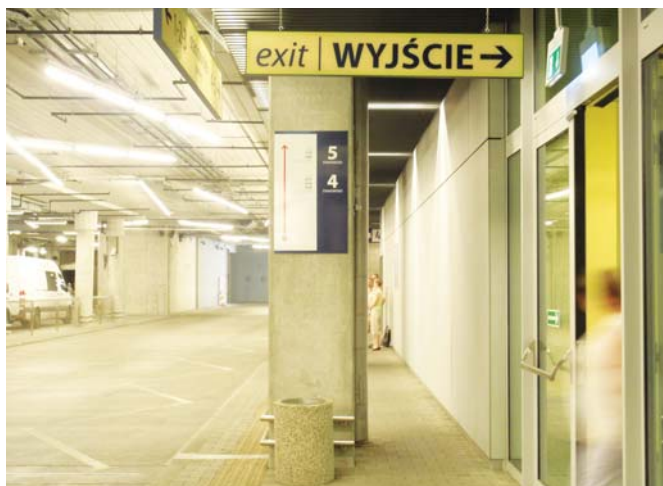
Fot. 12. Wąskie perony nowego dworca autobusowego dodatkowo ograniczone szerokimi filarami. Fot. A. Molecki

Dodatkowe niedogodności wynikają z bardzo wąskich peronów. Ich przejrzystość zaburzają dodatkowo szerokie filary (fot. 12). Do wykończenia ścian klatki schodowej zastosowano farby o stonowanych, przyszarzonych kolorach. Komponują się one bardzo dobrze z surowym betonem pozostałych ścian. Taka kolorystyka co prawda zapobiega wypuklaniu osadzających się nalotów ze spalin, lecz zdecydowanie nie zachęca do korzystania z tego miejsca. Sama klatka schodowa, nie licząc wysokiej klasy schodów ruchomych, sprawia wrażenie obskurnej na tle odnowionych, liczących blisko pół wieku, okładzin tuneli kolejowych, mimo że do wykończenia tychże korytarzy użyte były proste materiały, nie sprawiające wrażenia przepychu, lecz naturalności [3].

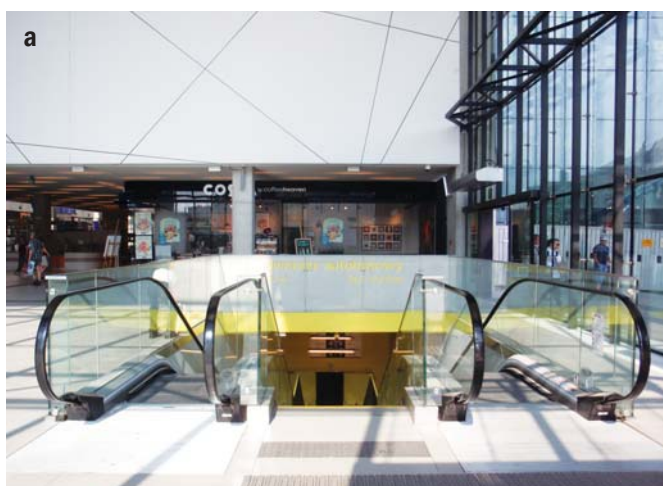
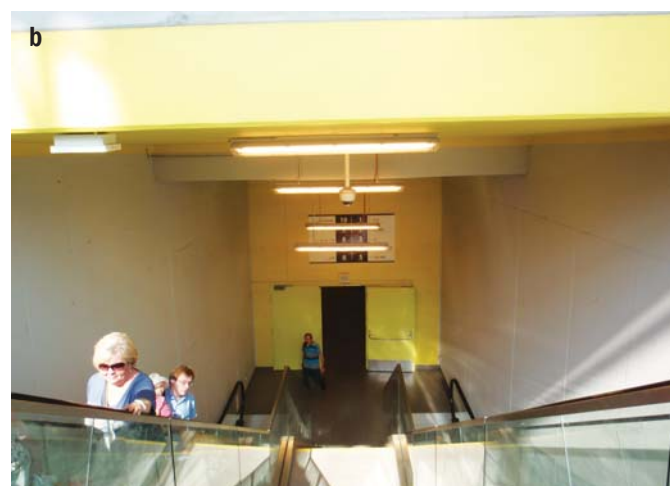
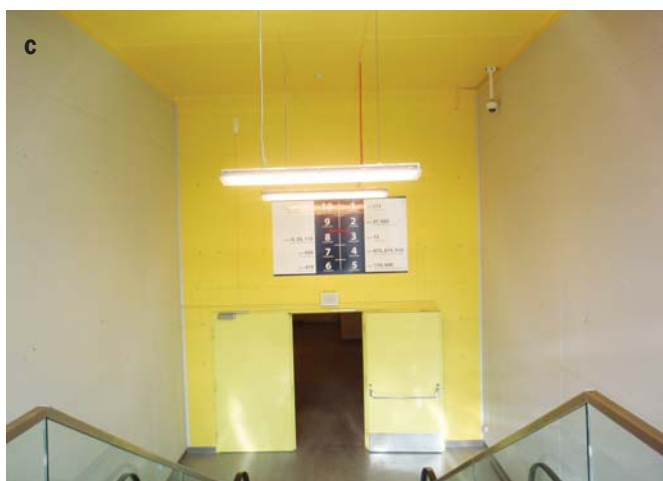
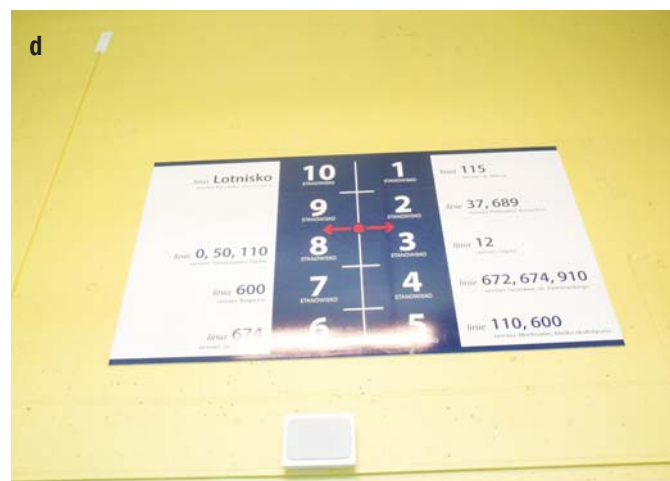
Fot. 13. Tablica informacyjna nt. komunikacji autobusowej: a) brak widoczności z hali dworca kolejowego, b) widok przesłonięty lampami po pokonaniu 12 schodów, c) niewielka czcionka utrudniająca odczytanie informacji po pokonaniu 24 schodów, d) odbłaski utrudniające odczytanie informacji z dołu klatki schodowej. Fot. A. Molecki

szczą główną klatką schodową, numery linii obsługujących to miejsce można poznać dopiero po pokonaniu mniej więcej połowy schodów. Z powodu zastosowanej wielkości czcionki większość potencjalnych pasażerów musiałaby zejść pod samą tablicę (36 schodów), by dojrzeć obsługiwane kierunki (fot. 13). Nawet korzystając ze schodów ruchomych, zajmuje to wiele czasu.
