"ADAPTIVE REUSE" ON THE EXAMPLE OF "OLD MILITARY LAUNDRY"

Robert Cypryjański
mgr inż.

Krzysztof Wierzbicki
mgr inż.

The article analyses process of change from "Old Laundry" building to a new office of Danish IT company. Detailed studies included the origins of the "Old Laundry" and its adaptation to the new functions, taking into account issues occurred during the development of the project. Article presents remodelled look of the building emphasising most characteristic element and details of the reconstruction.

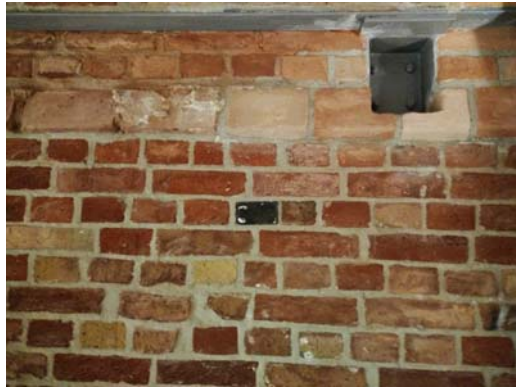
Fig. 14. Using mortar painted into color of wall instead of bricks in unusual size. Source: K. Wierzbicki, October 2016

Ryc. 14. Używanie zaprawy malowanej w kolorze muru zamiast cegieł o niestandardowym rozmiarze. Źródło: K. Wierzbicki, październik 2016

To maintain the authenticity and highlight the history of the Old Military Laundry building the Investor decided not to repair or hide the consequences of renovations made by previous owners. In many places we can see patches on ceiling made from concrete infused with parts of bricks (Fig. 14 and 15). Openings made for seating the supporting steel structure were shut with mortars painted as different bricks, because of unavailability of required sized bricks.

Aby zachować autentyzm i nie ukrywać historii budynku dawnej starej pralni wojskowej inwestor zdecydował się nie usuwać i nie ukrywać skutków napraw prowadzonych w ciągu użytkowania obiektu przez poprzednich właścicieli. W wielu miejscach widoczne są owoce "łatania" dziur w stropach za pomocą np. betonu z wrzuconymi do niego w beładzie fragmentami cegieł (Ryc. 14 i 15). Zabudowa otworów wykonanych chociażby do osadzenia wzmacniającej konstrukcji stalowej, przy niedostępności cegieł o żądanych wymiarach, została wykonana z zapraw malowanych na kolor cegieł różnej maści.

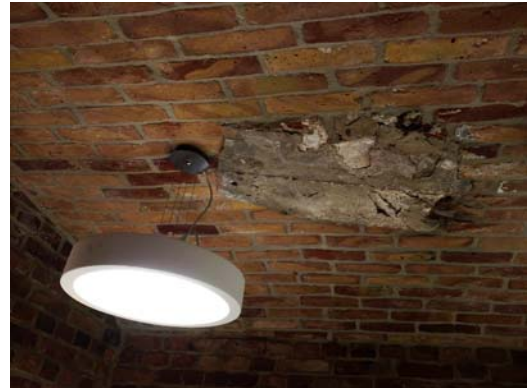
Fig. 15. "Repair" of damaged ceiling by previous owners. Source: K. Wierzbicki, October 2016

Ryc. 15. "Naprawa" uszkodzonego stropu przez poprzednich właścicieli. Źródło: K. Wierzbicki, październik 2016
