# Możliwości diagnostyki drewna zabytkowego na przykładzie badań więźby kościoła w Jastrzębiu-Zdroju

Possibilities of diagnostics of historic wood on the example of testing the truss of a church in Jastrzębie-Zdrój

mgr inż. Joanna Drobiec (ORCID: 0009-0000-4364-8841), dr hab. inż. Beata Nowogońska, prof. uczelni (ORCID: 0000-0001-6343-4840), Uniwersytet Zielonogórski

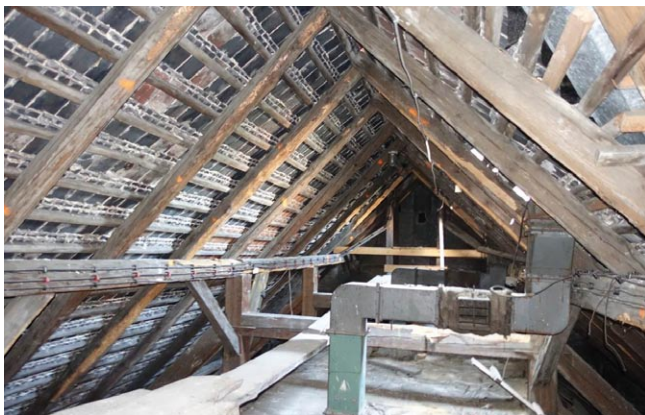
Rys. 3. Widok więźby nad kościołem od strony strychu

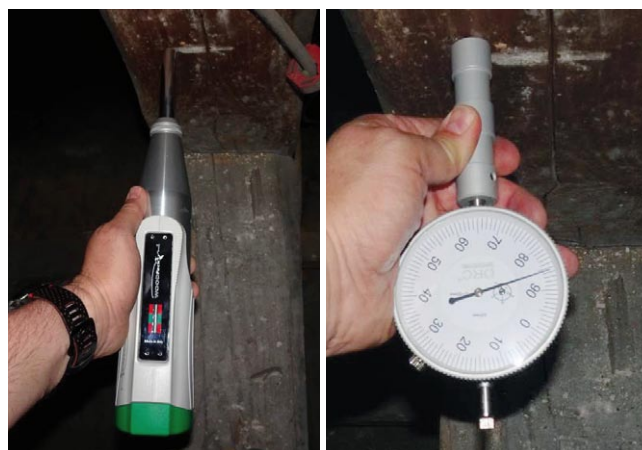
Badanie młotkiem do drewna polega na wbiciu igły o średnicy 2,5 mm, długości 50 mm, wykonanej ze stali o twardości 60 HRC i zakończonej stożkiem o kącie 35°. Energia uderzenia wynosi 2,207 Nm. Po pięciokrotnym uderzeniu młotkiem,

Rys. 6. Badanie młotkiem Schmidta do drewna (wieszak więźby wieszarowej)

przy użyciu wskaźnika zegarowego, zostaje zmierzona głębokość igły i na tej podstawie z tabel lub wzorów określa się parametry wytrzymałościowe drewna. Przykładowy widok młotka Schmidta do drewna podczas badań pokazano na rysunku 6a, a przykładowy wynik pomiaru igły na rysunku 6b. Badania prowadzono w wybranych 11 elementach więźby, a miejsca badań oznaczono symbolem M1–M11 (rys. 7). Badania prowadzono na elementach bez korozji biologicznej oraz na elementach wykazujących uszkodzenia. Wyniki badań zamieszczono w tabeli 1.

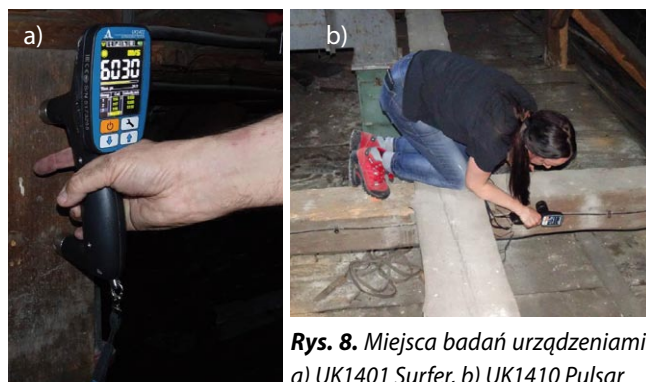
Przeprowadzono nieniszczące ultradźwiękowe badania elementów więźby. Badanie polega na pomiarze czasu przejścia fali ultradźwiękowej przez drewno. Urządzenia rejestrują czas przejścia fali ultradźwiękowej i automatycznie obliczają prędkość fali ultradźwiękowej na podstawie odległości między głowicami nadawczą i odbiorczą. W urządzeniu UK1401 Surfer wykorzystuje się ultradźwiękową falę poprzeczną, a samo badanie prowadzi się wzdłuż włókien drewna badanego elementu. W urządzeniu UK1410 Pulsar wykorzystuje się ultradźwiękową falę podłużną, a badanie wykonuje się w poprzek włókien. Oba urządzenia zaopatrzone są w ultradźwiękowe głowice eksponencjalne (punktowe), które nie wymagają dodatkowego sprzężenia akustycznego. W urządzeniu UK1401 Surfer zabudowano dwie głowice w stałym rozstawie 15 cm, natomiast w urządzeniu UK1410 Pulsar zabudowano 2x po 7 głowic. W urządzeniach zastosowano głowice na sprężynach, dostosowujące się do płaszczyzny badanego elementu. W obu urządzeniach można wykonać badania przez wady drewna (np. sęki). Widok urządzeń podczas badań pokazano na rysunku 8.

**Rys. 8.** Miejsca badań urządzeniami: a) UK1401 Surfer, b) UK1410 Pulsar
