Problem korozji łbów złączy śrubowych w aspekcie bezpieczeństwa funkcjonowania obudowy tubingowej szymbów kopalń KGHM Polska Miedź S.A.

Problem of bolts heads corrosion in respect of tubing lining safety in the shafts of KGHM Polska Miedź S.A.

Abstract: The ventilation shafts in mines owned by KGHM Polska Miedź S.A. face the corrosion problem of the bolts that are installed at horizontal flanges of tubing rings. According to the requirements, the bolts should comply with the standard requirements throughout the lifetime of the shaft. If the volume of the heads decreases, the nominal tensile strength will also decrease. This may cause significant safety issue. This paper presents an analysis of environmental conditions prevailing in the KGHM Polska Miedź S.A shafts, in connection with the assessment of bolts condition based on strength and deformation tests.

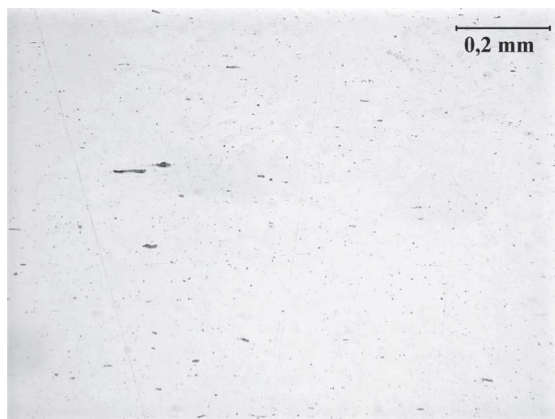
W stanie nietrawionym stwierdzono niewielką ilość wtrąceń niemetalicznych w postaci tlenków, siarczków i krzemianów ułożonych zgodnie z kierunkiem zastosowanej obróbki plastycznej – rys. 2.

Rys. 2. Wtrącenia tlenków, siarczków i krzemianów w stali – stan nietrawiony

Fig. 2. Inclusions of oxides, sulphides and silicates in steel – unpickled condition

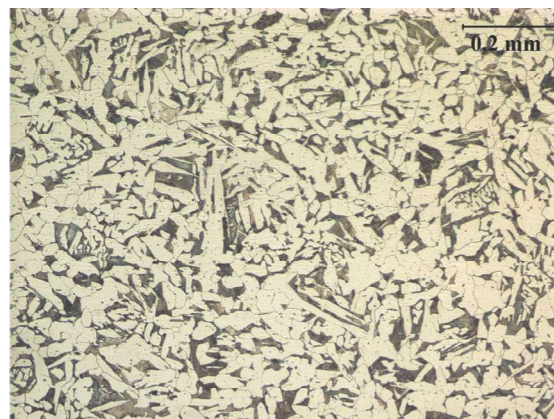
Po wytrawieniu 3% nitałem ujawniono strukturę ferrytyczno-perlityczną o nieznacznym nasileniu cech struktury Widmanstättena- rys. 3. Struktura ta jest typowa dla stali gatunku St3SX w stanie surowym (bez obróbki cieplnej i po obróbce plastycznej).

Rys. 3. Mikrostruktura materiału śruby (jasny ferryt, ciemny perlit)

Fig. 3. Microstructure of the bolts material (light ferrite, dark pearlite)

Wyniki analizy chemicznej, badania wytrzymałości próbek na rozciąganie oraz badania mikroskopowe wskazują, że wszystkie trzy badane śruby zostały wykonane z tej samej stali gatunku St3SX (PN-88/H-84020). Jest to stal niestopowa konstrukcyjna ogólnego przeznaczenia nieuspokojona. Wyroby ze stali nieuspokojonej w porównaniu do stali uspokojonej (o zbliżonym składzie chemicznym) posiadają mniejszą ilość wtrąceń niemetalicznych oraz mniejszą zawartość węgla w warstwie wierzchniej. Prawie czysto ferrytyczna, bez cementytu (perlitu), warstwa powierzchniowa oraz mniejsza ilość wtrąceń niemetalicznych jest korzystna z punktu widze-

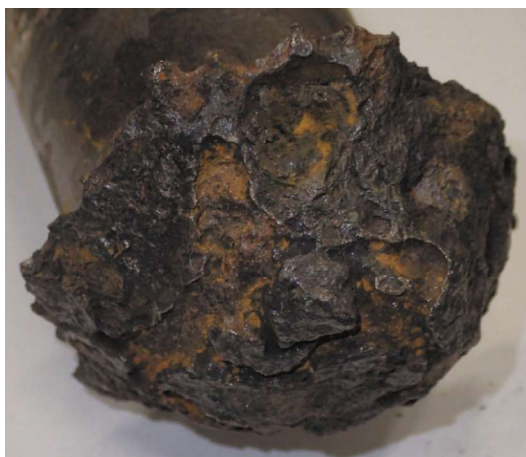
Ubytki materiału łbów spowodowane są przede wszystkim działaniem nierównomierniej korozji. Silnie nierównomierny charakter ubytków może wskazywać na działanie erozji lub ewentualnie lokalnie tworzących się osadów. Cienkie warstwy produktów korozji są na ogół dobrze związane z podłożem i nie są łatwo usuwalne przez zadrapanie ostrym narzędziem. Grube warstwy produktów korozji i osadów łatwo dają się usunąć przez zadrapanie lub uderzenie. Ubytki objętościowe łbów śrub są nierównomiernie rozmieszczone na obwodzie, duże od strony światła szybu, znacznie mniejsze od strony ścianki tubinga.

Rys. 4. Łeb śruby pobranej ze złącza poziomego obudowy tubingowej, 21% zachowania objętości normowej łba

Fig. 4. Bolt's head taken from the horizontal flange of the tubing lining (21% preservation of the standard head volume)

W przypadku osiągnięcia przez łeb śruby objętości poniżej 50 cm³ prawdopodobieństwo wystąpienia zniszczenia wskutek ścięcia łba jest jednak dość duże. W sytuacji, gdy o nośności śruby decyduje przekrój ścinany łba o nieregularnym profilu, często z faktycznym lokalnym zanikiem jego wysokości, ryzyko uruchomienia w bliskiej przyszłości mechanizmu

zniszczenia przez ścięcie łba przy sile o wartości niższej od 322 kN dla śrub M39 lub 369,9 kN dla śrub M42 staje się bardzo realne. Jest wysoce prawdopodobne, że w śrubach o stopniu skorodowania łbów podobnym do stwierdzonego w około 60% pobranych z obudowy śrub, postępujący spadek powierzchni przekroju ścinanego może spowodować w ciągu kilku najbliższych lat obniżenie nośności łba o 1/3-1/2 w stosunku do wartości określonych obecnie. To stworzyłoby sytuację zaniku znacznej części aktualnego zapasu nośności śrub.

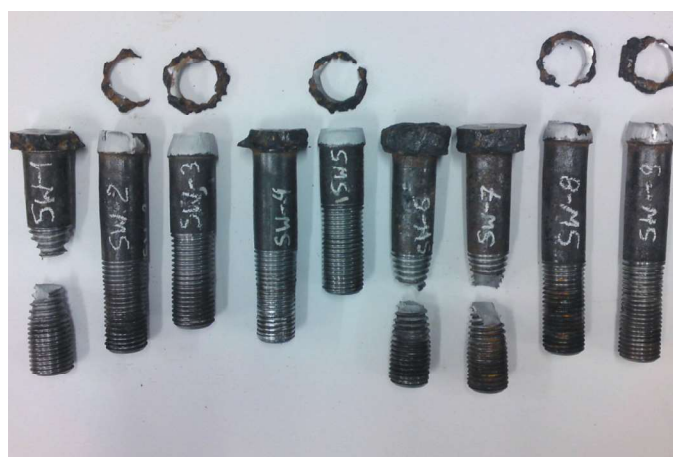
Z powyższego wynika, że ryzyko wystąpienia ścięcia łba śruby podczas próby rozciągania pojawia się przy spadku jego objętości poniżej 50 cm³. Udział procentowy takich śrub w badanej populacji może być wskaźnikiem zaawansowania procesu postępu degradacji korozyjnej populacji śrub.

Rys. 5. Stan śrub tubingowych po badaniach wytrzymałościowych
Fig. 5. Bolts after strength tests
