Historyczne konstrukcje stalowych zbiorników i silosów na Dolnym Śląsku

dr hab. inż.
EUGENIUSZ HOTAŁA, PROF. PW
Politechnika Wrocławska,
Wydział Budownictwa Lądowego i Wodnego
ORCID: 0000-0003-2286-8436

Pod koniec XIX wieku na Dolnym Śląsku zbudowano wiele stalowych zbiorników wieżowych dla potrzeb sieci wodociągowych. W artykule zaprezentowano jeden z nich, który nadal jest eksploatowany – od 135 lat – i jest jednym z najstarszych obiektów stalowych o konstrukcji powłokowej w Europie.

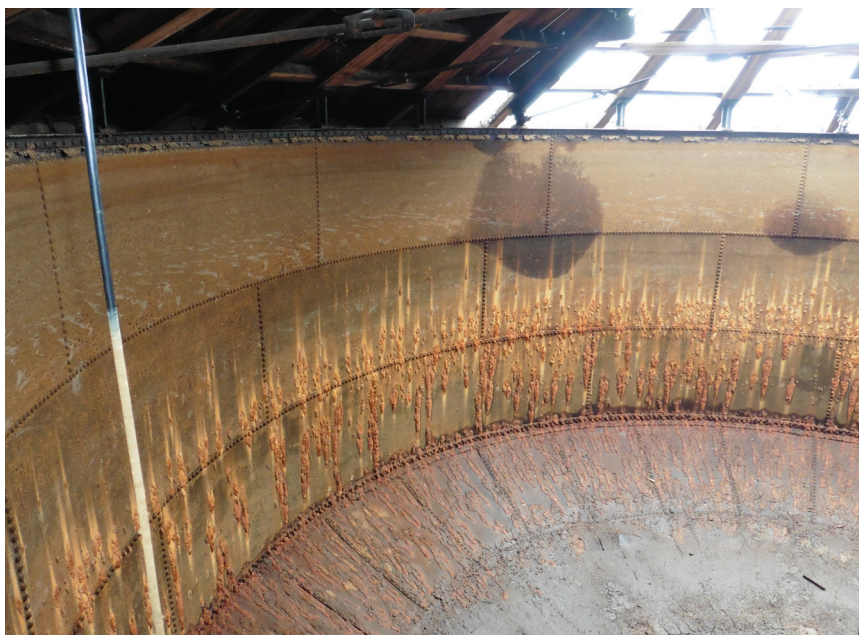
Fot. 2. Widok fragmentu wnętrza zbiornika przed remontem

Nie stwierdzono wyraźnej zawartości siarki w produktach korozji, stąd jest mało prawdopodobne, aby proces korozji był wywołany przez bakterie żelazowe. Pod lustrem wody na blachach zbiornika nie występowała więc korozja biologiczna, lecz zwykła korozja atmosferyczna (fot. 2.), związana z eksploatacyjnym obniżaniem się poziomu wody w zbiorniku w ciągu każdego dnia. Uzupełnianie wody odbywało się każdej nocy.

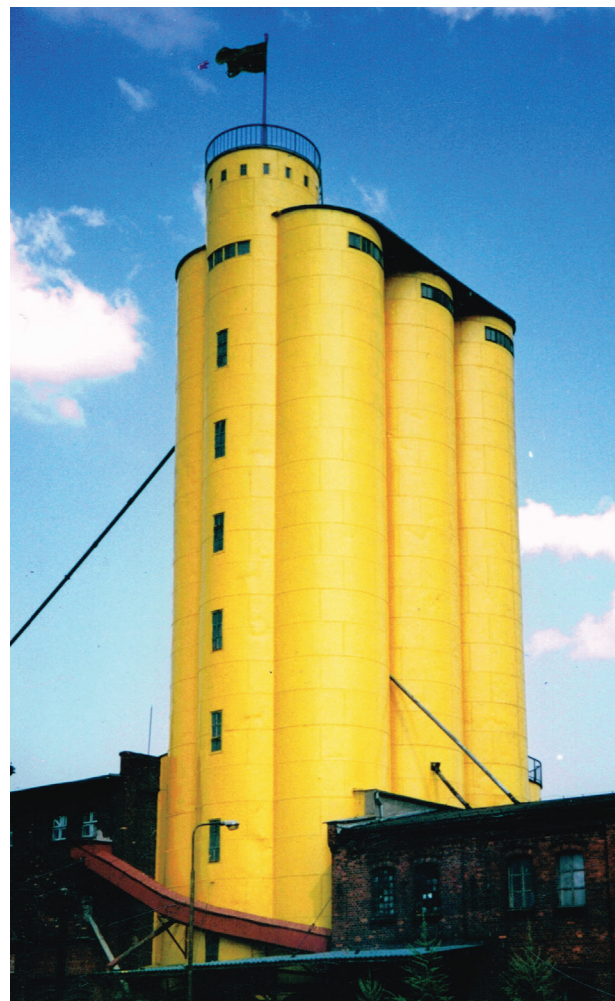
Fot. 3. Bateria silosów stalowych w Strzegomiu z 1934 r.

Jedną z prezentowanych baterii silosów stalowych o ładowności 2100 ton zboża została wzniesiona w roku 1934 w przeciągu 7 miesięcy w Strzegomiu (fot. 3.). Układ komór tej baterii pokazano na rys. 3. Blachy powłok silosów wykonano najprawdopodobniej z ówczesnej stali St.00.12 i miały one grubość 3–4 mm, a łączono je na zakład za pomocą śrub.

Przeгляд stanu technicznego blach od strony wewnętrznej silosu nie wykazał praktycznie żadnych ubytków korozyjnych, gdyż podczas składowania zboża w silosie na skutek procesów biologicznych w ziarnach pochłanianą jest wilgoć i wydzielany dwutlenek węgla. W takich warunkach nie występuje korozja stali. W prezentowanych silosach występuje przepływ rdzeniowy podczas ich opróżniania, stąd blachy płaszczy i lejów nie są intensywnie ściernane, co potwierdziły pomiary grubości blach. Jeśli zadba się o okresową renowację powłok malarskich po stronie zewnętrznej baterii silosów, to trwałość korozyjna tych obiektów jest bardzo duża i bez problemów może znacznie przekroczyć 100 lat. Projektant tej baterii silosów (fot. 3.) przedstawił wyniki swojej pracy w [5].

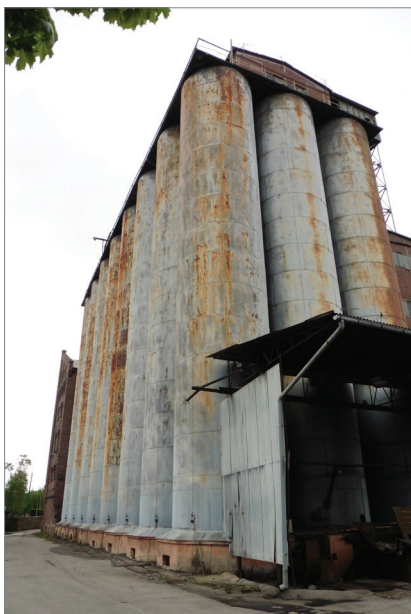
Fot. 4. Bateria stalowych silosów z 1934 r. na terenie Młyna Hilberta w Dzierżonowie

Bardzo dużą baterię stalowych silosów (fot. 4.) wzniesiono w roku 1934 na terenie słynnego młyna Hilberta (Hilbertmühle) w Dzierżonowie. Wybudowany w 1937 r. młyn jest najważniejszym zabytkiem techniki na Śląsku i w Polsce, związanym z przemysłem rolno-spożywczym. Bateria składa się z 24 komór cylindrycznych o średnicy $D = 4,0$ m, wysokości $H = 23$ m o ładowności 200 ton każda oraz z 14 wewnętrznych komór gwiazdkowych o ładowności 80 ton każda.

Nie jest znany autorowi artykułu stan techniczny silosów od strony wewnętrznej komór, ale wyraźnie widać, że niezbędne są prace w zakresie renowacji powłok antykorozyjnych od strony zewnętrznej (fot. 4.), aby ten unikalny zabytek techniki nie stracił swej wartości historycznej i eksploatacyjnej.

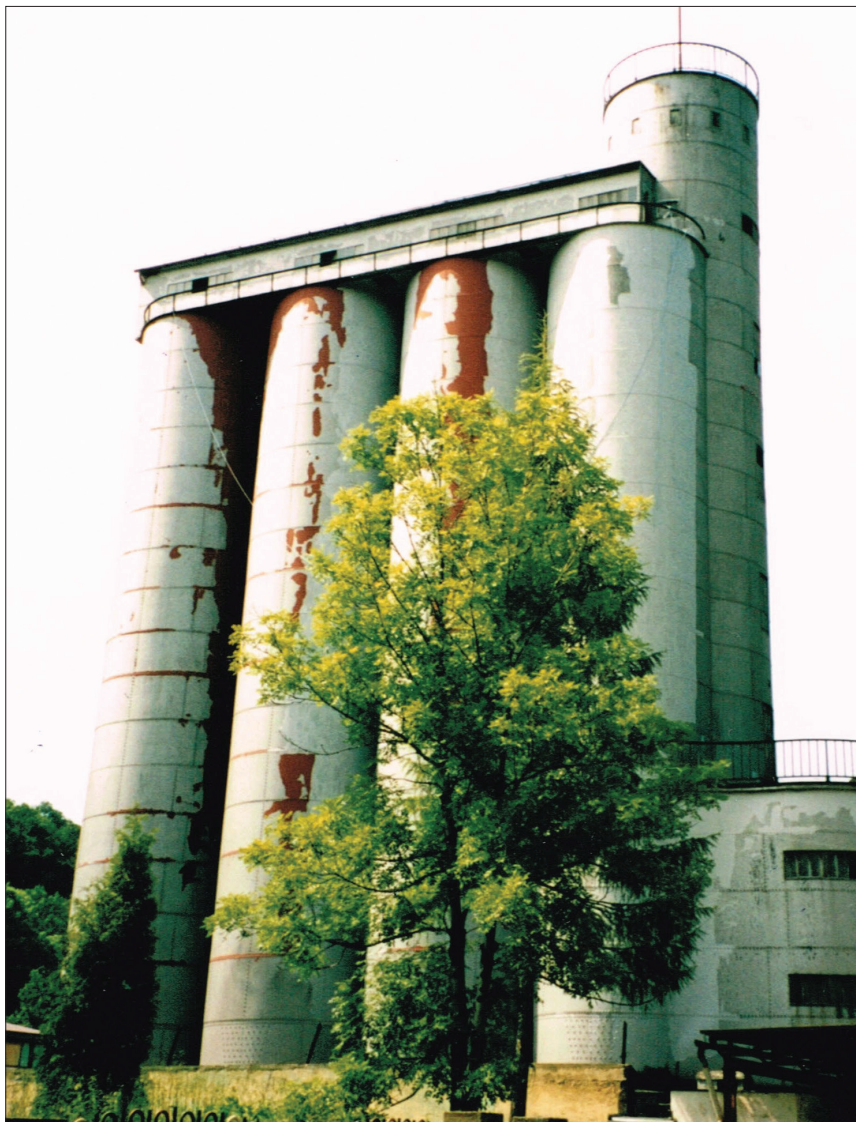
Fot. 5. Bateria stalowych silosów z 1935 r. na terenie Młyna Conrada w Świebodzicach

Kolejną baterię stalowych silosów do magazynowania zboża o wysokości 32 m wzniesiono w 1935 r. na terenie zabytkowego Młyna Conrada (Conradmühle) w Świebodzicach (fot. 5.). Młyn uległ zniszczeniu podczas pożaru w 1958 r. ale bateria silosów jest eksploatowana nadal jako magazyn zbożowy. Jest on utrzymywany w dość dobrym stanie technicznym.

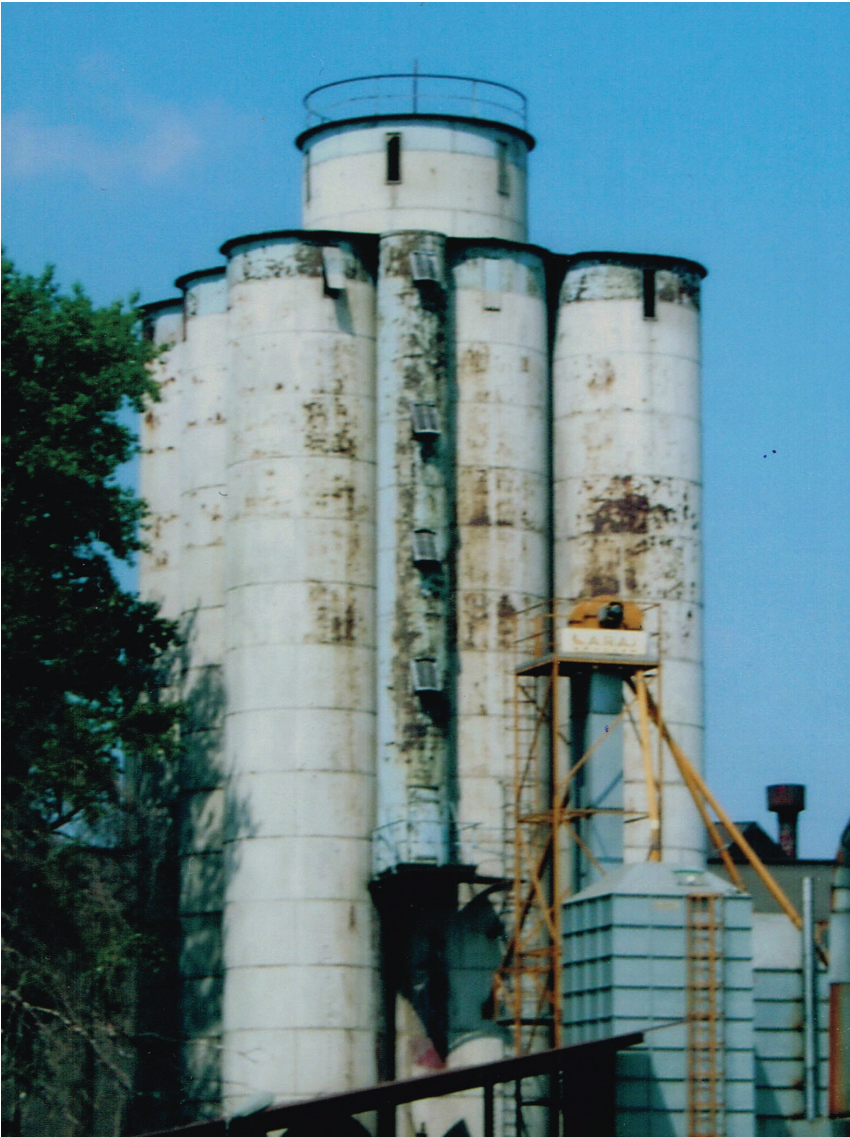
Fot. 6. Bateria stalowych silosów z 1935 r. w Jaworze

Ostatnim z prezentowanych magazynów zbożowych jest bateria stalowych silosów w Jaworze (fot. 6.), eksploatowana nadal bez większych zakłóceń.
