Konserwować czy odnawiać? Estetyczny aspekt zabiegów wykonywanych przy tynkach, dekoracjach malarskich i sgraffitowych na elewacjach kamienic Starego i Nowego Miasta w Warszawie

To Conserve or to Renovate? Aesthetic Aspect of Treatments Performed on Plaster, Painting and Sgraffito Decorations on Facades of Tenement Houses in the Old and New Town in Warsaw

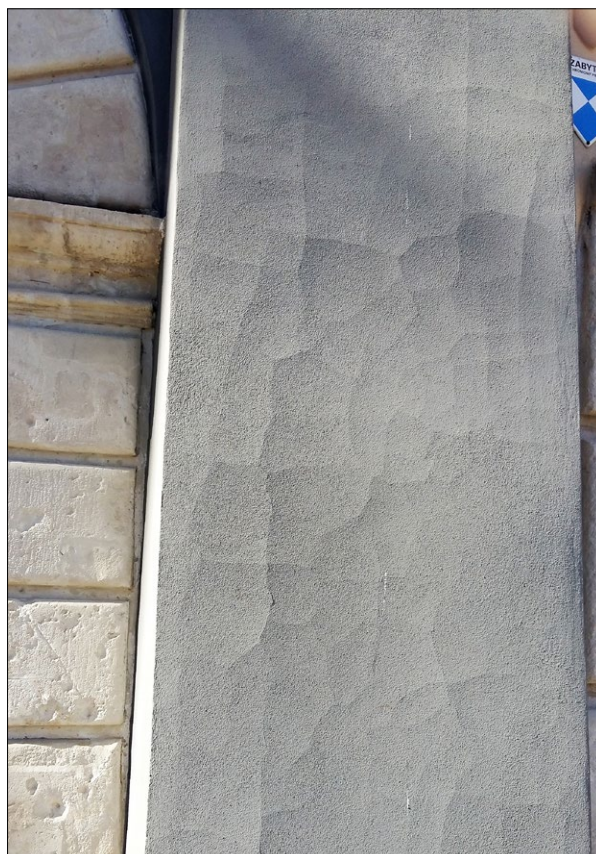
Ryc. 3. Spękane i rozwarstwione *intonaco* w dolnej partii elewacji kamienicy Montelupich na Rynku Starego Miasta, strona Dekerta, rok 2020; fot. T. Sawicki.

Fig. 3. Cracked and stratified *intonaco* in the lower elevation of the Montelupi family tenement house in the Old Town Square, Dekert side, 2020; photo by T. Sawicki.

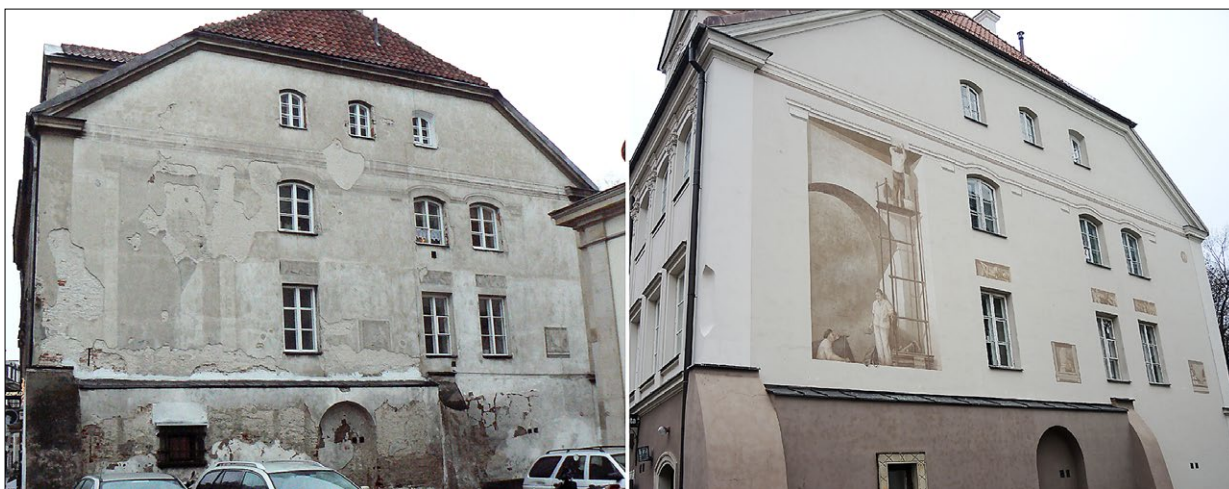
Ryc. 7. Kamienica przy ul. Freta 12, ściana szczytowa przed skuciem tynków oraz po narzuceniu nowych tynków i rekonstrukcji malowidła B.T. Urbanowicza; fot. T. Sawicki.
 Fig. 7. The tenement house at 12 Freta Street, the gable wall before plastering and after applying new plasters and reconstruction of the painting by B.T. Urbanowicz; photo by T. Sawicki.

A very unfortunate decision was also made in 2013 regarding the mural on the gable facade of the tenement house at 12, Freta Street. This was a beautiful composition by Bohdan T. Urbanowicz from 1954 depicting bricklayers, commemorating the reconstruction of the Old Town. The painting, which had a historical and symbolic significance, was by this time in a extremely poor condition—the plasters were largely degraded, the figural part of the representation was destroyed. However, the remaining elements of the composition had survived: decorative panels and painted architectural elements. Conservation and reconstruction of this decoration would be difficult, but feasible. Instead, it was decided to chisel the plaster of the entire wall down to the underlying brickwork and apply a totally new layer on which an ineffective reconstruction of the painting was made. A comparison of one decorative panel of this decoration before the chiseling and after recreating it on the new plaster shows the qualitative difference between these completely mismatched paintings. In this case, we are dealing with a complete failure to respect the postulate of preserving the authenticity of the object, which is the basis for all conservation activities.

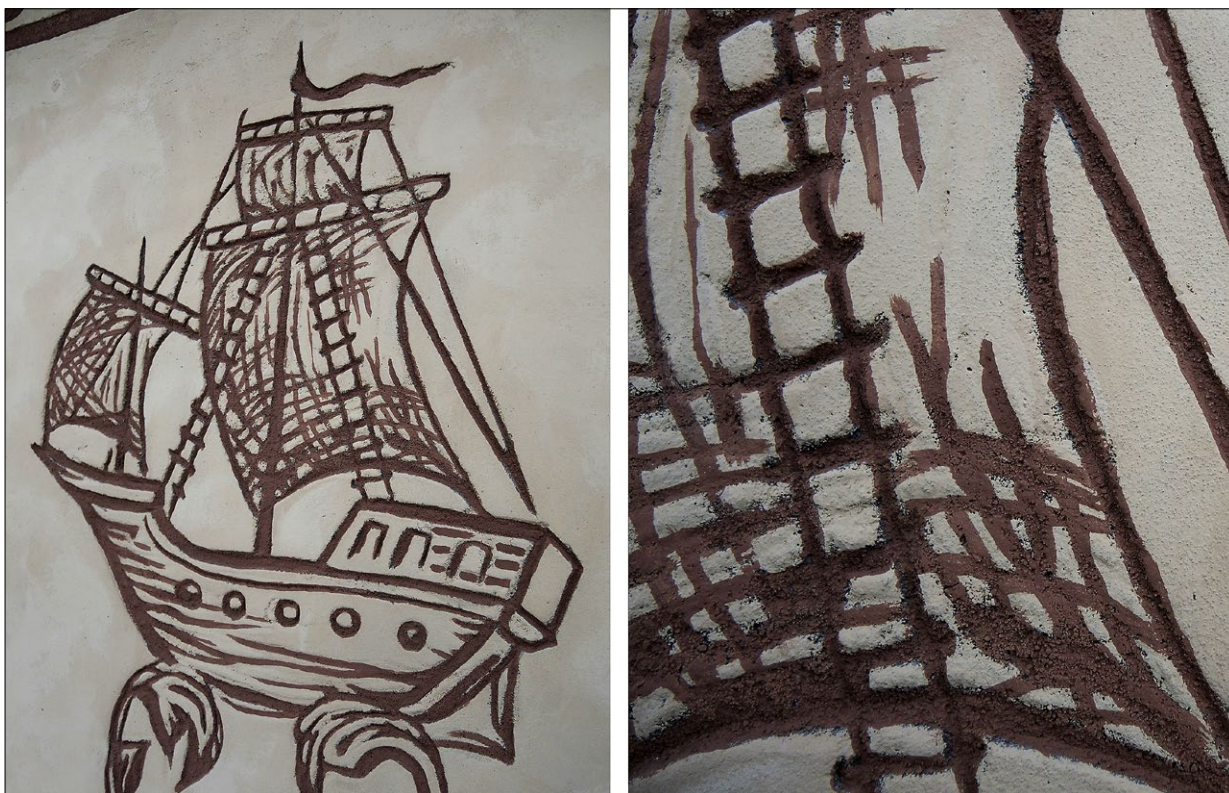
Ryc. 9. Fragment sgraffita na kamienicy przy ul. Szeroki Dunaj 9, po renowacji, rok 2020; fot. T. Sawicki.

Fig. 9. Fragment of sgraffito on a tenement house at 9 Szeroki Dunaj Street, after renovation, 2020; photo by T. Sawicki.

An example is the renovation of the sgraffito on the facade of the tenement house at 9 Szeroki Dunaj Street. The decoration was irreversibly changed during the conservation in 1972: the bottom plaster layer became considerably darkened, and the top light plaster was covered with a thin layer of sand-lime mortar [“Dokumentacja konserwatorska, kamienica ul. Szeroki Dunaj 9” 1972]. It was impossible to restore the original color scheme. Therefore, it was necessary to decide to leave the dark color of the underlying plaster, and merge the top layer to the light grey color, exposed in places where cleaning was successfully carried out. Meanwhile, the sgraffito was repainted—the bottom layer with a brown color with a red shade, and the top layer with a light cream color. The criterion for choosing the colors was the design by Witold Miller, the author of the sgraffito, kept at the Museum of the Academy of Fine Arts in Warsaw. However, it is not certain whether the final version of the sgraffito was compatible with this project, because the localized invasive investigation of the surviving mural does not confirm this.¹³ As a result of careless repainting, the engravings were flooded with paint in many places, which were then marked with brown-red lines. The missing parts of the mermaid medallions on the second floor, in the strip between the windows, and the backgrounds of figures symbolizing various professions, placed on the

frieze below the windows of the first floor, were poorly reconstructed. Due to the improperly performed work, the Office of the Warsaw Monument Conservator withdrew the subsidy for the conservation of the sgraffito [Dąbrowska 2020, p. 117–121]. This decision was correct, but the restoration project that it concerns did not differ significantly from the renovation of a number of other mural decorations in the Old and New Town, simply consisting of repainting them.
