## Współczesne procesy osuwiskowe na klifie w Jastrzębiej Górze

**Present-day landslide processes on the cliff in Jastrzębia Góra.** Prz. Geol., 68: 682–690; doi: 10.7306/2020.26

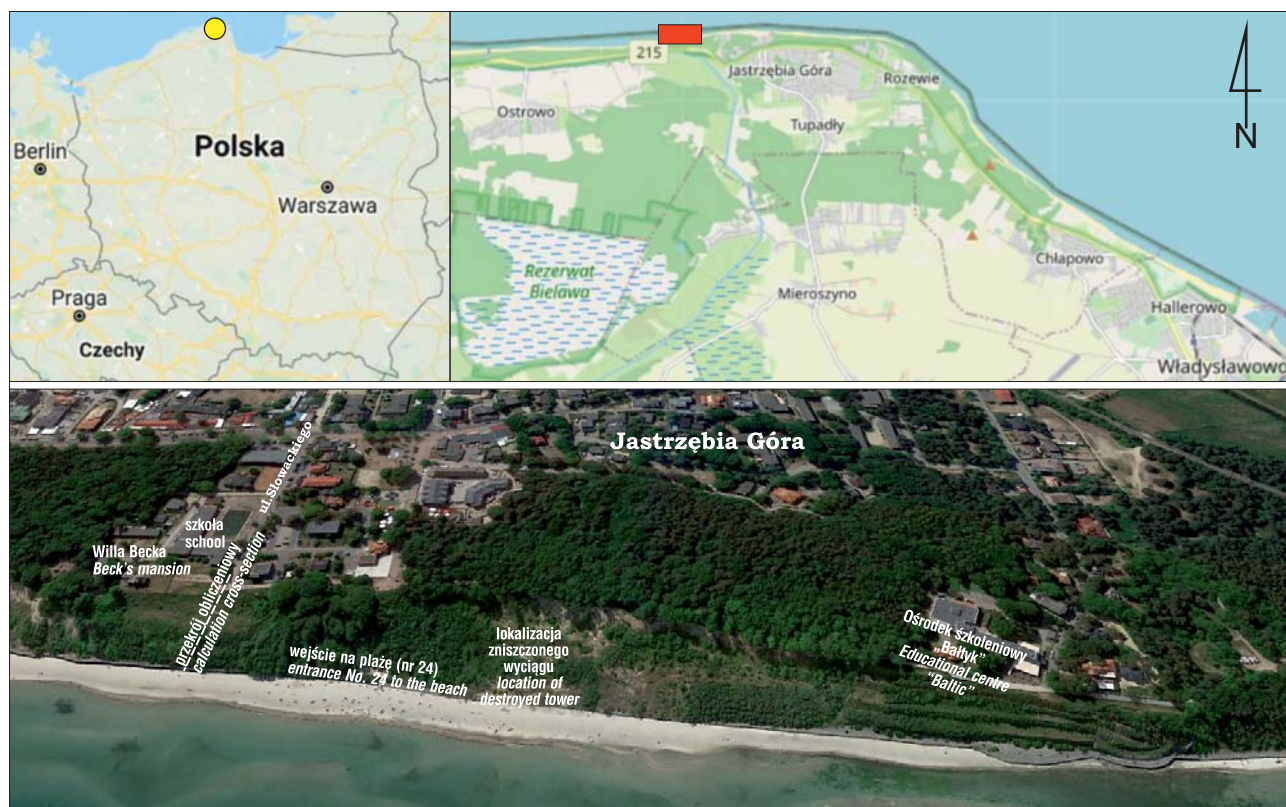
Ryc. 1. Brzeg klifowy w Jastrzębiej Górze (<https://www.googleearth.com>)

Fig. 1. Cliff bank in Jastrzębiej Góra (<https://www.googleearth.com>)

Znaczną aktywność osuwiskową obserwuje się m.in. na odcinku pomiędzy km 133+650 i 133+850 (Subotowicz, 1982, 2000, 2003; Gwizdała i in., 1992/93; Tejchman i in., 1993, 1995) (ryc. 1). Występujący tam proces osuwiskowy, analizowany w artykule, jest – wg SOPO – zsuwem (osuwisko) okresowo aktywnym (Małka i in., 2018). Ulegał on kilkakrotnie uaktywnieniu, m.in. w maju i czerwcu 1988 r. (Gwizdała i in., 1992/1993). W pierwszej połowie lat 90. XX w. u podnóża klifu wykonano opaskę brzegową z gabionów, zabezpieczającą przed abrazyjną działalnością morza (Subotowicz, 2003, 2015; Sikora i in., 2015). Pomimo tego zabezpieczenia w 2002 r. wystąpiły tam dwa duże zsuwy, które spowodowały cofnięcie się korony klifu o 8–10 m oraz znaczne zniszczenie części budynku dawnego D.W. *Horyzont* (obecnie *Willa J. Becka*).

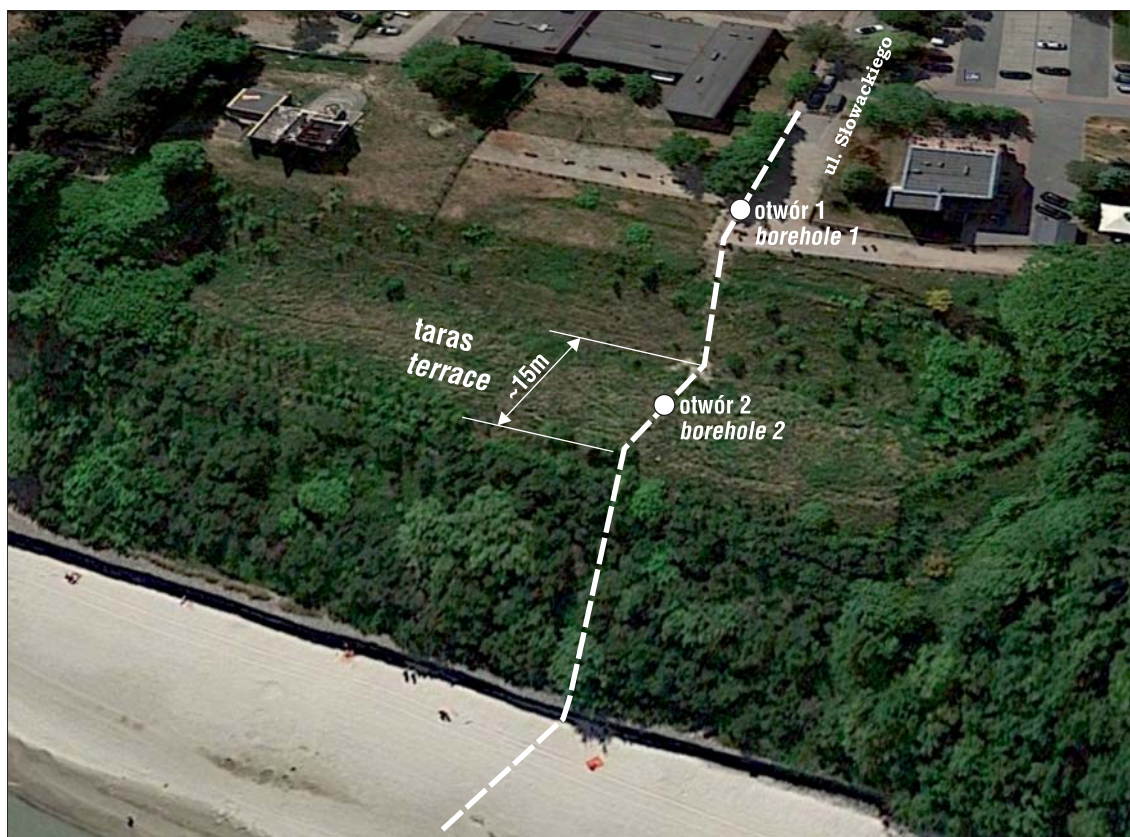
Ryc. 5. Przekrój klifu na km 133,7 i lokalizacja otworów wiertniczych nr 1 i nr 2

Fig. 5. Cross-section at km 133.7 and location of boreholes No.1 and No.2

ma kształt schodkowy (ryc. 5). Korona klifu znajduje się na wysokości 30,5 m n.p.m. Górna część zbocza, o nachyleniu ok. 30°, obniża się do poziomu 22 m, gdzie znajduje się taras o długości ok. 15 m zbudowany z gruntów *niekontrolowanych* (nN), stanowiący część konstrukcji podporowej zbocza (nasypu). Występują tu podmokłości w zagłębieniach bezodpływowych, na których rozrasta się roślinność hydrofilna. Utrudniony spływ wód opadowych i pochodzących z roztopów powoduje, że woda infiltruje w głąb podłoża, nawadniając grunty, co w konsekwencji powoduje obniżenie ich wytrzymałości. Poniżej tarasu aż do poziomu plaży zbocze jest ponownie nachylone pod kątem ok. 30°. Są tu widoczne liczne zagłębienia i niewielkie wypiętrzenia. Przy podstawie zbocze jest podparte gabionowym murem oporowym (opaską) o wysokości ok. 1,0–1,5 m.

W przekroju wykonano dwa otwory badawcze. Otwór nr 1 znajduje się na koronie klifu w odległości ok. 4 m od jego krawędzi, zaś nr 2 jest wykonany na środku tarasu (por. ryc. 5). Prace wiertnicze przeprowadziła firma INGEO z Gdańska, która wykonała raport z badań geologicznych (Cieślak, 2019). Z nieuszkodzonych odcinków rdzeni pobrano próbki gruntu o nienaruszonej strukturze (tzw. NNS) do badań laboratoryjnych. Analiza rdzeni wskazuje, że są one silnie zdeintegrowane (ryc. 6). Z tego powodu pobrano jedynie 8 próbek NNS, przy czym część z nich była również w niewielkim stopniu naruszona. Utrudniało to lub uniemożliwiło wypreparowanie z nich próbek do badań laboratoryjnych.

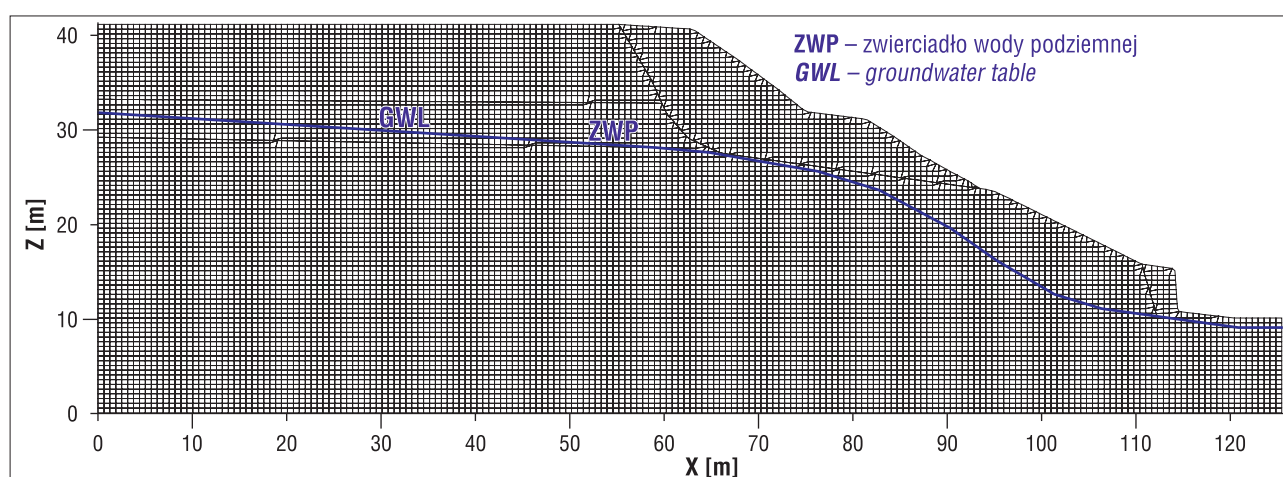
**Ryc. 9.** Siatka różnic skończonych  
**Fig. 9.** Finite difference mesh

konstrukcji stabilizującej. Modelowane zbocze (klif) podzielono na strefy różnic skończonych (ryc. 9).

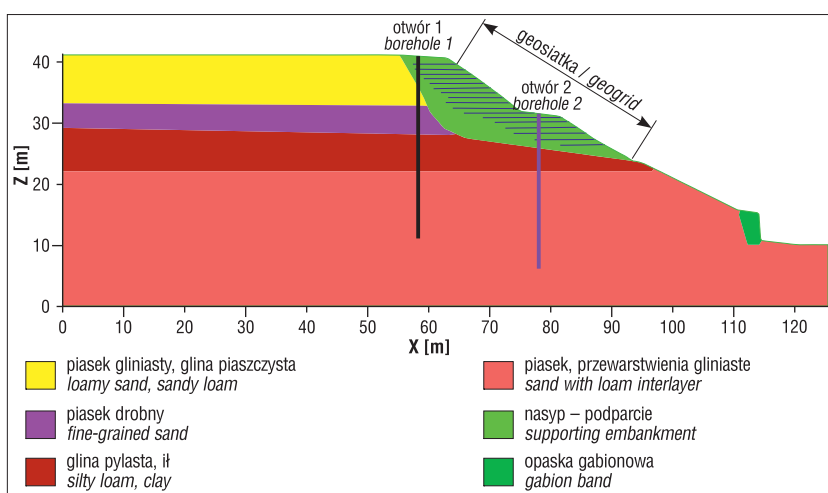
**Ryc. 10.** Podział modelu obliczeniowego na warstwy geotechniczne

**Fig. 10.** Division of the numerical model into geotechnical layers

Podział zbocza na warstwy geotechniczne przedstawiono na rycinie 10. Z uwagi na słabą jakość rdzeni (co widać na rycinie 6) na pewnych odcinkach otworów nie

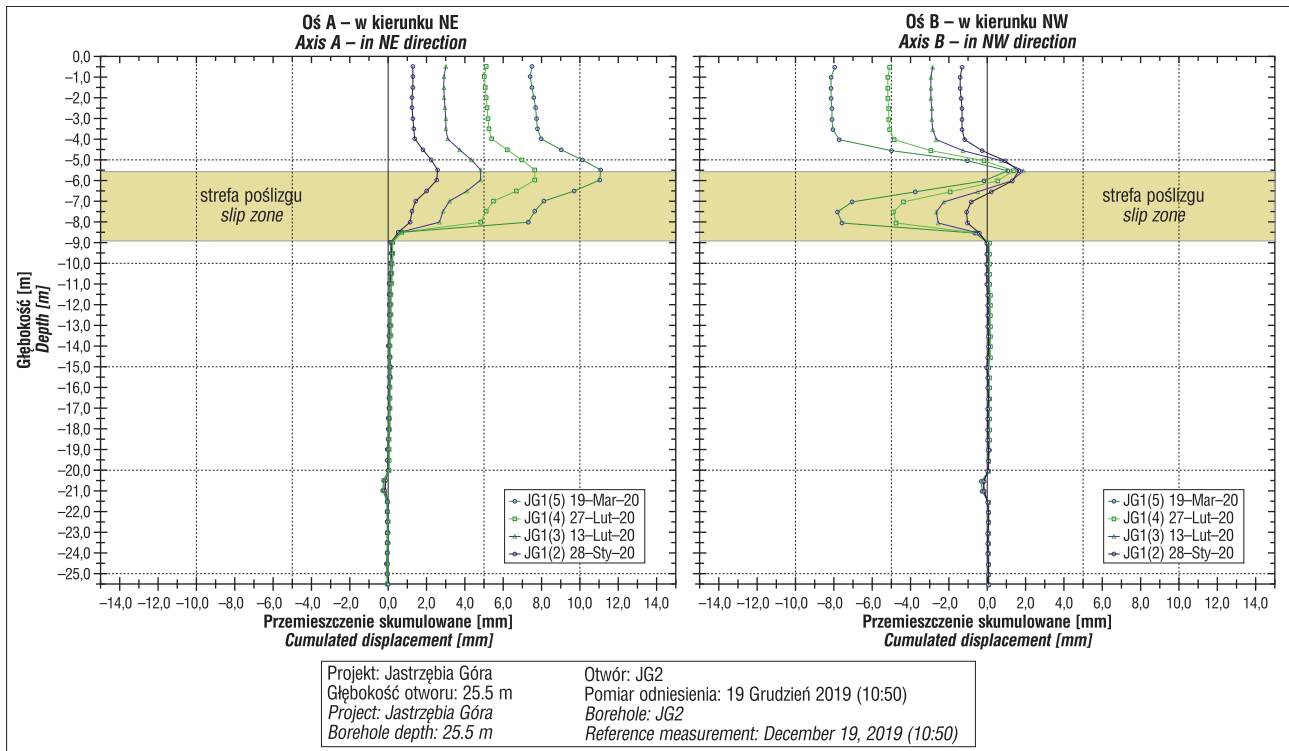
Ryc. 11. Krzywe przemieszczenia skumulowanego otworu nr 2  
 Fig. 11. Curves of cumulative displacement measured in borehole No.2

Istotne i cenne informacje o naturze i zasięgu zsuwu dostarczyły wyniki pomiarów inklinometrycznych przemieszczenia w otworze nr 2 (ryc. 11). Pomiary rozpoczęto w grudniu 2019 r. (pomiar bazowy) i do kwietnia 2020 r. wykonano 4 pomiary w odstępach miesięcznych. Rowki kolumny inklinometrycznej są ustawione pod kątem  $\pm 45^\circ$  w stosunku do kierunku nachylenia zbocza. Górna oś pozioma na wykresie z lewej strony na rycinie 11 skierowana jest na północny wschód, zaś z prawej strony na północny zachód, podczas gdy zbocze zapada na północ. Ponieważ przemieszczenie w obydwu kierunkach jest równe ok. 8 mm, to kierunek przemieszczenia wypadkowego, wynoszącego ok. 11,5 mm, jest w przybliżeniu zgodny z kierunkiem zapadania zbocza. Wyniki pomiarów wskazują na wyraźny zsuw z niewielką rotacją górnego fragmentu klifu w otworze na głębokości 5,5–9,0 m, tj. w strefie o miąższości 3,5 m, zaś głębsze partie zbocza nie ulegają osuwaniu. W odniesieniu do poziomu morza wychodnia strefy poślizgu jest położona na rzędnej 12–15 m, a spąg warstwy gliny i łu na poziomie ok. 13 m (por. ryc. 10). Bardzo mały przyrost przemieszczenia na głębokości ok. 21 m jest jedynie wynikiem dopasowywania się kolumny inklinometrycznej do otoczenia otworu. Przyrost ten nastąpił pomiędzy grudniem 2019 i styczniem 2020 r. i był jednorazowy, zaś następne pomiary nie wykazały już żadnych przemieszczeń na tej głębokości. Dotychczasowy ruch osuwiskowy zachodził ze stałą, niewielką prędkością, średnio ok.

2,5 mm/miesiąc; wg klasyfikacji Crudena i Varnesa (1996) jest to ruch *bardzo powolny i ekstremalnie powolny*.

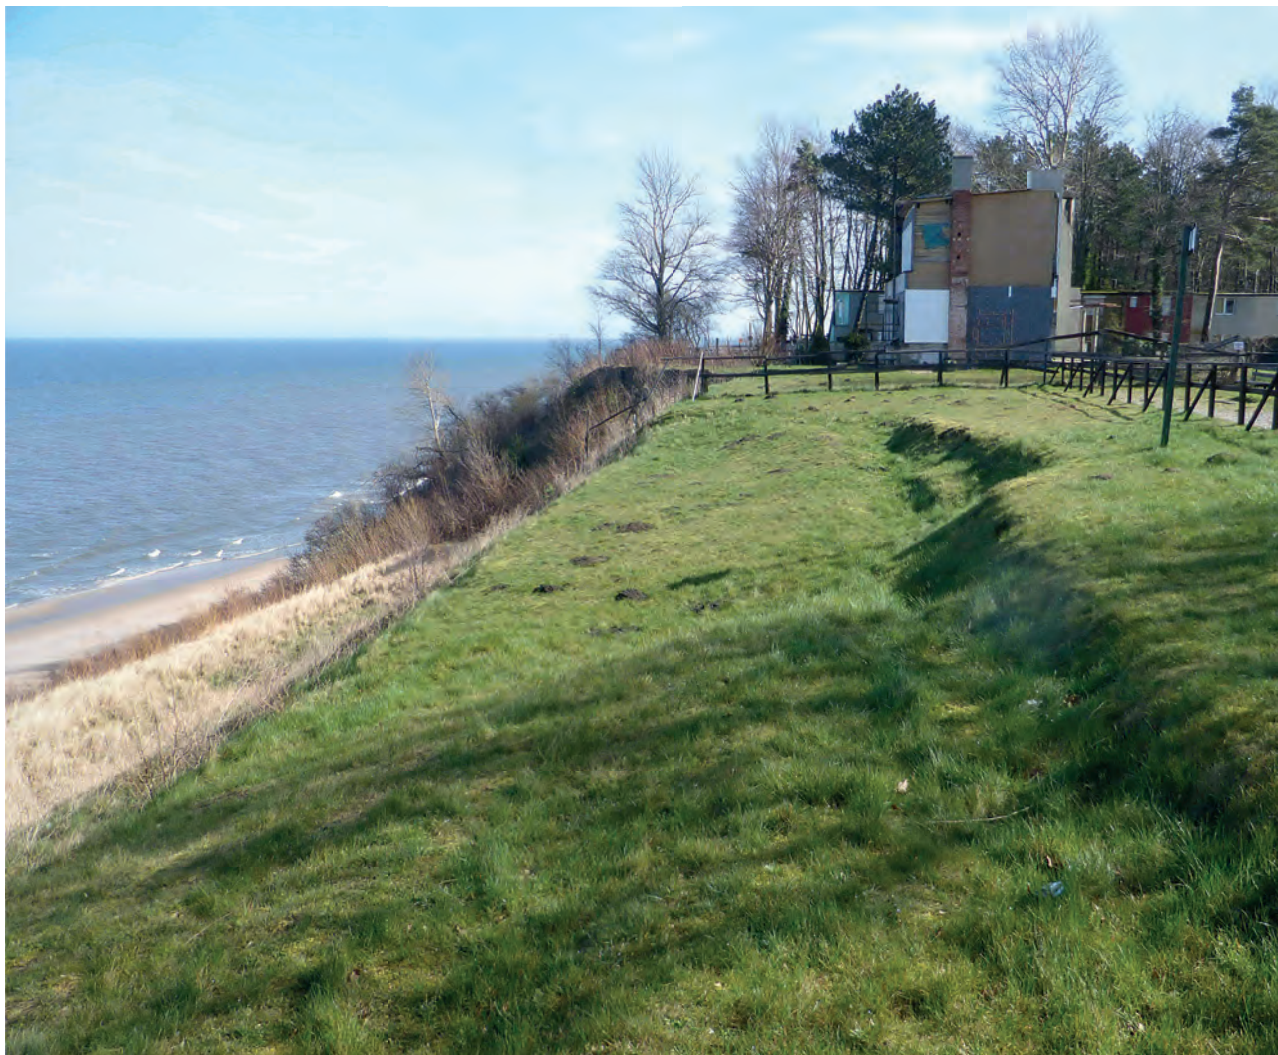
Ryc. 2. Skarpa główna osuwiska na koronie klifu (km 133,6–133,7). Fot. L. Zabuski

Fig. 2. Main scarp of the landslide on the cliff slope (km 133.6–133.7). Photo by L. Zabuski

Pomimo tych zabezpieczeń na klifowym brzegu są ponownie widoczne formy i oznaki deformacji osuwiskowych – zagłębienia, spiętrzenia, fałdy, a w rejonie korony klifu powiększająca się skarpa główna osuwiska o wysokości ponad 1 m (stan na maj 2020 r.) (ryc. 2 – patrz str. 666).

Pomimo wykonanych zabezpieczeń na zboczu są widoczne formy świadczące o deformacjach osuwiskowych (por. ryc. 2). Zdecydowano się zatem na kontynuację badań w celu oceny współczesnej aktywności osuwiskowej oraz możliwości ostatecznej stabilizacji tej części klifu. Zakres badań przeprowadzonych w latach 2019–2020 obejmował:
