Joanna Jadwiga Białkiewicz*

Dzieje pałacu w Bieganowie (powiat wrzesiński) od jego wzniesienia do czasów współczesnych, z uwzględnieniem zagadnień konserwatorskich

The history of the palace in Bieganowo (Września County) from its construction to modernity, with attention to conservation issues

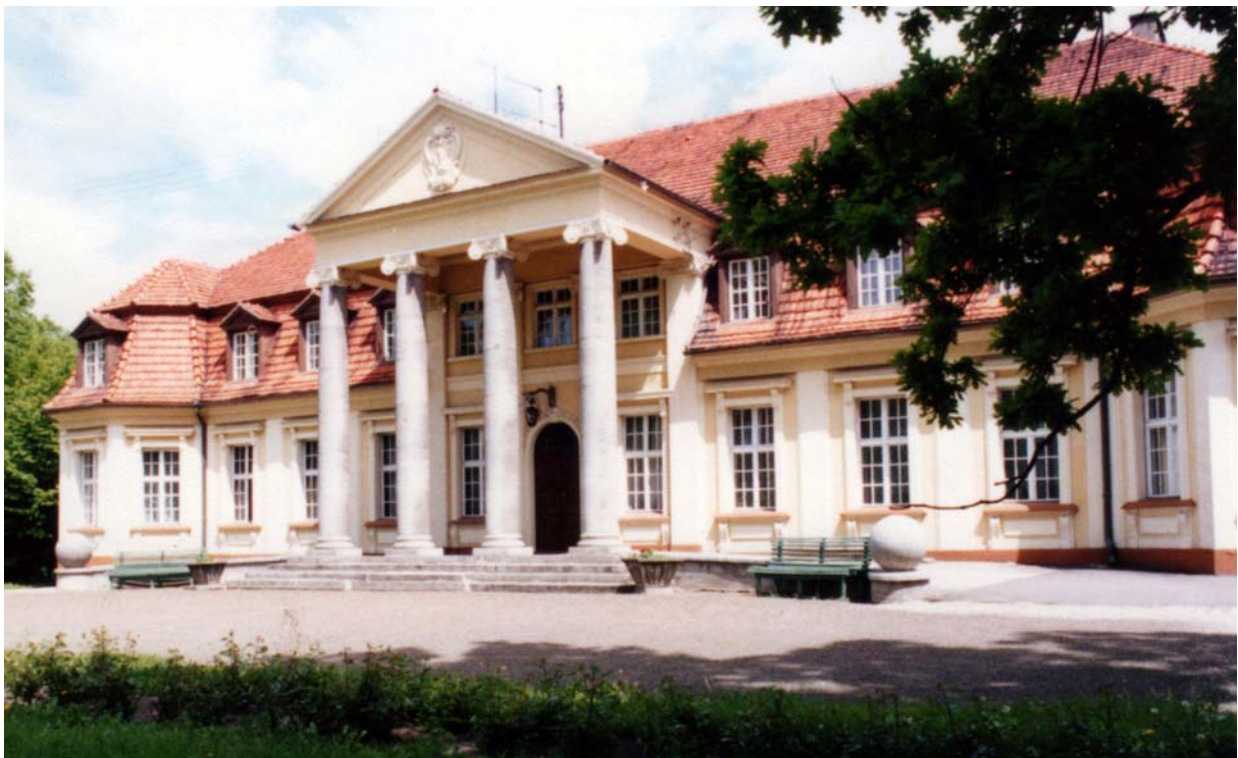
Ryc. 1. Pałac w Bieganowie, elewacja frontowa, 1978. Źródło: zbiory prywatne prof. Z.J. Białkiewicza
 Fig. 1. Palace in Bieganowo, front elevation, 1978. Source: private archive of Z.J. Białkiewicz

In a Greater Poland village of Bieganowo (Kołaczkowo District, Września County) there stands a monument unquestionably of great artistic value, but successively deteriorating and obviously forgotten. It is a palace erected in the years 1914-1916, commissioned by Count Edward Grabski, and designed by a renowned architect from Poznan, Stefan Cybichowski (fig. 1, 2).

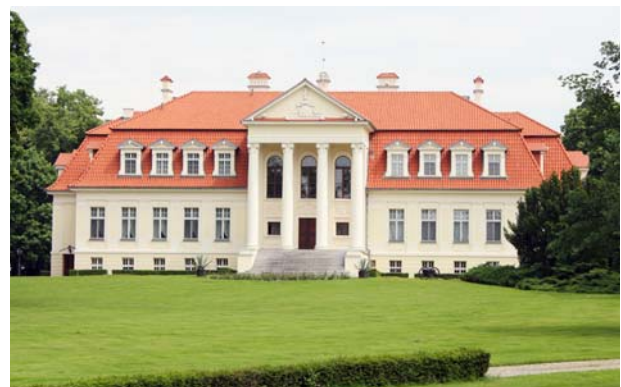
Ryc. 5. Pałac w Winnej Górze, proj. S. Borecki, elewacja frontowa, 2012. Źródło: zbiory prywatne J.J. Bialkiewicza
 Fig. 5. Palace in Winna Góra, project by S. Borecki, front elevation, 2012. Source: private archive of J.J. Bialkiewicz

The closest model, both geographically and stylistically, for the residence in Bieganowo might have been the palace in Winna Góra, in the Środa County, erected for Henryk Mańkowski in 1909, according to the project by Stanisław Borecki (fig. 5). In its proportions and decorative elements it presents the same fusion of neo-classicist elements in the French spirit¹⁰ and of the “national style”¹¹; both palaces show a great similarity in the shape of the portico supported by four slender Ionian columns and topped with a triangular tympanum, in the forms of window frames on the ground floor, and finally in the mansard roof with a hidden habitable floor. In Bieganowo, like in Winna Góra, the garden elevation is flanked by risalits decorated with pilasters in the giant order and topped with triangular pediments. Differences are also easily noticeable, for instance in the solution of the risalits in the front elevation in Bieganowo, or in the treatment of the central risalit on the garden side; however, the stylistic unity of both objects is sufficiently distinct to risk the statement that the palace in Winna Góra, located in the neighbourhood of Bieganowo, might have served as a source of inspiration for Edward Grabski who passed his suggestions on to Stefan Cybichowski. The choice of stylistics associated with the “national style” must have suited the patriotic viewpoint of Grabski more than decorative neo-Baroque forms¹².

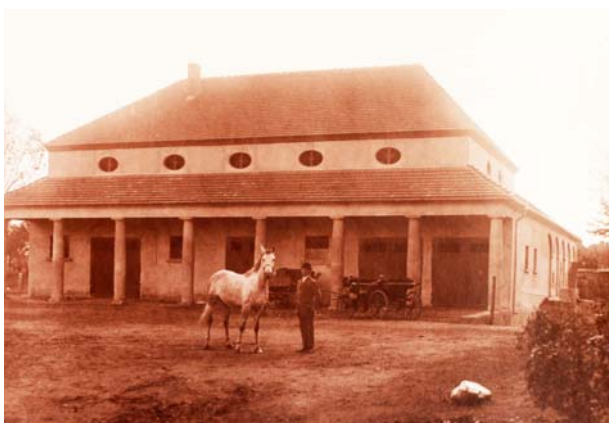
Ryc. 12. Stajnia z wozownią w Bieganowie, 1923. Źródło: archiwum rodzinne potomków Edwarda Grabskiego

Fig. 12. Stables and coach house in Bieganowo, 1923. Source: family archive of descendants of Edward Grabski

South-west of the manor there was a multi-storey outbuilding called ‘the steward’s house’, unfortunately completely altered nowadays. Particular attention is drawn by the original form of the stables and the coach house (1923), covered with the Polish two-tiered roof, with strongly protruding eaves resting on semi-circular arcades and a portico with columns in the façade, an ornamented frame of the main door and varied forms of rectangular and round window openings (fig. 11, 12). In the same style and also designed by Cybichowski were the utility buildings which included e.g. the stables, barns, henhouses and pheasantries, which were given an interesting artistic form by the architect.

The utility buildings preserved within the palace-and-park complex shared the fate of the residence. The stables with the coach house, so carefully designed by Cybichowski, are also in a sorry state the evidence of which is the damp on the walls and flaking off plaster (brick can be seen in places) and a poor state of the roof. Window and door openings have been partially walled in; at present the whole resembles the original building merely by its overall architectonic form. The main entrance gate to the estate also requires conservation intervention (fig. 17). The remaining outbuildings as well as the steward's house and the servants' living quarters have been completely rebuilt thus losing their historic value.

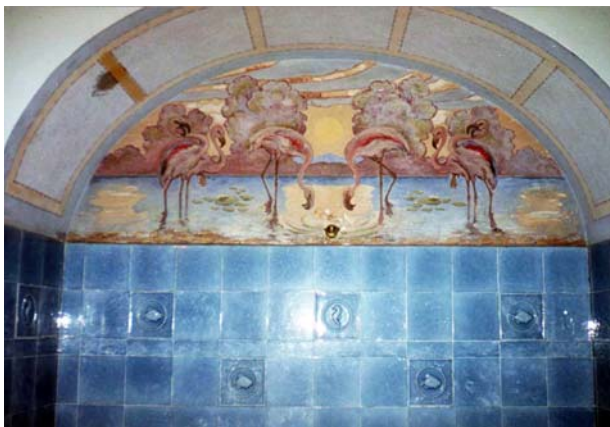
Ryc. 16. Pałac w Bieganowie, łazienka na parterze z oryginalnym freskiem, 1978. Źródło: zbiory prywatne prof. Z.J. Białkiewicza

Fig. 16. Palace in Bieganowo, bathroom on the ground floor with original fresco, 1978. Source: private archive of Z.J. Białkiewicz

Unfortunately in recent years, the palace leaseholders decided to carry out a “renovation” without prior consulting the conservation services, as a result of which e.g. the above mentioned kitchen stove and the original bathroom fittings were destroyed. The historic inter-war fresco with flamingos was painted over with beige paint, original tiles were replaced with cheap tiling, and a mirror was hung with simple wall lamps above it. The preserved ceiling and wall stuccoes were removed; original parquet floors were covered with floor panels. This aesthetically dubious image of the present-day interior decoration of the palace is completed by styleless furniture and added fireplaces. The interior of the Bieganowo residence appears nowadays as stylistically incoherent, oscillating between a historic character of preserved elements and unsophisticated, sometimes even shoddy modern furniture, as well as hunting “decorations” overwhelming by their numbers and aesthetically disputable.

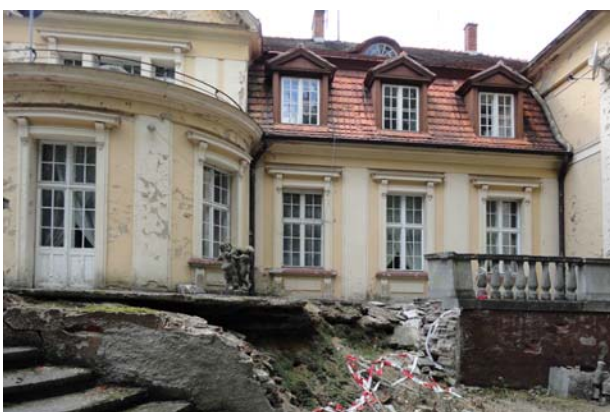
Najbardziej tragicznie pod względem konserwatorskim prezentuje się elewacja ogrodowa z tarasem. Ściana oporowa tarasu jest w tej chwili prawie zupełnie zrujnowana, wraz z jej zawaleniem się zniszczeniu uległa oryginalna balustrada z tralek z postumentami. Zdobiące pierwotnie postumenty rzeźby figuralne – postać satyra i grupa trzech amorków – leżą uszkodzone i porzucone na tarasie, w żaden sposób niezabezpieczone przed dalszą dewastacją lub kradzieżą. Nie tylko ściana oporowa i balustrada, ale sama płyta tarasu również znajduje się w bardzo złym stanie. Bliższe przyjrzenie się elewacjom ujawnia kolejne problemy: zły stan oryginalnej stolarki okiennej i drzwiowej, alarmujący stan rynien, rur spustowych i dachówki. Wnętrze pałacu również ucierpiało na skutek postępującego zawiłgocenia. Widać to szczególnie

The garden elevation with the terrace looks most tragic from the conservation viewpoint. The retaining wall of the terrace is currently almost completely ruined; its collapse caused the destruction of the original balustrade from banisters with plinths. The sculpted figures which were initially mounted on the plinths – a satyr and a group of three cupids – lie damaged and abandoned on the terrace, in no way protected against further damage or theft. Not only the retaining wall and balustrade, but also the terrace surface is in a sorry state of disrepair. A closer look at the elevations reveals more problems: poor state of the original window and door frames, alarming state of gutters, drainpipes and roof tiles. The palace interior also suffered from the increasing damp. It is particularly visible in the garret – the roof leaks,

Ryc. 18. Pałac w Bieganowie, elewacja ogrodowa, zdewastowany taras i balustrada z rzeźbą figuralną, stan obecny. Źródło: zbiory prywatne J.J. Białkiewicz

Fig. 18. Palace in Bieganowo, garden elevation, vandalised terrace and balustrade with a sculpted figure, current state. Source: private archive of J.J. Białkiewicz

Najbardziej pilne prace dotyczą zrujnowanego tarasu (ryc. 18) i przeciekającego dachu. W pierwszej kolejności należy naprawić konstrukcję tarasu wraz z wymianą instalacji wodno-kanalizacyjnej, która spowodowała jego zniszczenie w przyziemiu. Następnie należy uzupełnić płytę tarasu oraz zamontować na powrót i uzupełnić pierwotną balustradę z tralek. Uszkodzone rzeźby figuralne, będące oryginalnym i integralnym elementem wystroju tarasu, należy poddać konserwacji i ustawić na postumentach balustrady. Naprawy i uzupełnienia wymagają także segmentowe schody prowadzące do parku. W partii dachu należy przełożyć i uzupełnić dachówkę, naprawić rynny i rury spustowe oraz wykonać inne potrzebne roboty blacharskie związane z dachem i gzymsami pod- i nadokiennymi (ryc. 19).

The most urgent work needs to be done on the ruined terrace (fig. 18) and leaking roof. Firstly, the terrace construction needs to be repaired, and the water and sewer systems which caused the damage in the basement have to be replaced. Then the terrace floor should be filled in, and the original balustrade made of banisters has to be filled in and installed back in its original place. Damaged figure sculptures, which used to be the original and integral element of the terrace decor, ought to undergo conservation treatment and mounted on the balustrade plinths. Segment staircase leading to the park also needs to be repaired and filled in. In the roof section roof tiles should be completed and re-laid, gutters and drainage pipes need to be repaired, and other necessary roof repairs and those connected with cornices above and below windows have to be done (fig. 19).

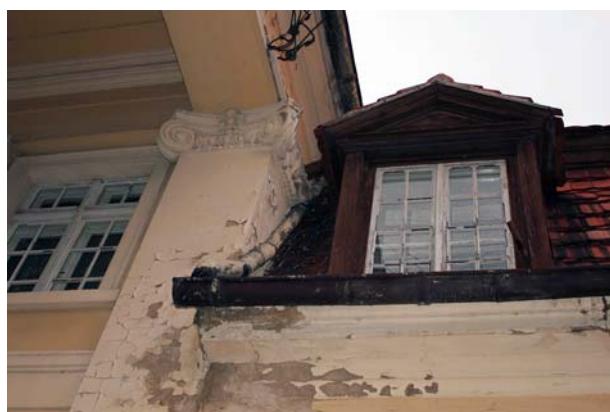
Ryc. 19. Pałac w Bieganowie, elewacja frontowa, zły stan rynien, rur stowych, dachówki i stolarki okiennej, stan obecny. Źródło: zbiory prywatne J.J. Białkiewicz

Fig. 19. Palace in Bieganowo, front elevation, poor state of gutters, drainpipes, roof tiles and window frames, current state. Source: private archive of J.J. Białkiewicz

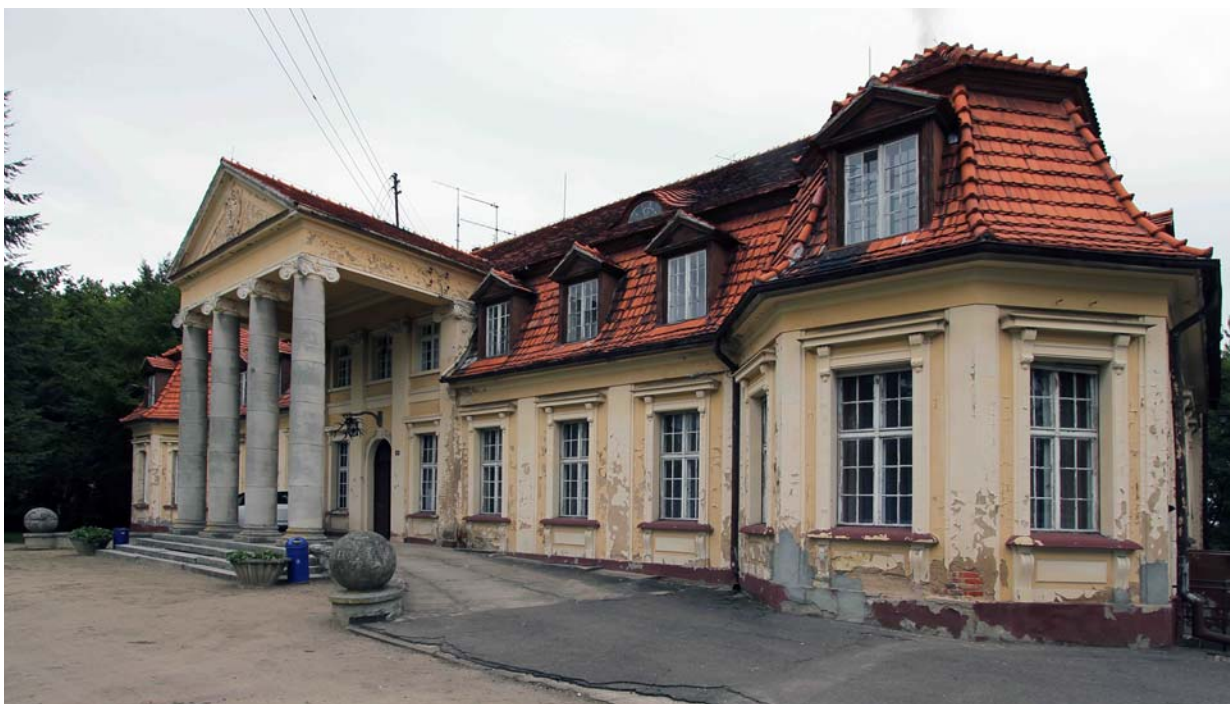
Ryc. 20. Pałac w Bieganowie, elewacja frontowa, zawilgocone ściany, odpadający tynk, stan obecny. Źródło: zbiory prywatne J.J. Białkiewicz

Fig. 20. Palace in Bieganowo, front elevation, damp walls, flaking-off plaster, current state. Source: private archive of J.J. Białkiewicz

Po wykonaniu tych najpilniejszych prac należy podjąć dalsze działania o charakterze konserwatorskim i restauratorskim. Za sprawę priorytetową należy uznać wykonanie izolacji pionowych ścian fundamentowych i odnowienie elewacji wraz z ich malowaniem. Fatalny stan tynków (ryc. 20), obok zrujnowanego tarasu, ma w tej chwili decydujący wpływ na ogólny zły wygląd zewnętrzny budynku. Aby przeciwdziałać dalszemu zawilgoceniu ścian, należy usunąć wylewkę asfaltową i przywrócić prawidłową niweletę terenu. Konieczne jest również podjęcie prac konserwatorskich przy więźbie dachowej – drewniane elementy muszą zostać odgrzybione i zaimpregnowane, a częściowo wymienione. Naprawy wymagają kominy i system wentylacji grawitacyjnej. Należy również naprawić bądź wymienić elementy stolarki okiennej

After carrying out those most urgent tasks, further conservation and restoration work has to be done. Insulating vertical foundation walls as well as renovating and painting the elevations have to be regarded as a priority here. Dismal state of plaster (fig. 20), besides the ruined terrace, has the greatest impact on the overall poor appearance of the building at present. In order to prevent further damp on the walls, the tarmac surface should be removed and the proper land grade-line restored. It is also necessary to undertake conservation work on the roof truss – dry rot and mould must be removed from timber elements which then have to be impregnated or partially replaced. Chimneys and the gravitational ventilation system are also in need of repair. Elements of window and door frames have to be repaired or replaced, e.g. recreate the
