Generalna Dyrekcja Dróg  
Krajowych i Autostrad

## Utrzymanie nawierzchni wykonanych z betonu cementowego. Styk konstrukcji nawierzchni sztywnej z podatną – rodzaje połączeń „beton-asfalt”. Przykłady uszkodzeń eksploatacyjnych

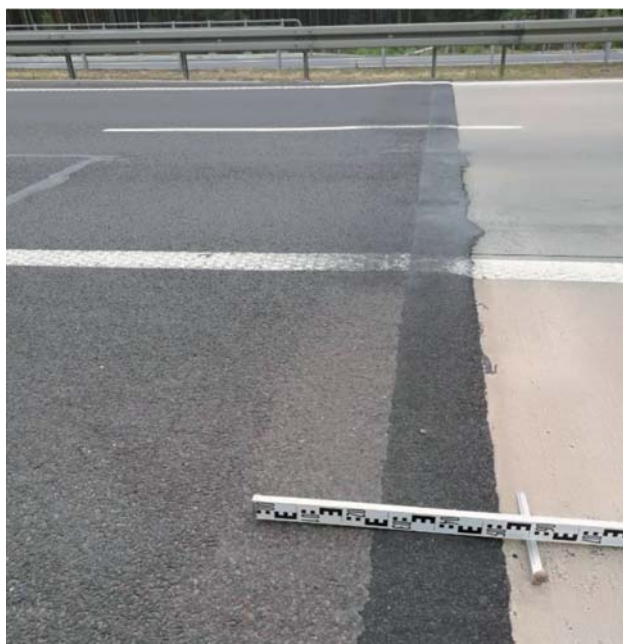
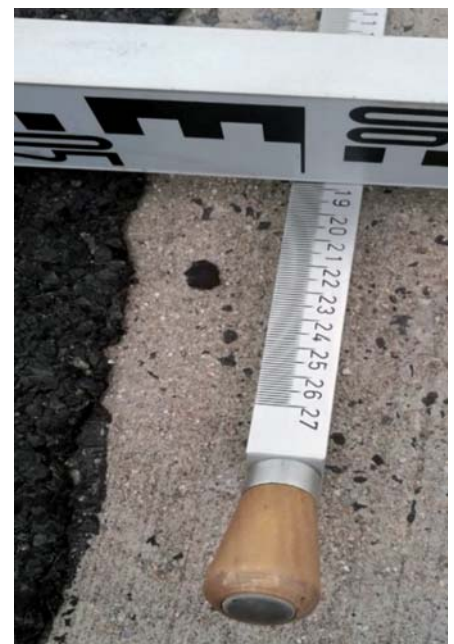
Fot. 1 i Fot. 2. Uszkodzenie i deformacje na styku różnych rodzajów nawierzchni. Autostrada A4 [9]

się termicznie beton nawierzchniowy, który napierając na nawierzchnię asfaltową, może powodować jej wygarbienia – pionowe deformacje poprzeczne i skośne do osi jezdni. Drugi problem stanowi podatność nawierzchni asfaltowej, możliwość jej deformacji wgłębnej pod wpływem przejazdu kół pojazdów nad krawędzią styku – nad miejscem zmiany przekroju poprzecznego, tzw. „efekt karbu” [8]. Prowadzi to do zapadnięć lub wypiętrzeń nawierzchni asfaltowej i powstania dużych różnic wysokościowych niwelety po obu stronach styku. Jednocześnie na skutek zmian odległości pomiędzy krawędziami różnych rodzajów nawierzchni, mogą powstawać uszkodzenia izolacyjnego zabezpieczenia szczeliny na styku.

mimo wielorakich rozwiązań projektowych, skutkuje w różnym okresie użytkowania powstawaniem licznych rodzajów zniszczeń obu nawierzchni w bezpośrednim sąsiedztwie styku. Przykład deformacji nawierzchni asfaltowej w sąsiedztwie styku z nawierzchnią betonową przedstawiają fotografie 1 i 2.

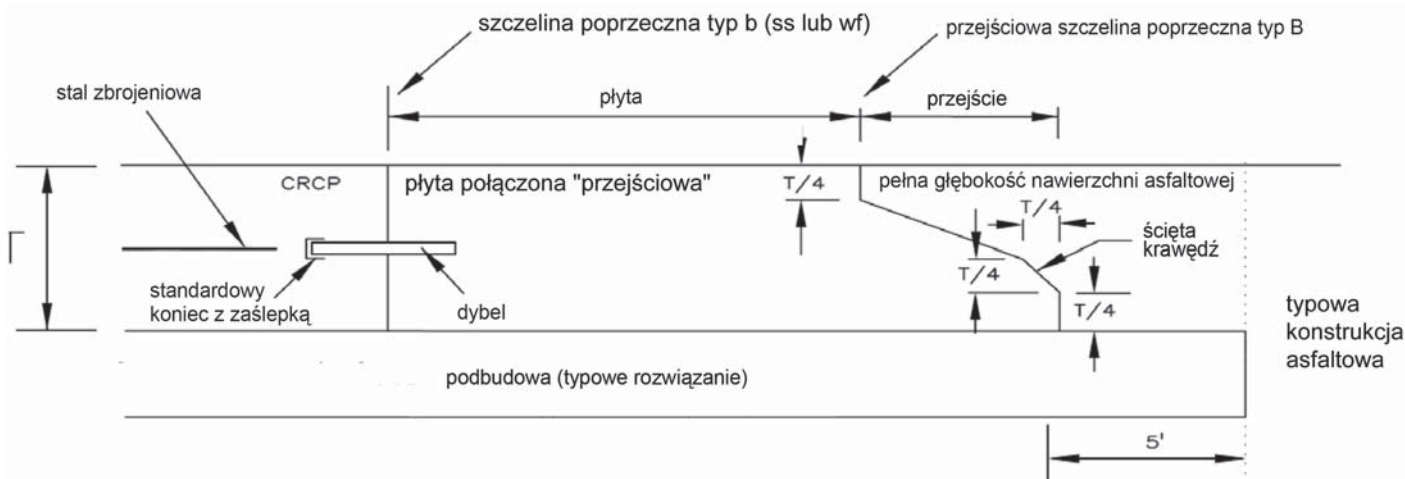
Rys. 10. Pocieniona przejściowa płyta betonowa (klin), która jest przykryta pakietem warstw asfaltowych o zmiennej grubości [5], [7]

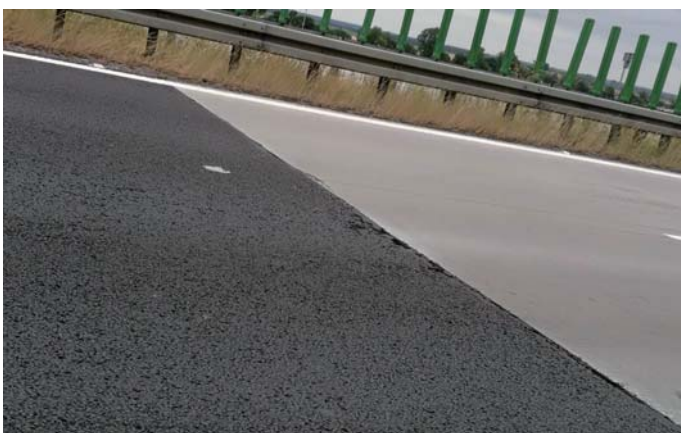
Fot. 3. Uszkodzenie nawierzchni asfaltowej – wyruszenia krawędzi i ubytki na styku z nawierzchnią betonową. Autostrada A4 [15]

Dla nawierzchni asfaltowych są to między innymi: wykruszenia krawędzi i ubytki; wybrzuszenia związane z pełzaniem; wybrzuszenia i deformacje poprzeczne; wybrzuszenia i deformacje skośne. Przykłady tego typu uszkodzeń przedstawiono na fotografiach 3–9.

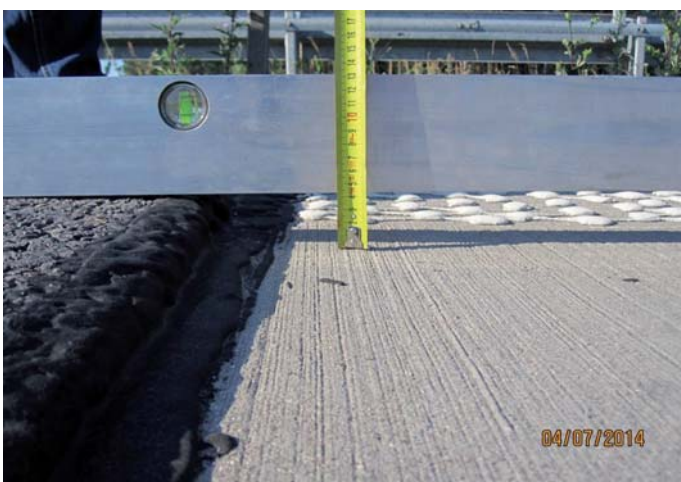
Fot. 4. Uszkodzenie nawierzchni asfaltowej – wyruszenia i pełzanie nawierzchni na styku z nawierzchnią betonową. Autostrada A4 [15]

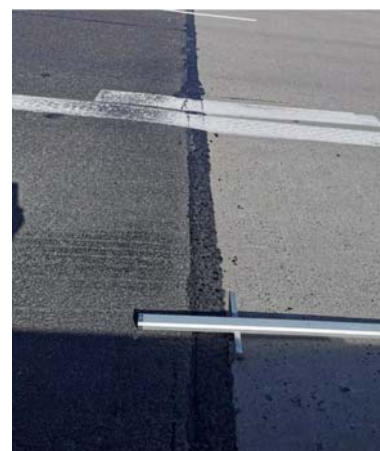
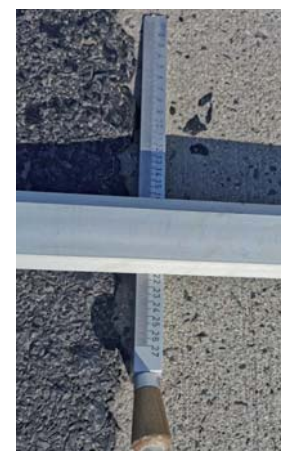
Fot. 5 i Fot. 6. Uszkodzenie nawierzchni asfaltowej – wyruszenia i pełzanie nawierzchni na styku z nawierzchnią betonową. Autostrada A4 [15]

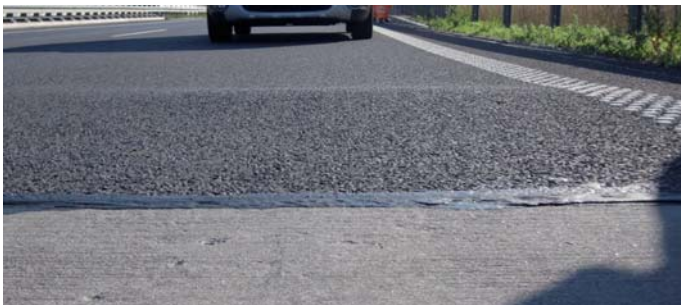
Fot. 7. Uszkodzenie nawierzchni asfaltowej – deformacje poprzeczne nawierzchni w sąsiedztwie z nawierzchnią betonową. Autostrada A4 [15]

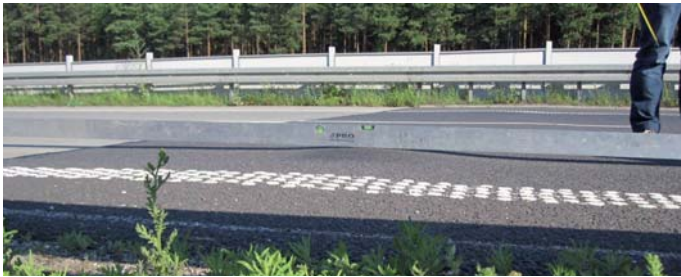
Fot. 8. Uszkodzenie nawierzchni asfaltowej – deformacje poprzeczne nawierzchni w sąsiedztwie z nawierzchnią betonową. Autostrada A4 [15]

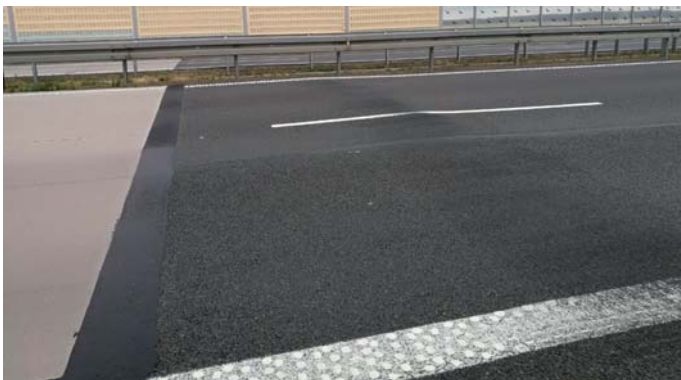
Fot. 9. Uszkodzenie nawierzchni asfaltowej – deformacje skośne do osi jezdni, w sąsiedztwie z nawierzchnią betonową. Autostrada A4 [15]

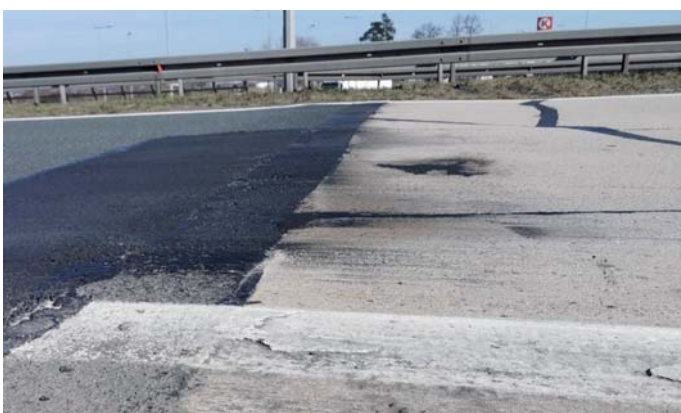
Fot. 10. Uszkodzenie nawierzchni z betonu cementowego – spękania poprzeczne i skośne płyt granicznych – niekontrolowany podział płyt nawierzchni graniczących z nawierzchnią asfaltową. Autostrada A4 (dawniej A12) [15]

Uszkodzenia nawierzchni z betonu cementowego to między innymi: spękania poprzeczne i skośne płyt granicznych; niekontrolowany podział granicznych płyt nawierzchni; klawiszowanie granicznych płyt nawierzchni; wykruszenia i ubytki krawędzi granicznych płyt nawierzchni.

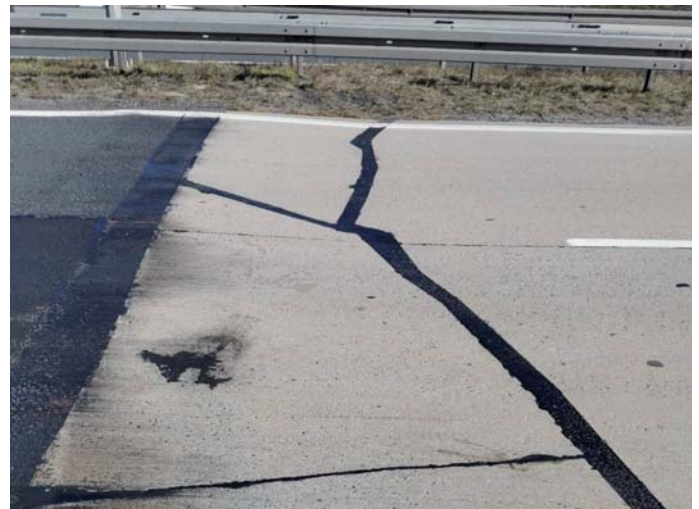
Fot. 11. Uszkodzenie nawierzchni z betonu cementowego – niekontrolowany podział płyt nawierzchni graniczących z nawierzchnią asfaltową. Autostrada A4 (dawniej A12) [15]

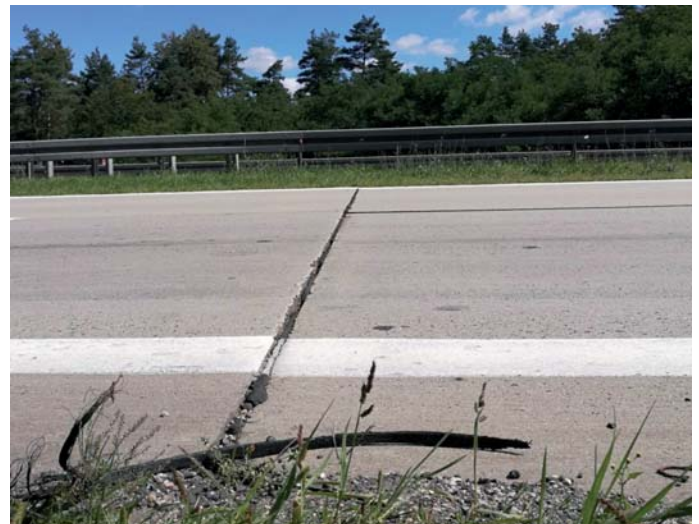
Fot. 12. Uszkodzenie nawierzchni z betonu cementowego – klawiszowanie płyty granicznej z nawierzchnią asfaltową. Autostrada A18 [15]

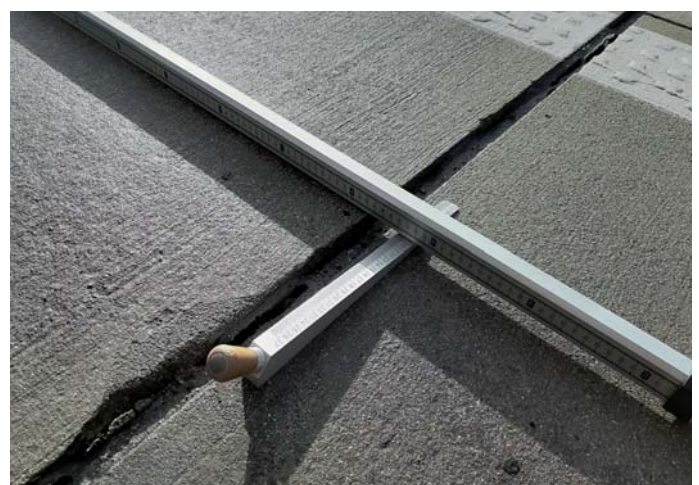
Fot. 13. Uszkodzenie nawierzchni z betonu cementowego – klawiszowanie płyty granicznej z nawierzchnią asfaltową. Autostrada A4 [15]

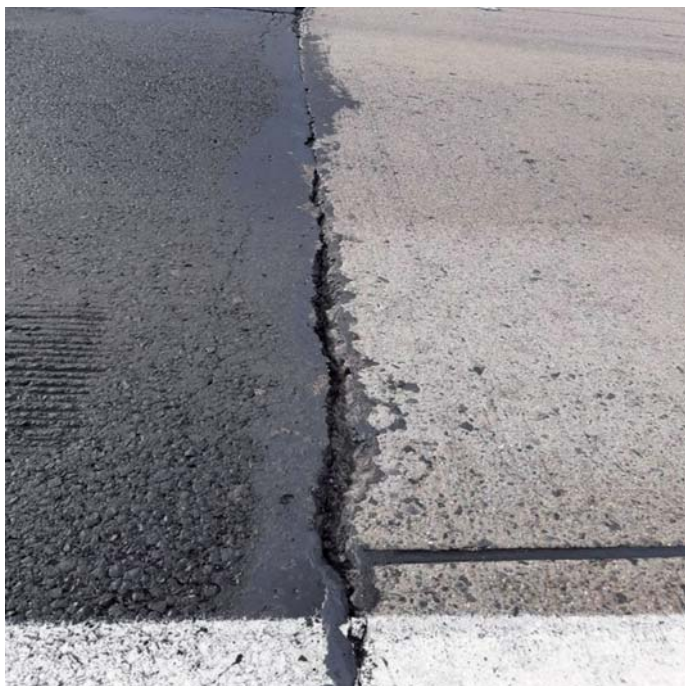
Fot. 14. Uszkodzenie nawierzchni z betonu cementowego – wykruszenia i ubytki krawędzi nawierzchni płyt granicznych z nawierzchnią asfaltową. Autostrada A18 [15]
