Zabytkowe budynki w stanie awaryjnym

prof. dr hab. inż. Jacek Hulimka, Politechnika Śląska

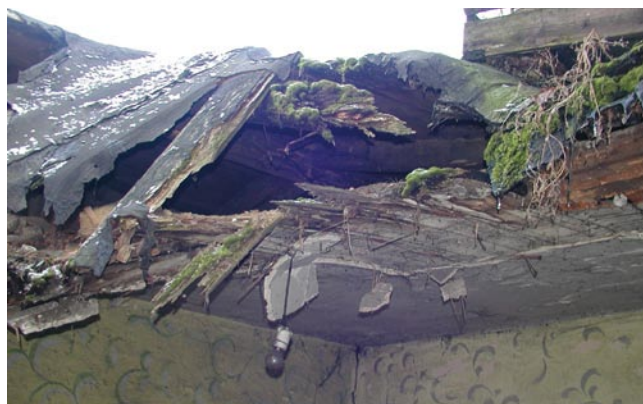
Rys. 1. Fragment zawalonego dachu budynku

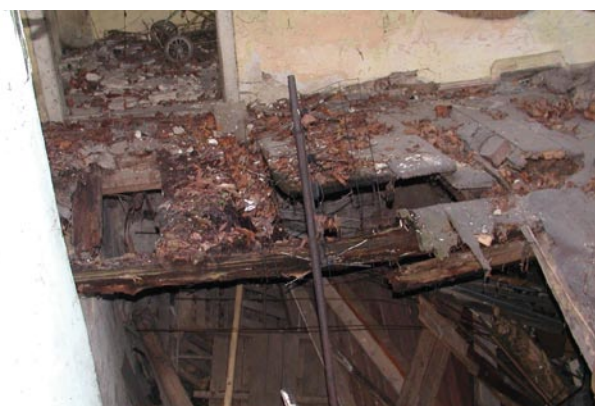
Rys. 2. Fragment zawalonego stropu

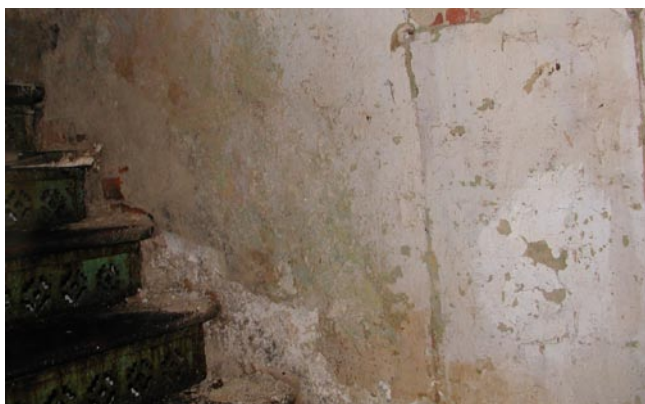
Rys. 4. Przykład zagrzybionej ściany i biegu schodowego

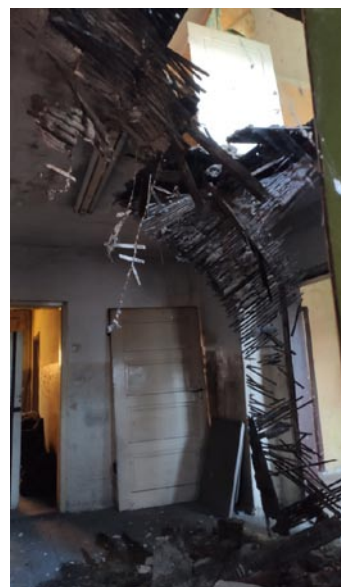
Rys. 6. Fragment zniszczonego stropu

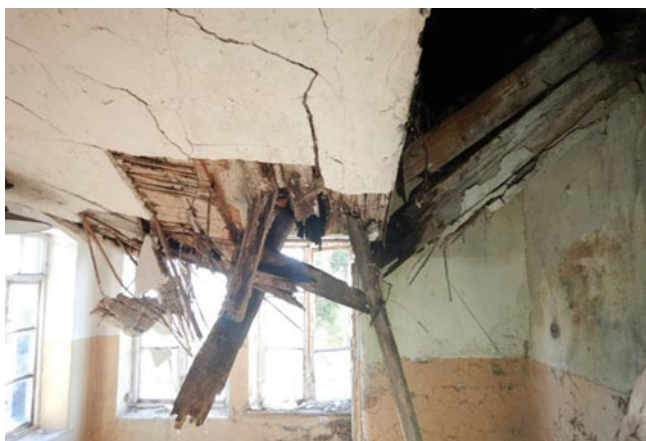
Rys. 8. Przykład zniszczenia stropu drewnianego

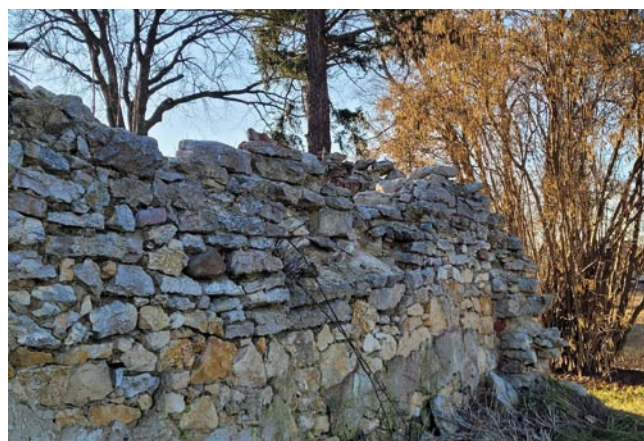
Rys. 9. Rozluźnienia struktury ścian

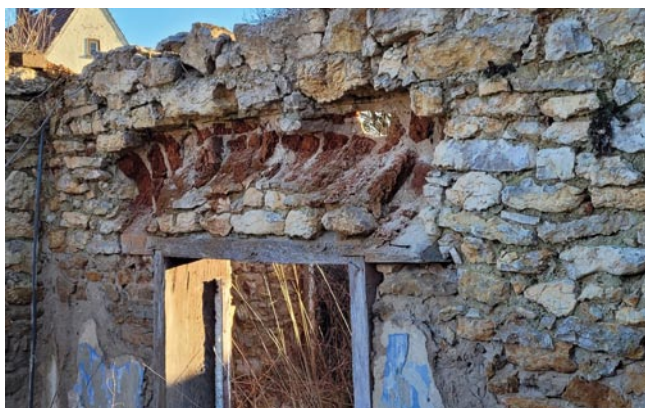
Rys. 10. Przykład zniszczonego nadproża łukowego

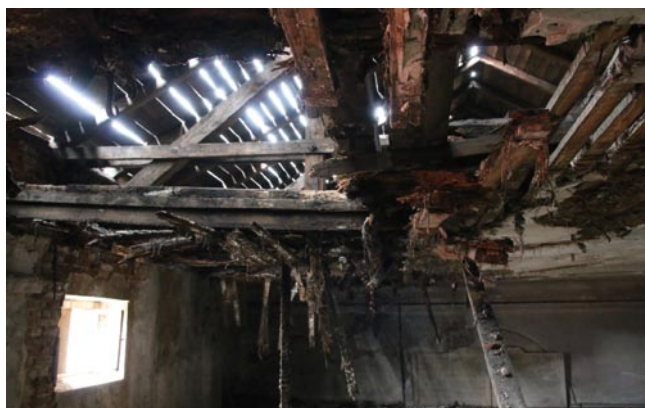
Rys. 11. Zniszczony fragment stropodachu

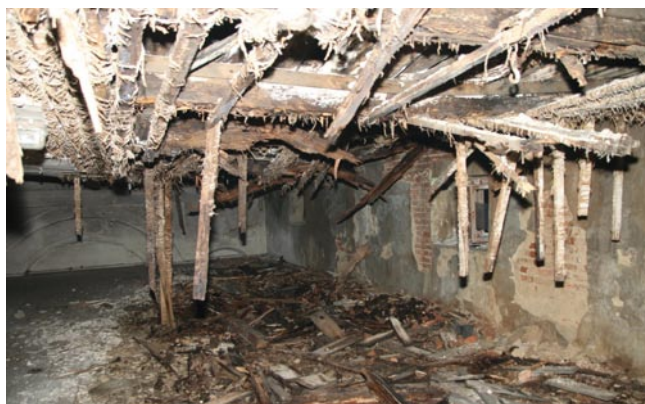
Rys. 12. Przykład zniszczenia stropu

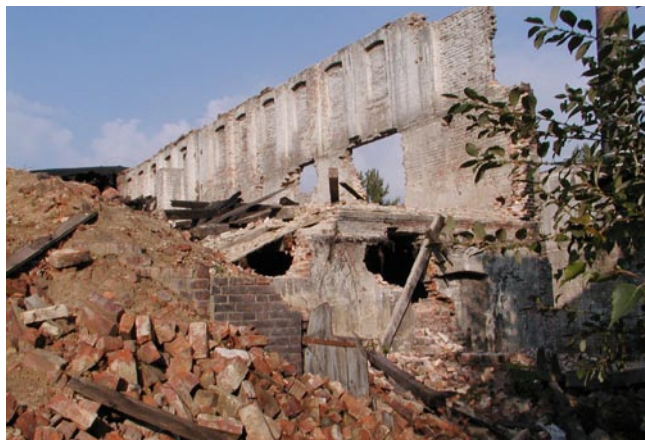
ściany grożące w każdej chwili zawaleniem (rys. 13). Główną przyczyną takiego stanu rzeczy były wcześniejsze znaczne uszkodzenia dachu, a także, a raczej przede wszystkim, działalność tzw. złomiarzy, którzy w sposób rabunkowy usunęli z budynku szereg stalowych elementów nośnych. Stan tego obiektu uznano za katastrofalny, wymagający wyburzenia – właściciel obiektu uzyskał zgodę na jego wykreślenie z rejestru zabytków i rozbiórkę.

Rys. 13. Jedyna ocalała ściana pierwszego z budynków piecowni

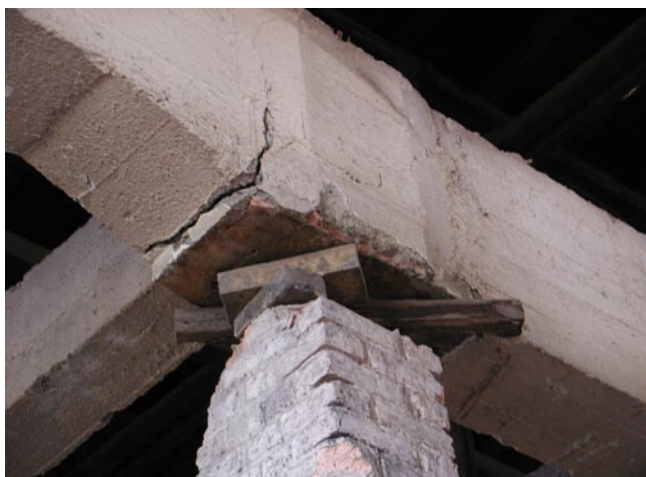
Rys. 14. Przykład oparcia rusztu żelbetowego

znacznej części stalowych elementów nośnych (nadproży, podciągów), wykonanie w nieznanym czasie żelbetowego rusztu w założeniu mającego wzmocnić konstrukcję, a w praktyce opartego w nieprawidłowy sposób (rys. 14) oraz zawalenie się części ścian, stropów i dachu (rys. 15). Awaryjny stan obiektu potwierdziło zawalenie się, niemal bezpośrednio po oględzinach w trakcie ekspertyzy, kolejnych fragmentów dachu i części ścian (rys. 16), a także postępujące wychylenie z pionu ścian i pozostałości komina. Również tu właściciel obiektu uzyskał wykreślenie go z rejestru zabytków i zgodę na wyburzenie, jednak ostatecznie budynek został częściowo odtworzony w nawiązaniu do oryginalnej architektury.

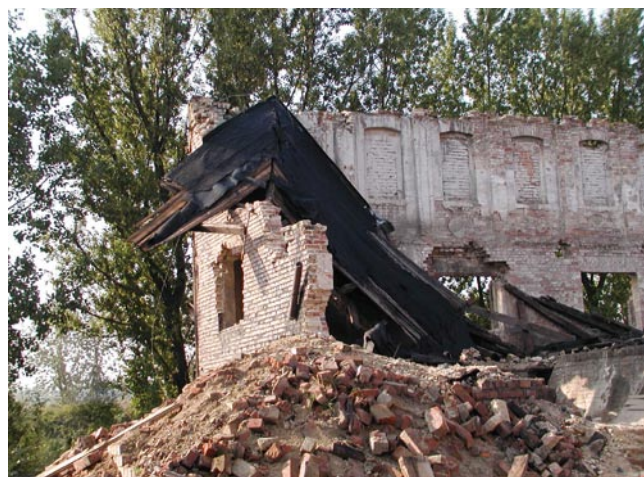
Rys. 16. Naroże budynku, zniszczone bezpośrednio po oględzinach

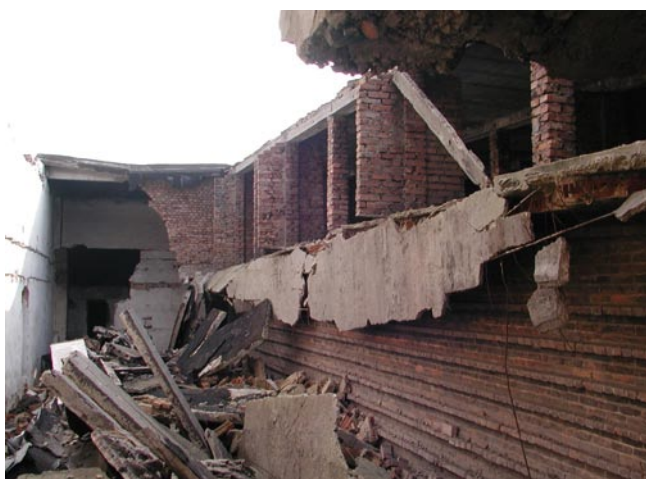
Rys. 15. Przykład zawalenia się żelbetowej konstrukcji stropu i dachu
