Podejmowanie robót budowlanych w kontekście oceny geotechnicznych warunków posadowienia obiektu

XXVI Konferencja Naukowo-Techniczna awarie budowlane 2013

Dr hab. inż. Jerzy Sękowski, Politechnika Śląska, Gliwice

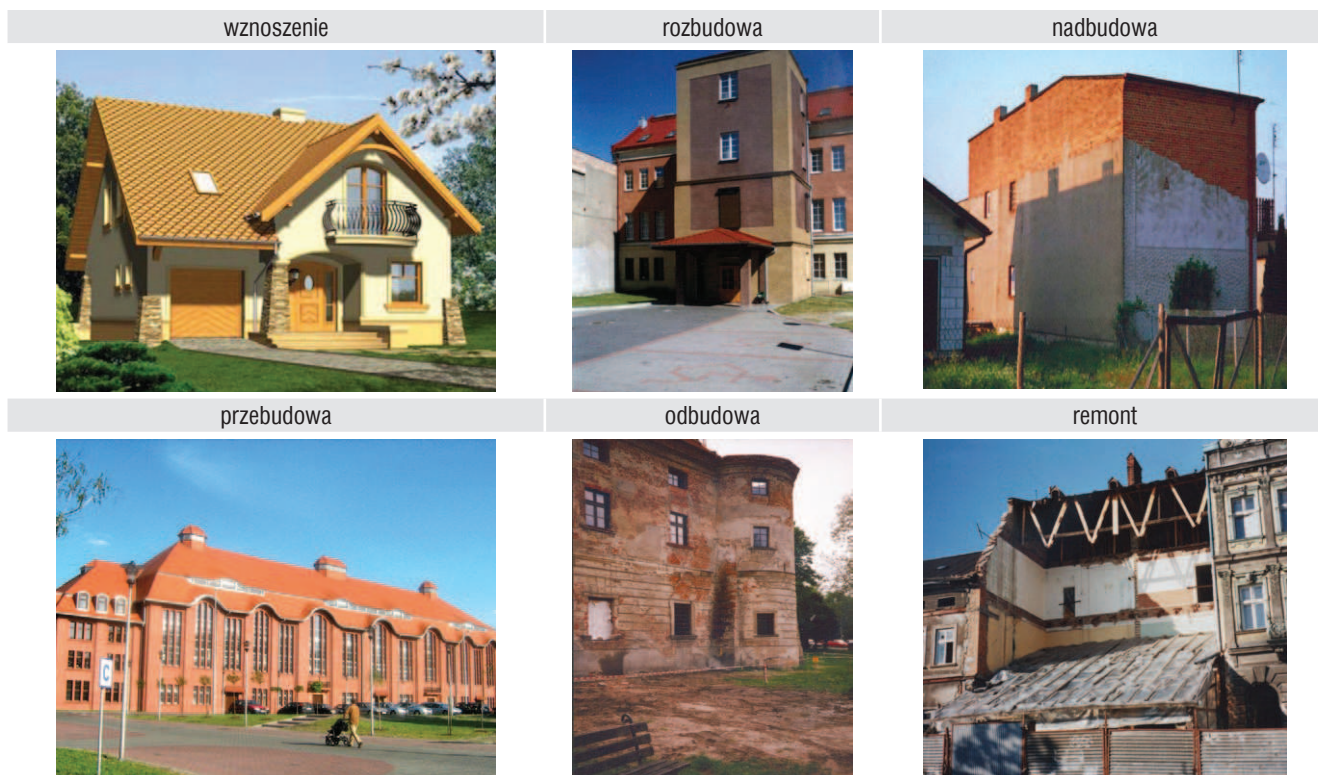
Rys. 1. Zakres potencjalnych prac naprawczych

istniałych uszkodzeń, względnie dostosowania obiektów do aktualnych wymagań np. cieplnych) obiektów istniejących (rys. 1).

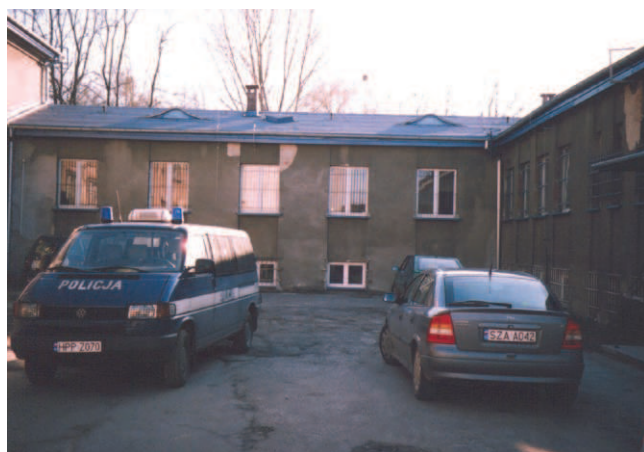
Rys. 4. Budynek w części przeznaczonej do nadbudowy

Przykład 1. Część budynku jednej z komend powiatowych policji postanowiono nadbudować o jedną kondygnację (rys. 4). Brak danych na temat warunków gruntowo-wodnych w podłożu istniejącego obiektu i jego posadowienia, a także wzrost obciążeń na podłoże z tytułu nadbudowy, przesądził o wykonaniu stosownych badań geotechnicznych.

Z przeprowadzonych badań kontrolnych (odkrywki, wiercenia) i badań laboratoryjnych oraz uzyskanych informacji wynikało, że:

- a) podpiwniczony obiekt nie doznał w okresie użytkowania większych zarysowań i zniszczeń,
- b) w części przewidzianej pod nadbudowę został on posadowiony na żelbetonowych ławach fundamentowych o zmiennej szerokości ($B=0,7 \div 1,4$ m) na poziomie około $1,9 \div 2,1$ m ppt. wprost na średnio zagęszczonych ($I_D=0,5$) piaskach średnich zalegających do głębokości co najmniej 2,5 m ppt. Nie stwierdzono pustek pod posadzką ani oznak jej uszkodzeń. Minimalny poziom posadowienia tej części budynku, odniesiony do posadzki, wynosi $D_{\min}=0,5$ m.
- c) w żadnym z otworów nie nawiercono wody gruntowej.

Analiza obliczeniowa wykazała, że nadbudowa partowej części obiektu o jedną kondygnację jest w pełni realna pod warunkiem, że obliczeniowe obciążenia jednostkowe z konstrukcji na podłoże nie przekroczy łącznie wartości $q_r=220$ kPa. Wobec oszacowanych przez projektanta obciążeń docelowych na poziomie około 160 kPa, przewidywana nadbudowa nie wymagała więc żadnych przedsięwzięć w odniesieniu do przyjętych pierwotnie warunków posadowienia istniejącego obiektu.

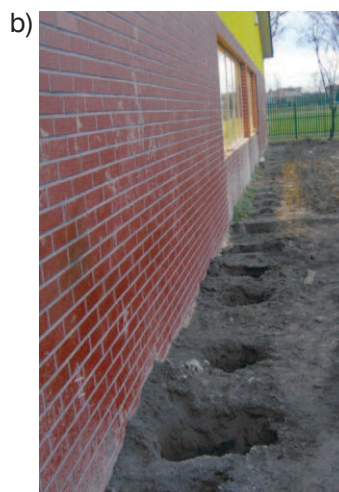
Rys. 5.
Plan sytuacyjny z rozmieszczeniem otworów badawczych (a) i podbijanie fundamentów (b)

Dodatkowe rozpoznanie geotechniczne, o którym wspomniano, obejmowało wykonanie trzech otworów badawczych (Ch1; Ch2; Ch3 – rys. 5a), usytuowanych w rejonie najpoważniejszych uszkodzeń, a nieobjętym wcześniejszym rozpoznanie geotechnicznym. W otworze Ch1 na głębokości 2,3 m ppt. stwierdzono występowanie miękkoplastycznych ($I_L=0,7$) iłów pylastych z przewarstwieniami piasku w postaci soczewki o miąższości 0,7 m. Warstwy tej nawiercono w otworach pozostałych, stwierdzając w nich natomiast ility w stanie plastycznym ($I_L=0,3$). Oznacza to, że w obrębie wybudowanego obiektu handlowego występują grunty bardzo spoiste o zróżnicowanym stanie fizycznym i zmiennym rozkładzie przestrzennym. Za przyczynę nierównomiernych osiadań obiektu uznano lokalne przekroczenie warunku nośności na wypieranie dla ściany zachodniej – w linii otworów Ch1 i Ch3 ($q_{rs}=156$ kPa $>$ $m \cdot q_{fn}=88$ kPa), zalecając wymianę miękkoplastycznego iltu lub podparcie najbardziej zagrożonych fundamentów obiektu. W następstwie powstał projekt wzmocnienia konstrukcji obiektu, obejmujący m.in. wykonanie 74 mikropali typu GONAR o długościach: 4,0; 5,0 i 6,0 m wzdłuż ściany zachodniej i południowej w odstępach co 1 m, o średnicy 130 mm, przewierczanych przez stopy lub ławy pod kątem 5° do wnętrza budynku (rys. 5b). Projekt zawierał także sposób wzmocnienia piwnicy przez wykonanie niepełnej „skrzyni fundamentowej” i metody naprawy powstałych zarysowań (kotwienie z wypełnieniem zaprawami na bazie żywic). Zrezygnowano z wymiany gruntów słabych. Autorzy pracy [6] po gruntownym

przeanalizowaniu problemu i dostępnych materiałów pozytywnie ustosunkowali się do przyjętego sposobu posadowienia obiektu, przyczyn zaistniałych uszkodzeń i zasadności przyjętego sposobu wzmocnienia szczególnie wszystko dokumentując obliczeniami. Przyjęty i zrealizowany sposób naprawy uszkodzonej konstrukcji, a zwłaszcza posadowienia obiektu okazał się skuteczny.

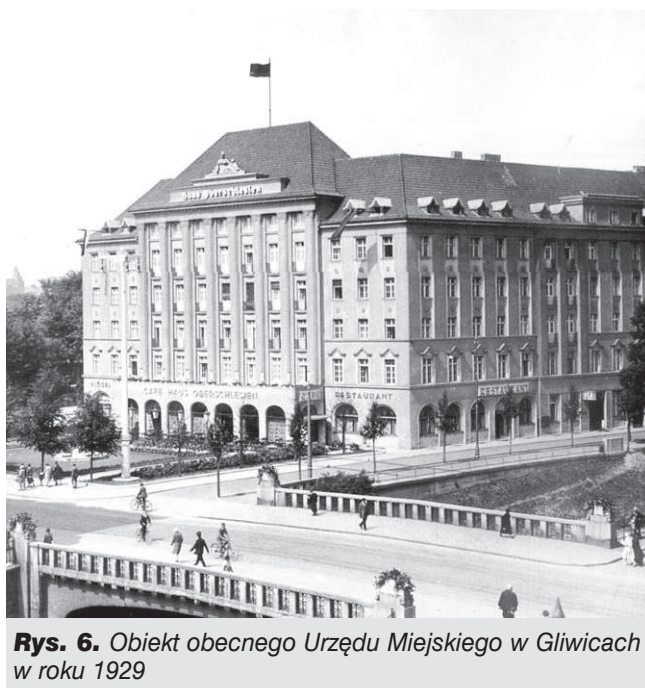
Rys. 6. Obiekt obecnego Urzędu Miejskiego w Gliwicach w roku 1929

To obiekt w konstrukcji tradycyjnej zbudowany na rzucie czworoboku, całkowicie podpiwniczony z wewnętrznym dziedzińcem. Spalony w roku 1945, w następnych latach był wielokrotnie przebudowany. Aktualnie jest to obiekt sześciokondygnacyjny, z wyjątkiem części północno-zachodniej, która jest pięciokondygnacyjna. Z oceny stanu technicznego obiektu wynika [7], że ewentualna nadbudowa obiektu jest możliwa tylko tam, gdzie pierwotnie obiekt był sześciokondygnacyjny (po zastosowaniu niezbędnych wzmocnień niektórych elementów konstrukcyjnych). Natomiast rozważana nadbudowa obiektu od strony północno-zachodniej jest niewskazana. Zasadniczym powodem takiego wniosku jest brak wiedzy na temat przyjętego posadowienia obiektu. Usytuowany w bardzo niekorzystnych warunkach gruntowo-wodnych (bezpośrednie sąsiedztwo rzeki Kłodnicy, prawie sześciometrowa warstwa plastycznych i miękkoplastycznych namulów podścielonych na 7,5 m ppt. średnio zagęszczonymi

Przykład 3. Część północno-zachodnią budynku Urzędu Miejskiego w Gliwicach zamierzano nadbudować o jedną kondygnację (aktualnie ten fragment jest pięciokondygnacyjny). Sam obiekt wybudowany został w latach 1924–1928 i do II wojny światowej był wizytówką miasta (rys. 6).
