Identyfikacja łączników elementów zewnętrznych w wybranych zewnętrznych ścianach systemu Wk-70

Dr inż. Gerard Bryś, Uniwersytet Zielonogórski,
 doc. dr inż. Mikołaj Kłapoć, CEWAP Sp. z o.o., Zielona Góra

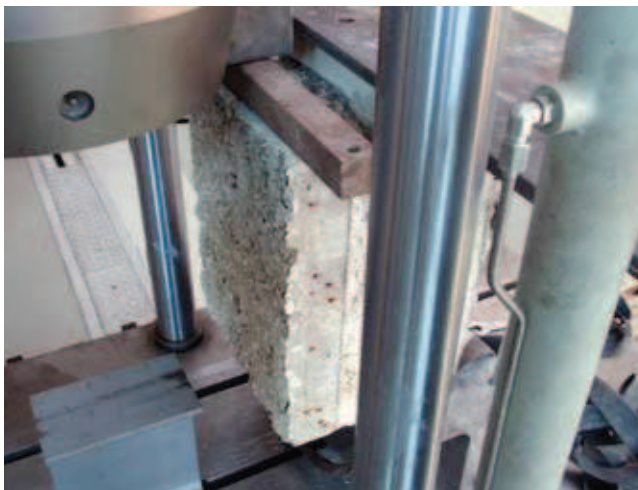
Rys. 2. Próbką w trakcie badań w maszynie wytrzymałościowej [6]

Przygotowane do badań elementy próbne ustawiono w maszynie wytrzymałościowej i po odpowiednim wypoziomowaniu mocowano warstwę konstrukcyjną płyty warstwowej, poprzez jej „utwierdzenie” w konstrukcji maszyny badawczej, za pomocą odpowiednich śrub i przekładek mocujących, co zobrazowano na rysunku 2. Tak przygotowany element próbny poddano obciążeniu polegającym na ciągłym wymuszaniu przyrostu przemieszczenia obciążonej warstwy fakturowej przymocowanej kotwą do warstwy konstrukcyjnej zewnętrznej płyty warstwowej.

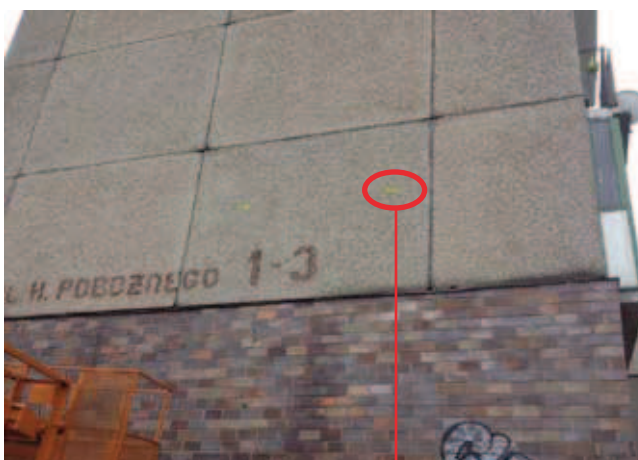
Rys. 3. Zaburzenie w skanie zbrojenia i identyfikacja łącznika w warstwie fakturowej ściany zewnętrznej [5]

Położenie prętów – wieszaków w ścianach zewnętrznych ustalano za pomocą urządzenia Ferroskan. Wynikiem prześwietlenia fragmentów płyt osłonowych są mapy występowania prętów zbrojeniowych warstw fakturowych ścian zewnętrznych, a na ich przecięciu – wieszaków. Badania przeprowadzono za pomocą skanera Ferroskan Hilti.

Łączniki warstwy fakturowej ścian zewnętrznych identyfikowano na podstawie zaburzeń w skanach zbrojenia warstwy fakturowej, co zilustrowano na rysunku 3.
