Elżbieta PILECKA, Magdalena MOSKAL

## ANALIZA NUMERYCZNA OSUWISKA W CIĄGU DROGI WOJEWÓDZKIEJ NR 975 W MIEJSCOWOŚCI BOROWA PRZED I PO WYKONANIU ZABEZPIECZENIA

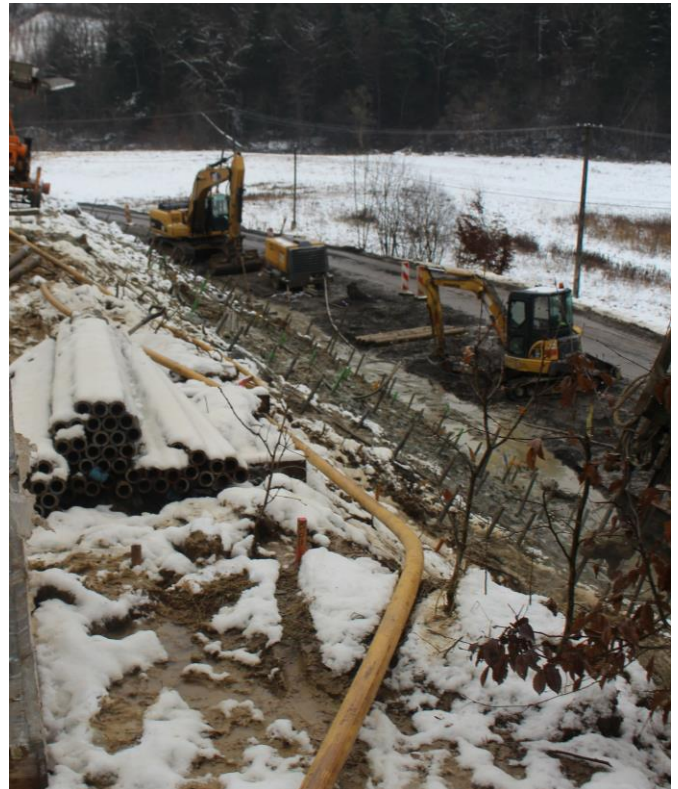
Rys. 2. Prace przy zabezpieczeniu skarpy (opr. własne, 2.12.2016r)

Aby zabezpieczyć przydrożną skarpe zaproponowano ich stabilizację przy zastosowaniu samo wierzących gwoździ gruntowych o długości ok. 15m w rozstawie podłużnym i poprzecznym co 2m z przesunięciem o 1m. Zabezpieczenie konstrukcyjne w postaci gwoździ zostało osadzone poniżej potencjalnej powierzchni poślizgu (rys. 2, rys. 3, rys. 4).

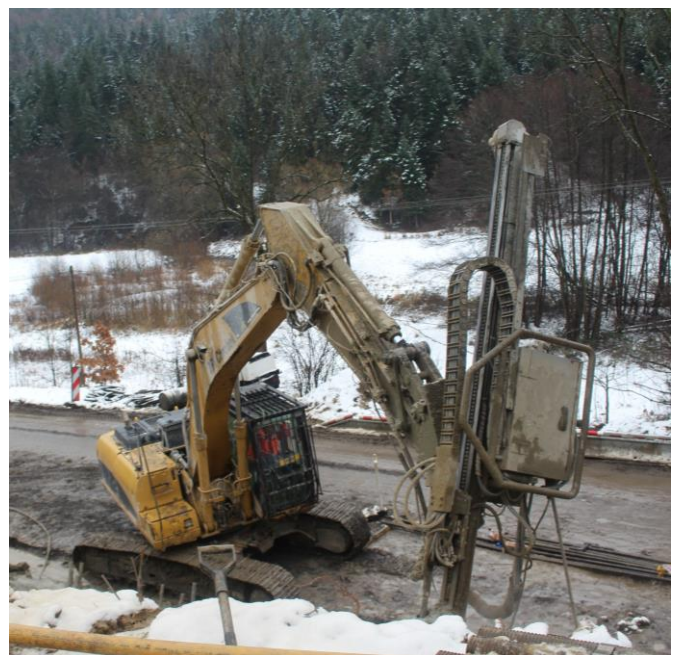
Rys. 3. Gwoździowanie skarpy (opr. własne, 2.12.2016r)

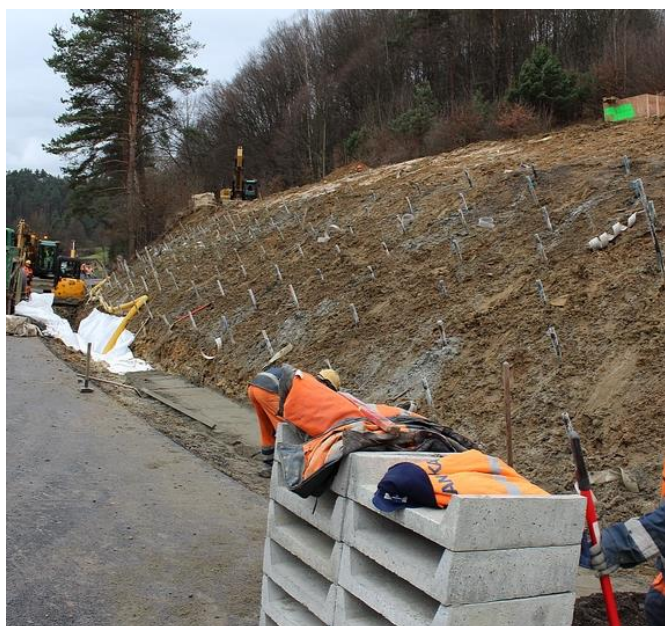
Rys. 4. Zabezpieczona skarpa drogowa [11]

Jako zabezpieczenie powierzchniowe skarpy zaprojektowano system antyerozyjny komórkowy. Komórki geosiatki zostały wypeł-

nione piaskiem z humusem. Bezpośrednio pod systemem zabezpieczającym ułożona została geowłóknina.
