Bronisław Drak, Piotr Zientek
Politechnika Śląska, Gliwice

ANALIZA USZKODZEŃ SILNIKÓW WYSOKONAPIĘCIOWYCH PRĄDU PRZEMIENNEGO W ELEKTROWNIACH ZAWODOWYCH

ANALYSIS OF FAILURES OF HIGH-POWER INDUCTIVE MOTORS IN ELECTRIC POWER STATION

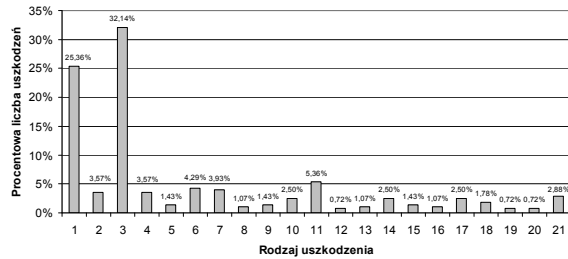
Rys. 1. Procentowe zestawienie typowych awarii silników indukcyjnych

Procentowe zestawienie typowych awarii silników przedstawiono na rysunku 1.

1. Przebiecie do rdzenia stojana.
2. Upalenie cewki od przewodu zasilającego.
3. Zwarcie zwojowe.
4. Przebiecie do pierścienia usztywniającego.
5. Wytarcie przez uszkodzony wirnik.

6. Upalenie połączenia międzycewkowego.
7. Upalenie przewodu zasilającego od izolatora.
8. Wytarcie izolacji czoł zerwanym wysięgiem klatki.
9. Obrót całego rdzenia.

10. Uszkodzenie łożyska.
11. Uszkodzenie wirnika uszkodziło stojan.
12. Deformacja czoł oraz zerwanie ich wiązań.
13. Pęknięcie przewodów zwojowych w strefie ich połączenia lutowanego (pęknięcie zezwoju).

14. Upalenie połączenia obręczy z zezwojem fazowym jednej fazy uzwojenia stojana po stronie zasilania.
15. Zwarcie przewodu zasilającego jedną z faz uzwojenia stojana z połączeniem międzycewkowym.

16. Pogarszające się własności izolacji czynnych i rezerwowych przewodów zasilających w silniku.
17. Uszkodzenie klatki wirnika.
18. Zwarcie międzyfazowe.

19. Uszkodzenie wentylatora uszkodziło stojan.
20. Uszkodzenie łożyska uszkodziło stojan.
21. Inne uszkodzenia.

Z przedstawionego wykresu widać, że najczęściej awarii silników spowodowane jest zwarcie zwojowym uzwojenia stojana oraz uszkodzeniem izolacji głównej (przebiecie do rdzenia stojana). Procentowe zestawienie tych uszkodzeń w rozpatrywanych 5 elektrowniach zawodowych i kilkunastu elektrociepłowniach przedstawiono na rysunku 2.

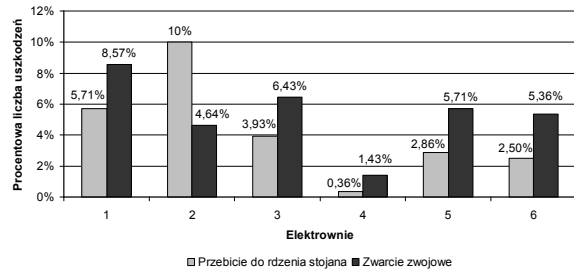
Rys. 2. Procentowe zestawienie zwarcia zwojowego oraz przebiecia do rdzenia stojana w rozpatrywanych elektrowniach zawodowych i elektrociepłowniach

- 1, 2, 3, 4, 5 – Elektrownie zawodowe.
- 6 – Małe elektrownie i elektrociepłownie.

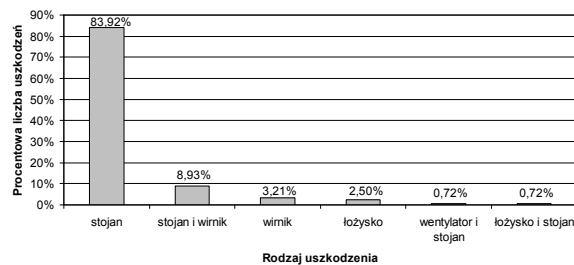
Rys. 3. Procentowe ujęcie miejsc uszkodzeń silników w czasie ich awarii

Źródło uszkodzenia w silnikach indukcyjnych najczęściej występuje w stojanie maszyny. Często zdarza się jednak, że uszkodzenie wentylatora, łożyska lub wirnika silnika powoduje bardzo poważne uszkodzenie stojana, które kończy się jego przezwojeniem. W takich przypadkach bardzo często dochodzi do zatarcia rdzenia stojana przez rdzeń wirnika lub uszkodzenia połączeń czołowych uzwojenia stojana. Procentowe ujęcie miejsc uszkodzeń silników w czasie ich awarii przedstawiono na rysunku 3 oraz w tabeli 1.

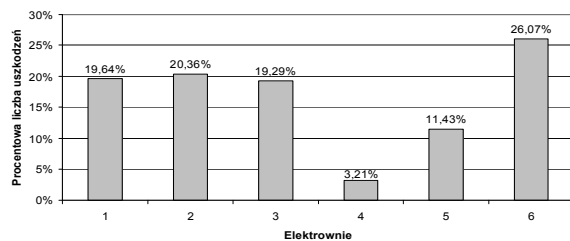
Rys. 4. Procentowa liczba uszkodzeń silników w poszczególnych elektrowniach

Podział wszystkich analizowanych uszkodzeń pomiędzy rozpatrywane elektrownie przedstawiono na rysunku 4.

Bazując na rysunku 4 można jednoznacznie stwierdzić, że w trzech elektrowniach wystąpiła podobna ilość awarii. Ponieważ liczba zainstalowanych silników w napędach potrzeb własnych w rozpatrywanych elektrowniach może być zróżnicowana, dlatego dokonano także procentowych obliczeń miejsc występowania uszkodzeń silników, osobno w poszczególnych elektrowniach. Wyniki przedstawiono w tabeli 2.

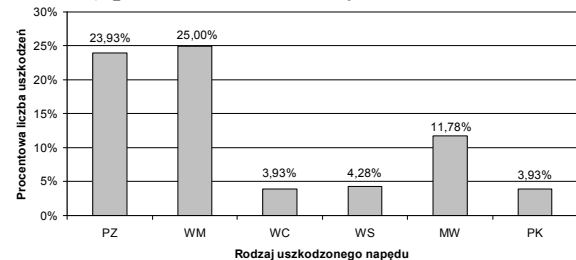
Rys. 5. Procentowa liczba uszkodzeń silników w typowych napędach

Widać, że we wszystkich rozpatrywanych elektrowniach zawodowych głównym miejscem wystąpienia awarii jest stojan. Z pozostałych uszkodzeń największa ilość to uszkodzenia stojana spowodowane awarią wirnika. Sporadycznie występowały uszkodzenia łożysk oraz uszkodzenia uzwojeń stojana w wyniku awarii wentylatora lub łożysk silnika. Rodzaj awarii oraz miejsce jego wystąpienia w silniku w dużej mierze uzależniony jest od rodzaju napędu, w którym pracował silnik. Dla każdego napędu należy zastosować silnik o odpowiedniej konstrukcji (np. układu chłodzenia) oraz mocy i prędkości obrotowej. Zestawienie awarii silników z uwzględnieniem typowych napędów dla różnych mocy i prędkości obrotowych (par biegunów silnika) przedstawiono na rysunkach 5, 6 i 7.

- PZ – pompy wody zasilającej,
- PK – pompy kondensatu,
- WM – wentylatory młynowe,
- WC, WS – wentylatory ciągu, spalin,
- MW – młyny węglowe.

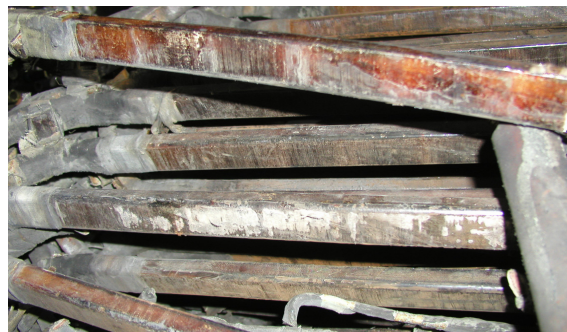
Zwarcia w uzwojeniach stojana są poprzedzone uszkodzeniem izolacji, najczęściej izolacji głównej, spowodowanym wycieraniem izolacji (rys. 8 i 9) podczas drgań uzwojenia wymuszanych siłami elektrodynamicznymi.

Rys. 8. Wytarcia izolacji głównej w żłobkach o ostre blachy rdzenia stojana

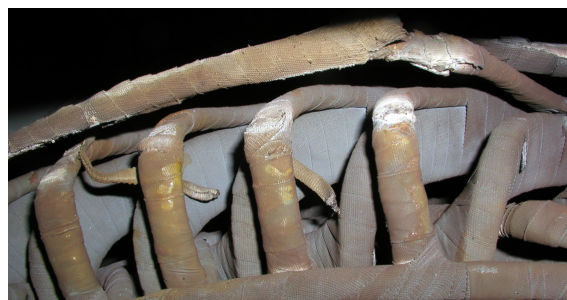
Rys. 9. Wzajemne wytarcie izolacji na połączeniach międzycewkowych i zasilających

Wzajemne wycierania izolacji uwidocznione na rysunku 9 jest przyczyną zwarć między połączenia zasilającymi uzwojenie stojana, a połączeniami międzycewkowymi. Skutki takiego zwarcia uwidoczniono na rysunku 17.

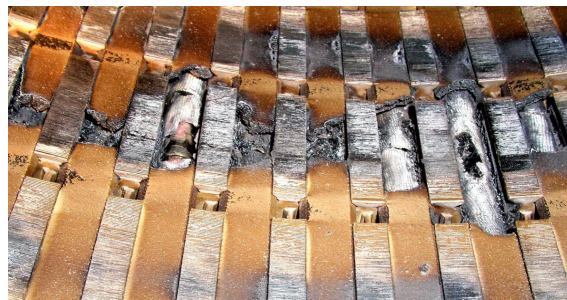
Zniszczona izolacja główna powoduje w żłobku zwarcia do rdzenia stojana, które może spowodować wypalenie klinów żłobkowych (rys.10), miejscowe uszkodzenia blach rdzenia (rys.11) oraz zwarcia zwojowe prowadzące do wytopienia miedzi zwojowej (rys.11)

Rys. 10. Wypalone klipy żłobkowe w wyniku zwarć do rdzenia stojana i zwarć zwojowych

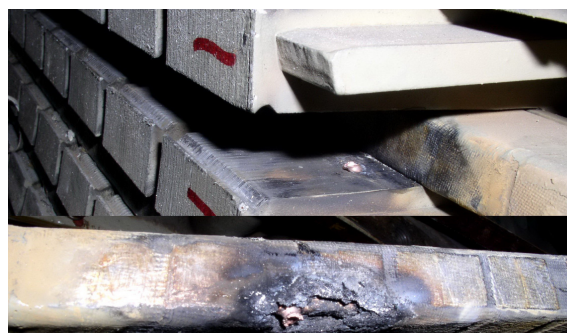
Rys. 11. Zwarcie cewki uzwojenia do rdzenia na wyjściu ze żłobka stojana

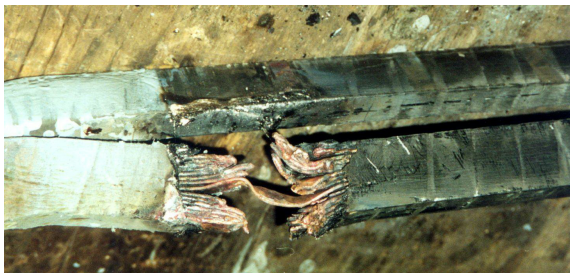
Rys. 12. Wytopione przewody zwojowe cewki w wyniku zwarcia zwojowego

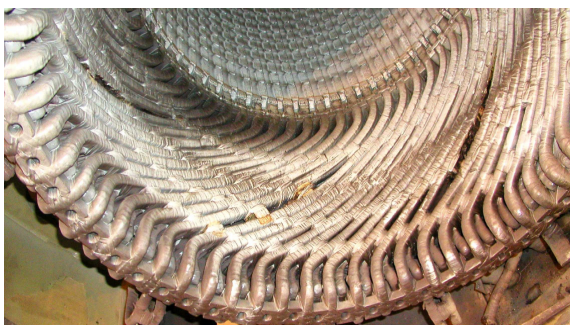
Łagodnym uszkodzeniem w strefie łuków stożkowych czoł uzwojenia stojana jest widoczna na rysunku 13 deformacja czoł skrajnych cewek w grupach fazowych. Deformacja ta jest skutkiem działania sił elektrodynamicznych, które starają się rozerwać wiązania usztywniające czoła. Takie uszkodzenie może wystąpić bez zwarcia w uzwojeniu stojana.

Rys. 13. Widok nieznacznych deformacja czoł

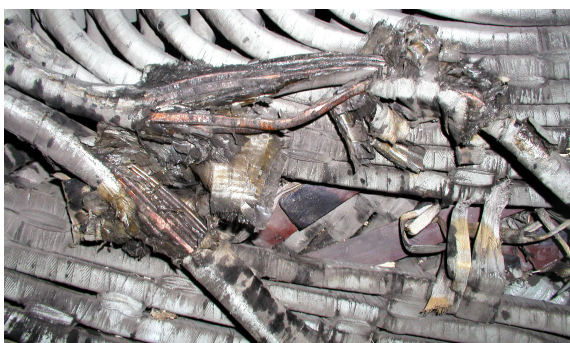
W przypadku np. zwarcia międzyfazowego i stosunkowo długim jego trwaniu, może wystąpić całkowita strefowa deformacja czoł cewek, co uwidoczniono na rysunku 14.

Rys. 14. Strefowe zniszczenie czoł cewek

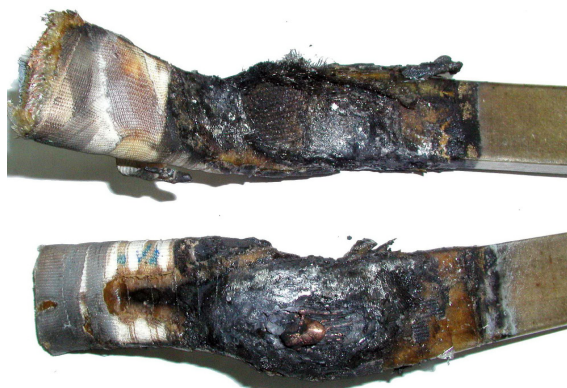
W strefie wykorbienia czoł cewek i nieprawidłowym ich ukształtowaniu, może wystąpić wzajemne wycieranie ich izolacji głównej, prowadzące do zwarcia, którego skutki uwidoczniono na rysunku 15.

Rys. 15. Skutki wytarcia izolacji głównej

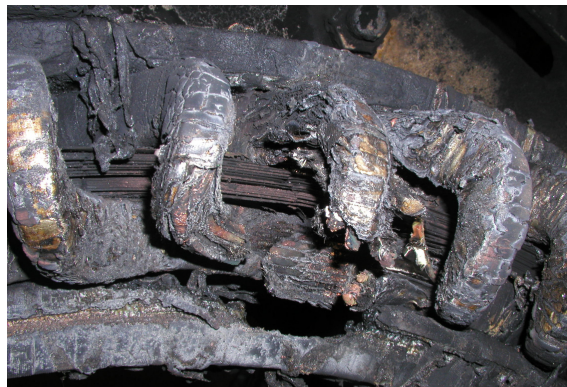
Uszkodzenie izolacji zwojowej występuje często w strefie główek cewek, co jest wynikiem wzdluznego wzajemnego przemieszczania się zezwojów cewek. Skutkiem tego są zwarcia zwojowe powodujące wypalenia izolacji i wytopienie przewodów zwojowych (rys. 16).

Rys. 16. Zniszczenia główek cewek

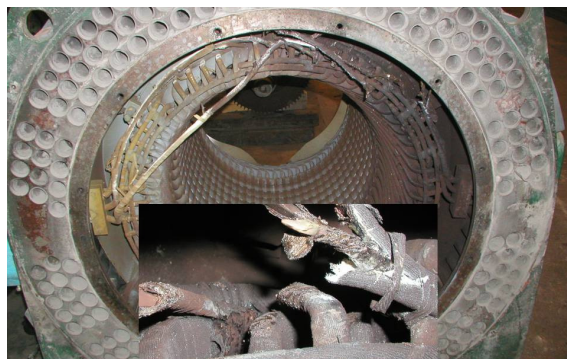
Rys. 17. Skutki zwarcia między połączeniami zasilającymi uzwojenie stojana

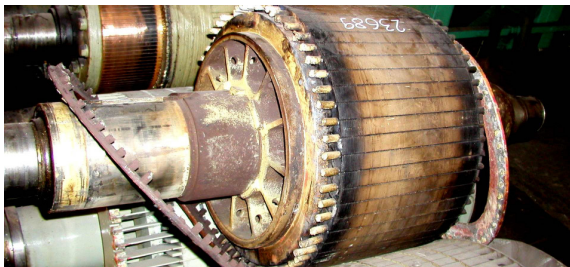
W wirnikach silników dwuklatkowych stopniowemu uszkodzeniu ulega klatka rozruchowa, która może ulec pełnemu zniszczeniu (rys. 18).

Rys. 18. Zniszczona klatka rozruchowa silnika dwuklatkowego

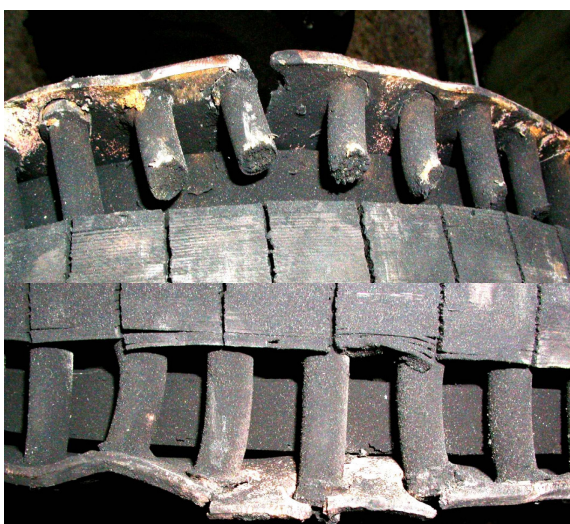
Innym powodem zniszczenia klatki rozruchowej jest zerwanie większości prętów oraz pęknięcia pierścieni zwierających (rys. 19).

Rys. 19. Zerwane pręty i pęknięte pierścienie

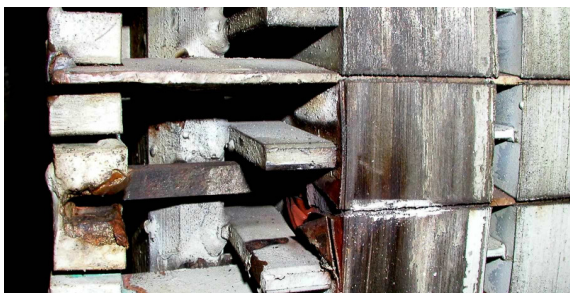
W wirnikach jednoklatkowych z prętami o przekroju trapezowym często występuje wysuwanie klinów usztywniających pręty w żłobkach. Może to spowodować zerwanie lutu i urwanie części pozapakietowej pręta (rys. 20).

Rys. 20. Uszkodzenie wirnika jednoklatkowego
