**BAROKOWY PAŁAC WE WŁOSTOWIE –
CZY NADAL JEST ZABYTKIEM?**

W artykule przedstawiono historię założenia pałacowo-parkowego we Włostowie, które jest wpisane do rejestru zabytków województwa lubuskiego. Obecnie pałac jest ruiną, a park jest zaniedbany i zdewastowany. Rodzą się pytania. Czy relikty pałacu i pozostałości parku są nadal zabytkiem. Kiedy zabytek traci wartości, dla których został wpisany do rejestru. Czy zły stan techniczny obiektu może być powodem do jego skreślenia z rejestru.

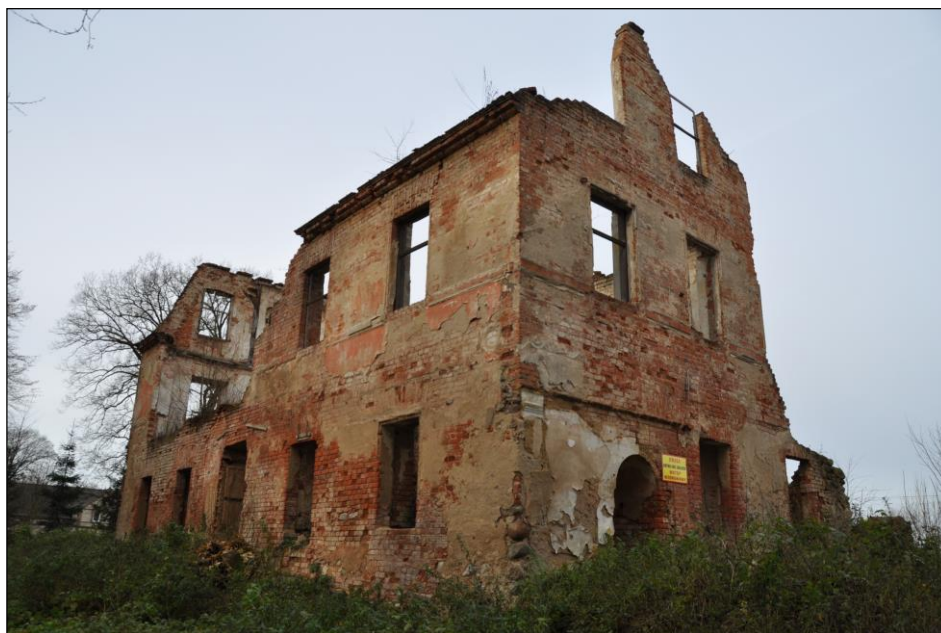
Fot. 6. Włostów, pałac. Widok od południowego wschodu [Eckert 2015]
Phot. 6. Włostów, palace. A view from the south-east [Eckert 2015]

Do dnia dzisiejszego zachowały się fragmenty murów korpusu głównego, tj. większa część ściany szczytowej zachodniej, ściana południowa - częściowo do

poziomu gzymsu koronującego, fragment ściany wschodniej w najwyższym punkcie sięgający nad okno poddasza, oraz fragment fasady obejmujący niewielki odcinek muru parteru z jednym otworem okiennym. W części zachowała się podłużna ściana wewnętrzna (równoległa do elewacji). Ściany są na fragmentach spękane, miejscami występują braki w konstrukcji nadproży, ubytki w licu muru i luźne cegły w koronie. Występuje silne zawilgocone oraz z liczne ubytki warstwy tynku. Na elewacji południowej oraz wschodniej zachowały się szczerkowo fragmenty dekoracji architektonicznych – fragmenty gzymsów, a w pomieszczeniach na parterze elementy wystroju sztukatorskiego. Pod poziomem gruntu znajdują się częściowo zasypane piwnice. Wejście do nich jest utrudnione, ale widoczne są fragmenty zachowanych sklepień krzyżowych i kolebkowych. Jedynie na fragmentach zachowały się ceramiczne sklepienia nad parterem. Drewniane stropy nie istnieją. Nie zachowała się konstrukcja więźby ani dach. Teren pałacu jest zagruzowany, porośnięty trawą i samosiejkami drzew i krzewów.

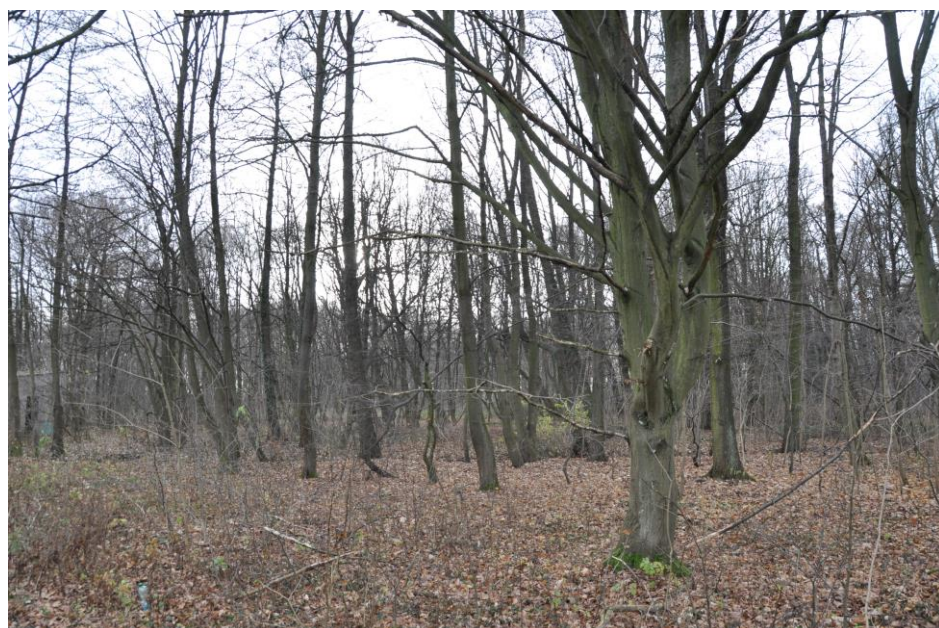
Fot. 11. Włostów, pozostałości parku [Eckert 2015]
Phot. 11. Włostów, remnants of the park [Eckert 2015]

Pomimo złego stanu zachowania ruiny pałacu we Włostowie pozostają nadal centralnym elementem historycznego zespołu pałacowo-parkowo-folwarcznego. Park krajobrazowy rozciągający się na południe od siedziby pomimo wieloletniego braku pielęgnacji wyróżnia się cennym starodrzewem, z dominującym lipami, dębami i głógami, a także rzadkimi odmianami drzew niespotykanych w okolicy. Bogaty układ wodny składający się pierwotnie z czterech stawów i systemu kanałów jest zaniedbany. Zachowały się relikty fontanny przy południowej elewacji. Park, pomimo częściowego zatarcia kompozycji zieleni, osi widokowych i układu komunikacyjnego, pozostaje nadal cennym założeniem krajobrazowym, szczególnie wartościowym ze względu na autora projektu – Eduarda Petzolda. Spośród zabudowań folwarcznych rozlokowanych pierwotnie po północnej stronie pałacu, do dziś przetrwały jedynie dwa historyczne budynki: dawna stajnia i dom mieszkalno-gospodarczy. Obok nich wzniesiono współczesne budynki gospodarcze. Dawny zespół folwarczny, w skład którego wchodzi: pałac, park, stajnia, dom mieszkalno-gospodarczy, jest ujęty w wojewódzkiej ewidencji zabytków.
