**Małgorzata Chorowska\*, Teresa Dzedzic\*, Maciej Krzywka\*\***

## *Trzy Kramy Bogate odkryte we Wrocławiu*

### *Three Rich Stalls discovered in Wrocław*

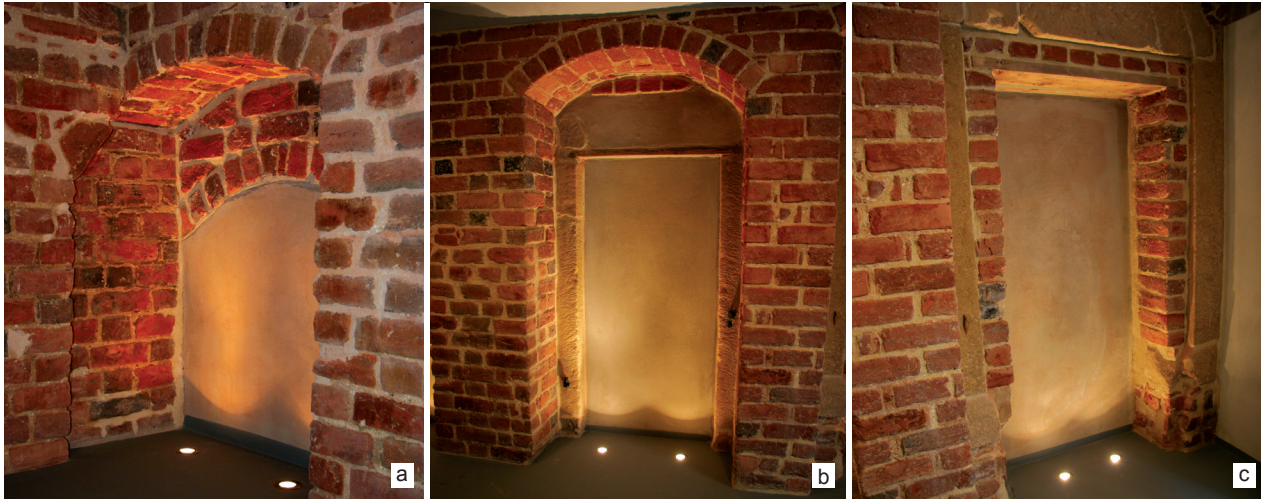
Il. 3. Wrocław, kamienica przy Przejściu Żelazniczym 4/6. Zamurowane otwory w ścianie wschodniej kramu 3: a – relikty pieca w narożniku kramu po konserwacji, b – przejście do sąsiedniej komory kramu po konserwacji, c – otwór okienny pomiędzy komorami kramu po konserwacji (fot. M. Chorowska)

Fig. 3. Wrocław, tenement house at 4/6 Przejście Żelaznicze. Bricked up openings in the eastern wall of stall 3: a – stove relics in the stall's corner after restoration, b – passage to the neighbouring stall chamber after restoration, c – window opening between stall chambers after restoration (photo by M. Chorowska)

Zachowane elementy wystroju i wyposażenia kramów były bardzo proste. Złożyły się na nie wnęki, piece oraz rozmaite otwory (il. 3). W kramie 1, w ścianie zachodniej, zachowanej do wysokości 2 m, odkryto wnękę o wymiarach: 28 × 40 × 109 cm (gł./szer./wys.) przylegającą do ściany frontowej. Mogła ona służyć raczej jako miejsce na półki niż do stawiania świeczki, gdyż nie dostrzeżono szczególnych śladów okopcenia łąku. W głębi kramu nr 3 (w narożniku północno-wschodnim) odkryto relikty pieca zachowane w postaci negatywu komory spalania i otworu związanego z obsługą paleniska. Otwór znajdował się w ścianie działowej pomiędzy kramami i był dostępny z kramu nr 4, natomiast komora spalania, czytelna w postaci zagłębienia (na 12 cm) w ścianie północnej, znajdowała się we wnętrzu kramu 3. O obecności w tym miejscu paleniska świadczyły osmolone części cegieł i ukośny negatyw kapy biegnącej od podłogi kramu 3 do ściany wschodniej.

Preserved elements of the interior design and equipment of the stalls were very simple. They consisted of niches, stoves and various openings (Fig. 3). In stall 1, in the west wall preserved to a height of 2 m a niche adjacent to the front wall was discovered with dimensions of  $28 \times 40 \times 109$  cm (depth/width/height). It could have served more as a place for shelves rather than a place for candles because there were no particular signs of an arch blackened with smoke. In the deep part of stall 3 (in the north-east corner) relics of a stove in the form of the combustion chamber negative and an opening connected with the fire service were discovered. The opening was located in a partition wall between the stalls and was available from stall 4, whereas the combustion chamber, which was seen in the form of a niche (12 cm) in the north wall, was inside stall 3. The presence of the stove in that place was confirmed by blackened parts of the bricks and an oblique negative of the cover running from the floor of stall 3 to the eastern wall.

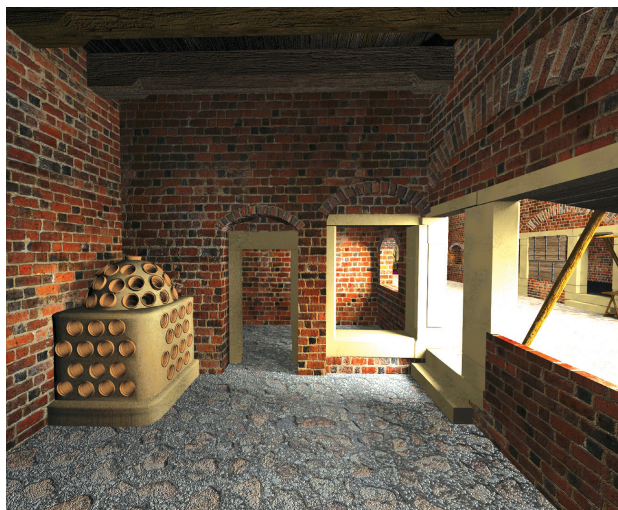
Il. 4. Rekonstrukcja wnętrza kramu 3 (oprac. M. Krzywka)

Fig. 4. Reconstruction of the interior of stall 3 (prepared by M. Krzywka)

w ścianie działowej pomiędzy kramami odkryto dwa duże otwory. Jednym było przejście między komorami o wymiarach  $115 \times 204$  cm, usytuowane we wnęce nakrytej łąkiem odcinkowym. Kamieniarka obramiająca przejście została częściowo uszkodzona. Zachowały się jednak oba piaskowcowe węgariki oraz niewielki kawałek nadproża<sup>2</sup>. Obecnie nadprożem jest deska, którą osadzono już po zniszczeniu piaskowca. Drugi otwór bardziej przypominał okno, choć znajdował się on we wnętrzu budynku. Miał piaskowcowy parapet położony na wysokości 60 cm i ciosowe obramienie od strony kramu 3. Jego szerokość wynosiła 113 cm, a wysokość 164 cm. Otwór ten znajdował się tuż przy fasadzie budynku, a jego kamieniarka była sprzężona z portalem wejścia do kramu 3 i była połączona z nim sięgaczami. Górny sięgacz był zarazem nadprożem otworu w ścianie między kramami, a dolny sięgacz jego parapetem. Okno między kramami wpisane było w płytka, lecz rozległą wnękę. Przesklepiono ją łąkiem odcinkowym, który w większości zakryty został późniejszym sklepieniem. Świadczy to o tym, że pomieszczenie 3 było pierwotnie wyższe niż obecnie. Prospekcja ściany wschodniej wykazała, że wszystkie otwory i komorę pieca uformowano równocześnie (il. 4).

The stove must have been situated on the side of stall 3. It was used from the inside of stall 4, which indicates that the two stalls belonged to the same owner in the Middle Ages. Moreover, two large openings were discovered in the partition wall between stalls. The first one was a passage between chambers with dimensions of  $115 \times 204$  cm situated in a niche covered with a segmental arch. The masonry framing the passage was partly damaged. However, two sandstones of the doorjamb were preserved as well as a small piece of the lintel<sup>2</sup>. At present, the lintel is made of a plank which was fixed already after the sandstone was destroyed. The other opening was more like a window, although it was inside the building. This opening had a sandstone windowsill at a height of 60 cm and an ashler framing the side of stall 3. It was 113 cm wide and 164 cm high. This opening was located just next to the facade of the building and its stonework was coupled with the entrance portal to stall 3 and connected with it by means of headers. The upper header was at the same time the lintel of the opening in the wall between stalls, whereas the lower header was its windowsill. The window between the stalls was built into a shallow but extensive niche. It had a segmental arch which was mostly covered with later vaulting. This proves that room 3 was originally higher than it is in our times. The eastern wall prospection showed that all the openings and the stove chamber were formed at the same time (Fig. 4).

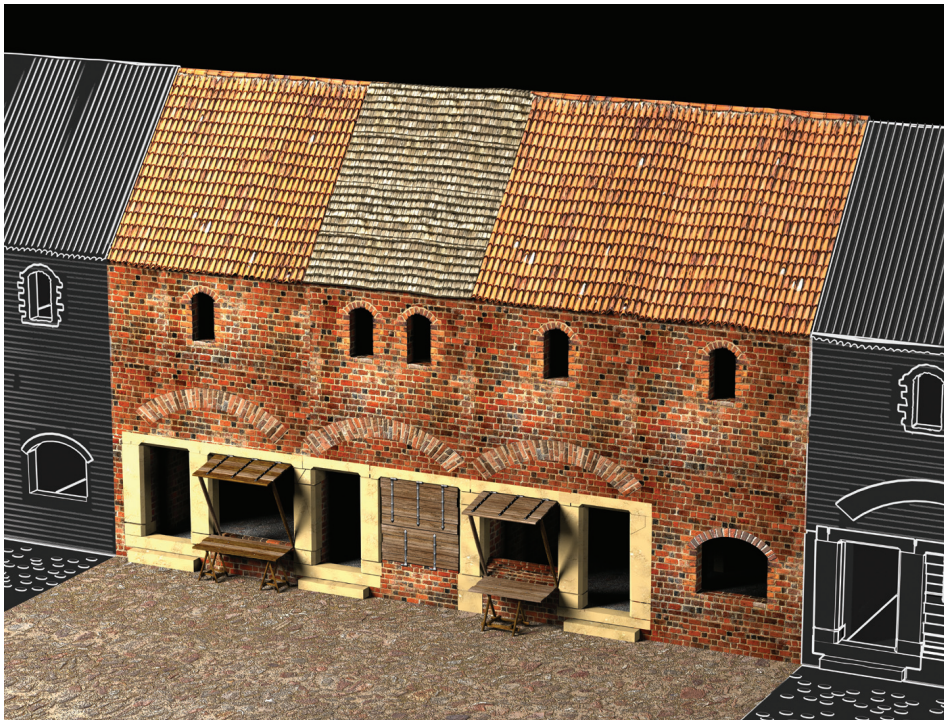
Il. 5. Wrocław, rekonstrukcja trzech Kramów Bogatych w średniowieczu (oprac. M. Chorowska, M. Krzywka)

Fig. 5. Reconstruction of three Rich Stalls in the Middle Ages (prepared by M. Chorowska, M. Krzywka)

missing vertical elements were arranged in such a way that made it possible to obtain an alternating rhythm of window and entrance openings (Fig. 5). Framing ashlers of the openings had cuts for woodwork. In the preserved part of the window lintel of stall 2 a fragment of the horizontal hinge survived. It is a valuable relic showing that horizontal shutters opening upwards with a rotating movement were used in the windows. The iconography query depicting the medieval stalls in Cracow (The Balthasar Behem Codex) and in other European cities proved that this was a very popular system. Typical shutters consisted of two parts. The upper part was lifted to make a little roof, whereas the lower part was lowered and supported with a trestle, thereby forming a sales board. This system must have also been used in the case of trade taking place in bourgeois houses, which can be exemplified by big windows – display windows on the ground floors of Świdnica's medieval tenement houses, which were framed by the same sandstone ashlers as the display windows of Rich Stalls in Wrocław. Probably, analogous shutters folding into roofs and boards were used in them.

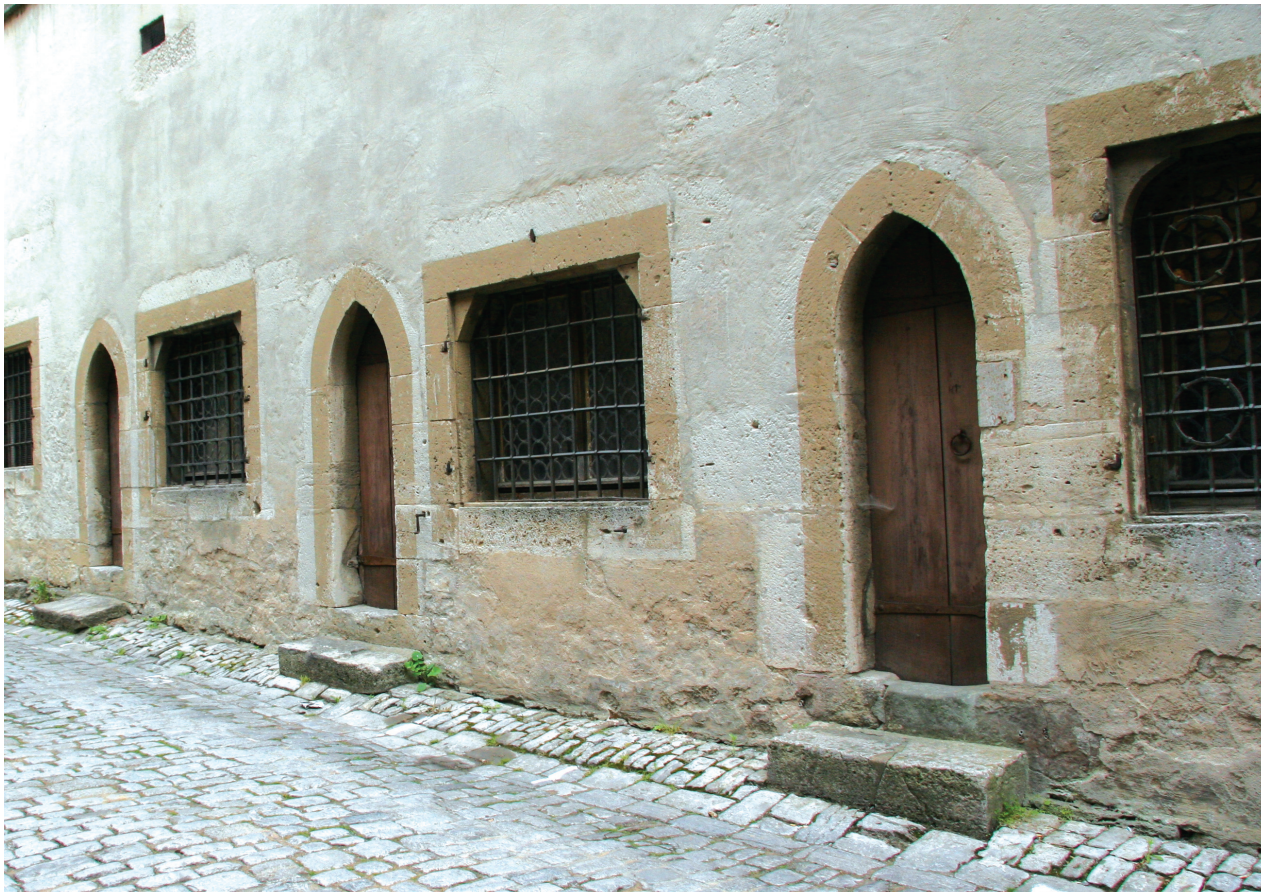
Il. 6. Ostrołuczne formy nadproży w ciągu kramów w Rothenburg ob der Tauber we Frankonii (fot. M. Chorowska)  
 Fig. 6. Ogival forms of lintels in the strip of stalls in Rothenburg ob der Tauber in Franconia (photo by M. Chorowska)
