# Analiza nośności dźwigarów mostowych przed i po wzmocnieniu przy użyciu naprężonych taśm CFRP z zastosowaniem metody gradientowej

prof. dr hab. inż. Renata Kotynia, dr inż. Michał Staśkiewicz, Katedra Budownictwa Betonowego, Politechnika Łódzka

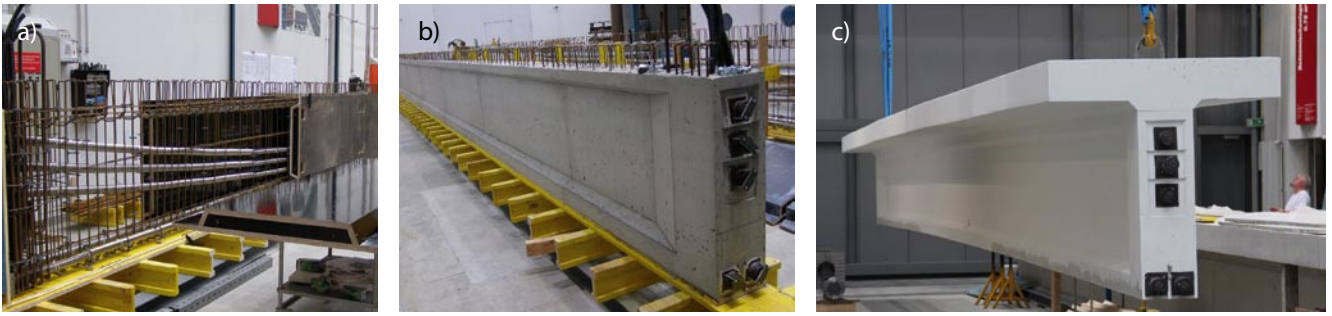
Rys. 2. Zbrojenie dźwigara (a), dźwigar po betonowaniu i sprężeniu (b), dźwigar po dobetonowaniu płyty pomostu (c)

betonu samozagęszczalnego C35/45, co odpowiadało masie 7,5 tony. Podczas betonowania dźwigarów wykonano próbki sześciennie oraz prostopadłościennie w celu doświadczalnego badania wytrzymałości betonu po 7 i 28 dniach od betonowania oraz w dniu badania każdego z dźwigarów. Sprężanie dźwigarów wykonano 28 dni po betonowaniu. Do naciągu kabli użyto siłownik hydrauliczny kompatybilny z głowicami sprężającymi BBRV Typ A. W ostatnim etapie wykonano żelbetonowe płyty o szerokości 1,25 m i grubości 0,21 m, odpowiadające współpracującej szerokości płyty pomostu w moście (rys. 2).

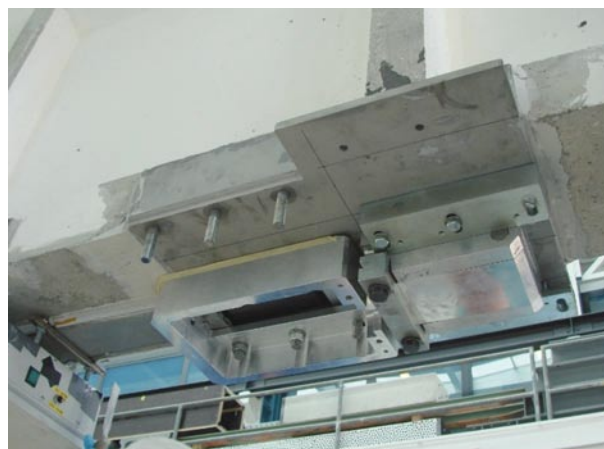
Rys. 5. Komplet urządzeń sprężająco-kotwiących

Wzmocnienie dolnej powierzchni dźwigara wykonano przy użyciu urządzeń sprężająco-kotwiących systemu S&P Clever Reinforcement, w skład których wchodzi: aluminiowe szczęki zaciskowe z szynami przewodzącymi; aluminiowe bloki oporowe do montażu siłowników hydraulicznych; urządzenia grzewcze kontrolujące temperaturę wiązania zaprawy, podzielone na 8 sektorów; siłowniki hydrauliczne wraz z przewodami oraz ręczne pompy hydrauliczne z manometrami analogowymi i cyfrowymi (rys. 5). Dźwigar został wzmocniony na zginanie z wykorzystaniem innowacyjnej „metody gradientowej” opracowanej przez Stoecklina i Meiera [1] i dalej rozwijanej w EMPA. Odształcenia taśm CFRP kontrolowano przy użyciu tensometrów elektrooporowych umieszczonych w środku rozpiętości taśm. W metodzie gradientowej końce naprężonego kompozytu kotwiono poprzez przyspieszenie wiązania kleju na odcinku taśmy oraz redukcję siły sprężającej na jej końcu. Przyspieszone wiązanie kleju osiągnięto, stosując

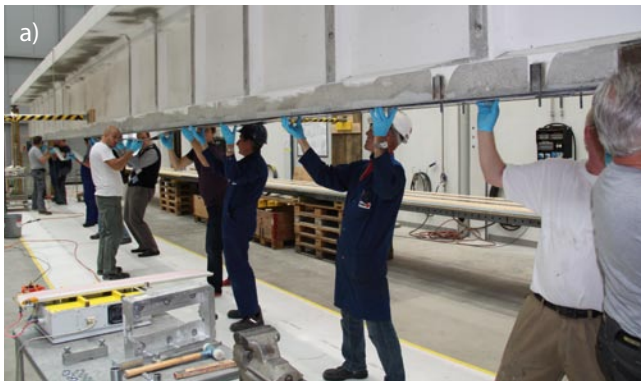
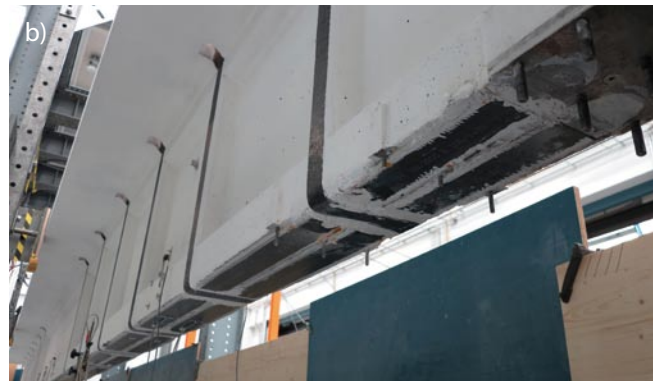
Rys. 7. Wzmocnienie dźwigara: a) na zginanie; b) na ścinanie

Po zamontowaniu systemu sprężająco-kotwiącego wykonano sprężenie taśmy CFRP przy użyciu siły 120 kN, co odpowiadało odkształceniu  $\epsilon_{fp} = 6\text{‰}$ . Bezpośrednio po wykonaniu sprężenia rozpoczęto proces gradientowego zakotwienia taśmy. Panel roboczy urządzenia grzewczego podzielono na 8 sektorów o długości 100 mm każdy, co umożliwiło kontrolowanie temperatury odrębnie w każdym sektorze. W pierwszej kolejności uruchomiono podgrzewanie pierwszego odcinka taśmy o długości 30 cm (sektor 1, 2 i 3 – rysunek 6). Temperatura grzania ok. 140°C pozwoliła osiągnąć temperaturę zaprawy klejowej równą 100°C mierzoną przy użyciu termopar. Podgrzewanie pierwszego odcinka taśmy trwało 35 minut, po czym grzałki wyłączono i rozpoczęto 10-minutową fazę studzenia kleju. Po 10 minutach rozpoczynano podgrzewanie drugiego odcinka taśmy o długości 200 mm (sektor 4 i 5) przez kolejne 35 minut, a następnie po kolejnych 5 minutach od rozpoczęcia podgrzewania drugiego odcinka wykonano pierwszą redukcję siły sprężającej w taśmie. Siłę naciągu taśmy zredukowano o 50 kN, to znaczy do poziomu 70 kN, co potwierdziły odkształcenia taśmy CFRP ustabilizowane po redukcji na poziomie 3,5‰. Po wzmocnieniu na zginanie (rys. 7a) wykonano wzmocnienie na ścinanie przy użyciu 12 opłotów z mat CFRP (rys. 7b).

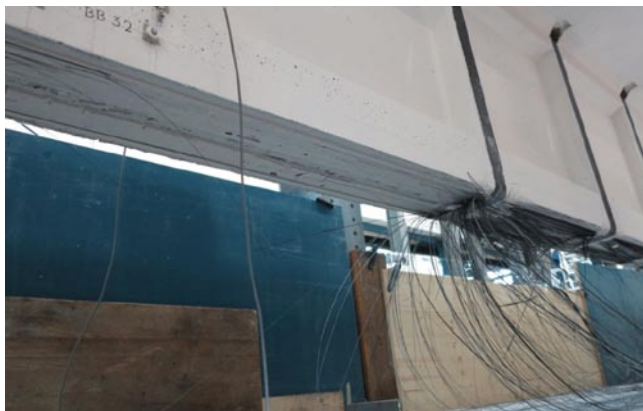
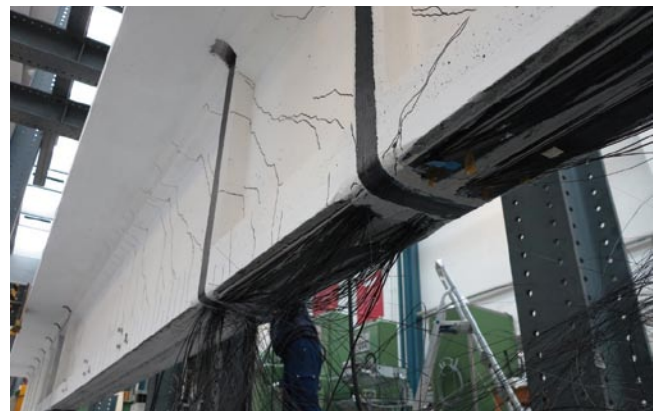
**Rys. 9.** Widok zerwanych taśm kompozytowych, powstrzymany przez oploty mat CFRP

skutecznie powstrzymywane przez pionowe opłaty z mat CFRP, dzięki czemu odspojenie nie postępowało w kierunku podpór (rys. 9). Przy obciążeniu równym  $F_{uD2} = 960$  kN doszło do całkowitego zerwania obu naprężonych taśm. Zniszczenie miało gwałtowny charakter i było sygnalizowane dużym ugięciem dźwigara oraz trzaskami zrywających się włókien taśm CFRP. Jednocześnie nie zaobserwowano uszkodzeń ani odspojenia opłatów mat CFRP, zarówno w strefach przypodporowych, jak i w środku rozpiętości, gdzie maty powstrzymywały postępujące odspojenie naprężonych taśm. Wzmocnienie dźwigara skutkowało wzrostem obciążenia rysującego o 16%, obciążenia wywołującego uplastycznienie zbrojenia o 22% oraz obciążenia niszczącego o 24% (rys. 10, tab. 3).

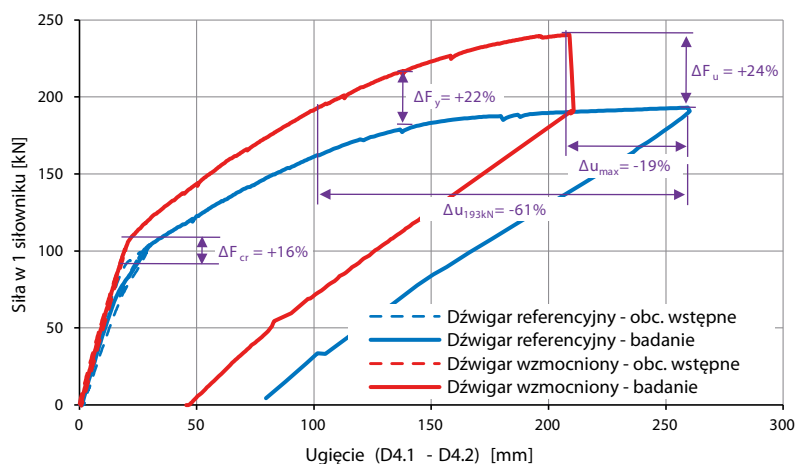
Rys. 10. Porównanie zależności obciążenie-ugięcie dźwigarów: referencyjnego i wzmocnionego
