# Ryzyko poważnych urazów podczas eksploatacji maszyn w aspekcie skuteczności zabezpieczeń uniemożliwiających dostęp do stref niebezpiecznych

Radosław Gonet

**Streszczenie:** W artykule dokonano analizy przyczyn i okoliczności ciężkich wypadków przy pracy, których źródłem był brak skutecznego zabezpieczenia przed dostępem do miejsc niebezpiecznych. Wskazano techniczne przyczyny wypadków w aspekcie naruszeń przepisów prawa oraz normy, które wskazują rozwiązania będące właściwymi sposobami zabezpieczeń stref niebezpiecznych.

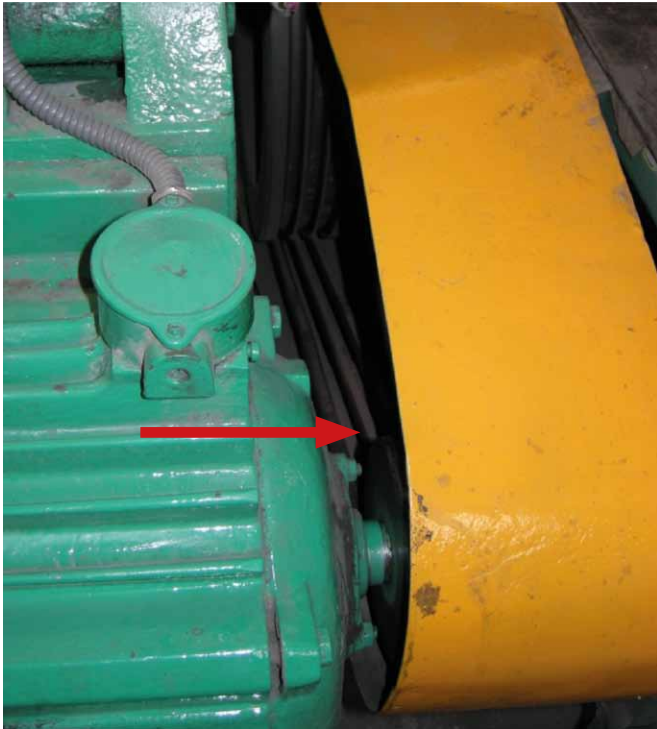
Pracownikom młodocianym zlecono ścieranie kurzu na hali maszyn. Jeden z pracowników po starciu kurzu ze stołu ślusarskiego podszedł do gilotyny GLT-3 (rok prod. 1959) i rozpoczął ścieranie od górnej części osłony jej napędu. Podczas tej czynności nastąpiło wciągnięcie szmaty przez paski klinowe, co spowodowało szarpnięcie trzymającej ją prawej dłoni pracownika i wciągnięcie jej w nieosłoniętą od strony maszyny strefę pracy elementów napędowych (rys. 1). Skutkiem wypadku była amputacja urazowa dwóch palców prawej dłoni siedemnastoletniego pracownika młodocianego.

protokole stwierdził, że przyczyną wypadku było „nagle i niespodziewane z nieokreślonej przyczyny wciągnięcie pod osłonę wirującego paska klinowego szmaty wraz z prawą dłonią”. Wnioski i środki profilaktyczne wskazane przez zespół w protokole powypadkowym nie uwzględniały:

Rys. 1. Miejsce pochwycenia dłoni uszkodzonego przez elementy napędowe gilotyny

Ponadto w protokole powypadkowym nie stwierdzono nieprzestrzegania przez pracodawcę przepisów bezpieczeństwa i higieny pracy, w sytuacji gdy bezpośrednią przyczyną wypadku było niedostosowanie gilotyny do wymogów minimalnych [2] poprzez niezabezpieczenie dostępu do elementów napędowych.

W pierwszym opisanym wypadku, aby uniknąć amputacji urazowej palców nastoletniego pracownika młodocianego, wy-

starczyło osłonić elementy napędowe od strony korpusu maszyny bądź zastosować osłonę niepozostawiającą szczeliny umożliwiającej sięgnięcie do strefy niebezpiecznej.

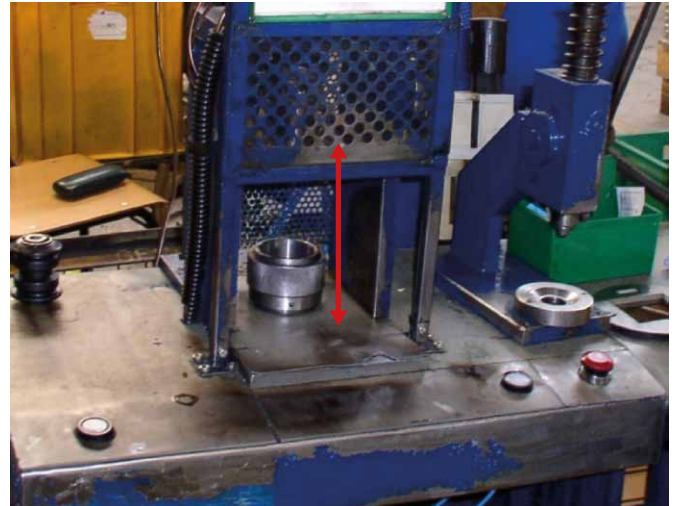
Praca na urządzeniu polega na ułożeniu w gnieździe urządzenia elementu gumowego, a następnie na umieszczeniu na tym elemencie metalowej tulejki. Po nałożeniu tulejki uruchamia się urządzenie przyciskami sterowania oburęcznego. Zadziałanie na elementy sterujące powoduje zamknięcie osłony uniemożliwiającej dostęp do strefy roboczej urządzenia oraz wyzwolenie pionowego ruchu stempla, który wciska tulejkę. Po zwolnieniu przycisków sterowania oburęcznego następuje samoczynne podniesienie osłony (rys. 2). Wówczas operator odbiera wyrób gotowy. W trakcie pracy, podczas układania kolejnej tulejki na elemencie gumowym, stempel urządzenia opadł, powodując amputację urazową części palca lewej ręki. Wobec braku jednoznacznych zeznań poszkodowanej i braku świadków zespół powypadkowy powołany przez pracodawcę nie potrafił ustalić, w jaki sposób dłoń poszkodowanej znalazła się w strefie pracy stempla, gdyż zastosowano prawidłowo działające sterowanie oburęczne, a dostęp do strefy niebezpiecznej chroniony był przez osłonę ruchomą. W związku z powyższym zespół powypadkowy stwierdził, że prawdopodobną przyczyną wypadku było samoczynne opadnięcie stempla przy podniesionej osłonie urządzenia w momencie zakładania lub wyciągania wyrobu przez poszkodowaną. Wskazano także, że możliwą przyczyną wyzwolenia ruchu roboczego stempla mogła być chwilowa awaria (zawieszenie się) wyłącznika krańcowego zespołu pneumatycznego lub układu sterowania wskutek zanieczyszczenia.

Rys. 2. Urządzenie do pneumatycznego wciskania tulejek

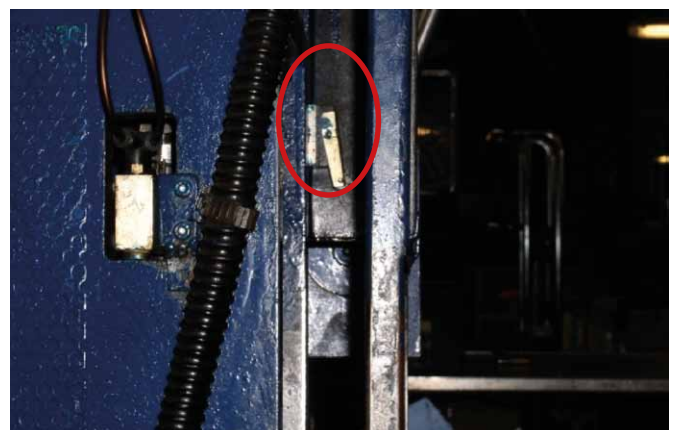
Rys. 4. Element sterujący uruchamiany przez opadającą osłonę przednią

Ponadto ustalono, że ruch stempla jest inicjowany przez element sterujący uruchamiany przez opadającą osłonę przednią (rys. 4).

Najistotniejszy jednak dla ustalenia przyczyny wypadku jest fakt, iż istniejąca szczelina pomiędzy prowadnicą osłony przedniej a obudową urządzenia umożliwia sięgnięcie palcem do elementu sterującego, co pozwala na zasterowanie sygnałem inicjującym ruch stempla – wówczas osłona przednia nie zamyka się, a urządzenie wykonuje ruch roboczy.

W drugim przypadku wprawdzie nie doszło do wypadku wskutek sięgnięcia kończyną górną przez niepełną osłonę (a zastrzeżenia budzi także wiele innych aspektów bezpieczeństwa, m.in. sposób sterowania sygnałem wyzwalającym ruch roboczym suwaka), lecz zastosowanie osłon szczelin występujących po bokach maszyny uniemożliwiłoby „obejście” systemu sterowania oburęcznego.

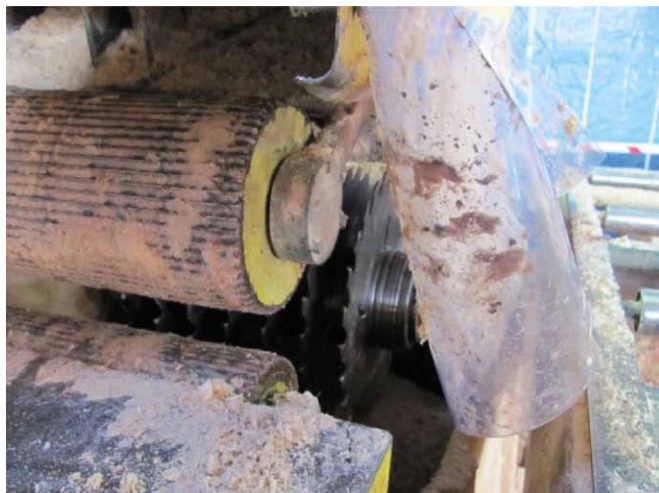
- boczna część osłony zespołu tnącego z pasa przezroczystego tworzywa sztucznego, które nie zabezpiecza przed dostępem do strefy niebezpiecznej i umożliwia sięgnięcie ręką w strefę pracy pił (rys. 5);
- niepełna osłona elementów napędowych (rys. 6);
- osłona napędu wentylatora wyciągu trocin, wykonana z drutu stalowego, nie zabezpiecza przed dostępem do strefy niebezpiecznej (rys. 7);
- górna pokrywa osłony przykręcona za pomocą dwóch nakrętek umożliwiających odkręcenie pokrywy bez użycia narzędzi;
- brak osłony wałków ciągnących i dociskowych od strony podawania i odbierania materiału;
- brak osłony napędu układu wałków ciągnących i dociskowych.

Rys. 5. Osłona boczna wielopięty

W trzecim przypadku prawidłowa osłona uniemożliwiłaby sięgnięcie ręką do strefy pracy pił. W przypadku tej maszyny, poza opisanymi nieprawidłowościami dotyczącymi osłon, stwierdzono także kilkanaście innych naruszeń przepisów i zasad bezpieczeństwa z zakresu: wytrzymałości i sposobu mocowania osłon, zabezpieczenia osłon ruchomych, systemu sterowania itd.

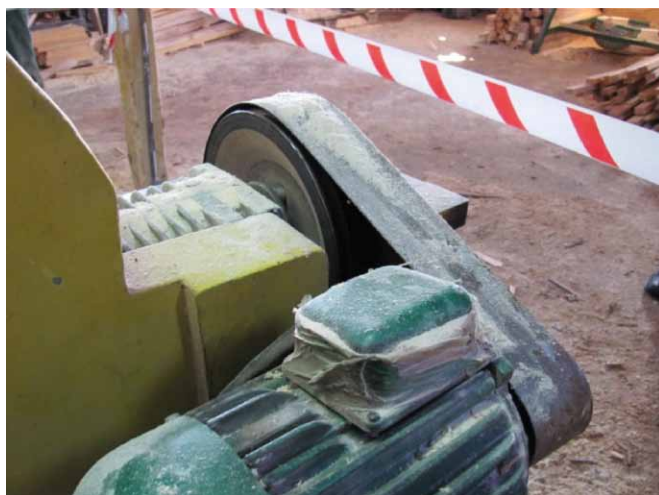
Rys. 6. Osłona elementów napędowych

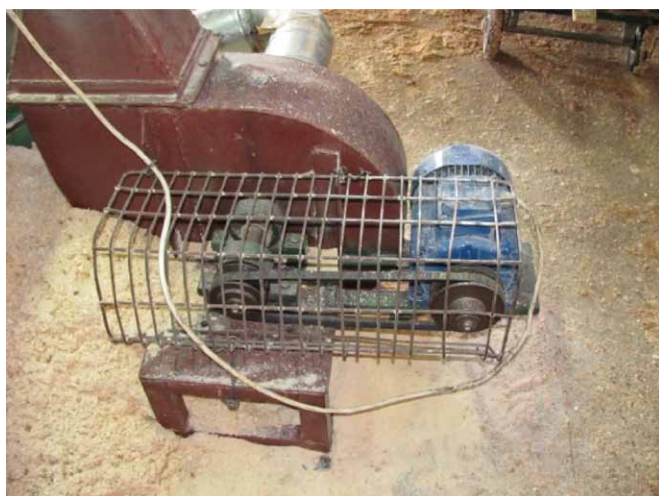
Rys. 7. Osłona elementów napędowych
