KOROZJA STALI SPRĘŻAJĄCEJ W KONSTRUKCJACH KABLOBETONOWYCH. PRZYCZYNY, SKUTKI, ZAPOBIEGANIE¹

Arkadiusz MADAJ, Katarzyna MOSSOR
Politechnika Poznańska

CORROSION OF PRESTRESSING STEEL IN POST-TENSIONED STRUCTURES. CAUSES, EFFECTS, PREVENTION

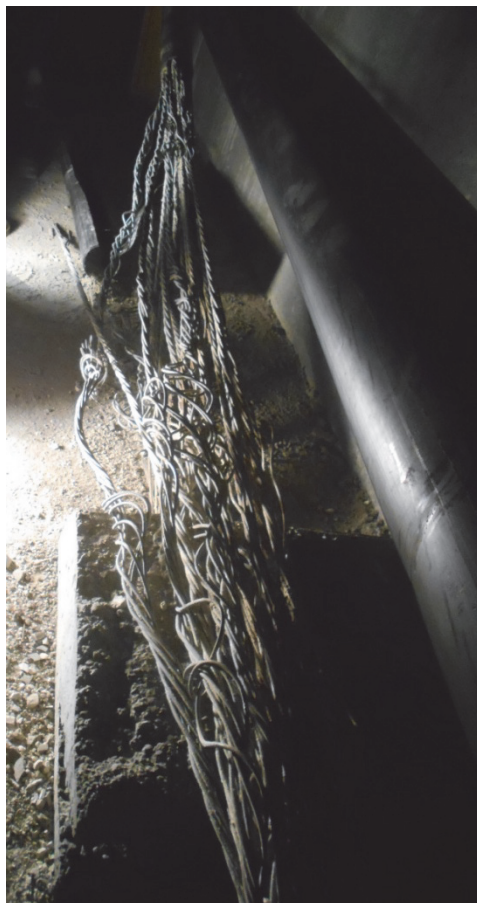
Rys. 1 Zerwany kabel sprężający zewnętrzny 31-splotowy po usunięciu osłony

Korozja występująca w cięgnach ma zwykle nieodwracalne skutki, a w skrajnych przypadkach może doprowadzić do zerwania kabla. Przedstawiono przykład, gdy zerwaniu na skutek korozji uległ 31-splotowy zewnętrzny kabel sprężający wykonany ze stali o wytrzymałości 1860MPa, jedynie po nieco ponad 10 latach eksploatacji mostu. W związku z wystąpieniem tak poważnej awarii, Autorzy przeanalizowali w artykule własne doświadczenia oraz współczesną wiedzę na temat przyczyn, skutków oraz sposobów zapobiegania korozji stali sprężającej w konstrukcjach kablobetonowych.

Problem korozji stali sprężającej staje się coraz bardziej istotny ze względu na dużą ilość obiektów wybudowanych w tej technologii w ciągu ostatnich lat. Korozja stali sprężającej jest zjawiskiem szczególnie niebezpiecznym ze względu na brak możliwości bieżącej kontroli stanu cięgien oraz niesygnalizowane zniszczenie (zerwanie) cięgna. Konsekwencją tego może być awaria konstrukcji, a nawet katastrofa budowlana. Mając to na uwadze, w kontekście zerwania kabla w moście po ok. 10 letniej eksploatacji (rys. 1) oraz stwierdzonych na podstawie badań ognisk korozji w innych kablach tego samego obiektu, Autorzy przeanaliz-

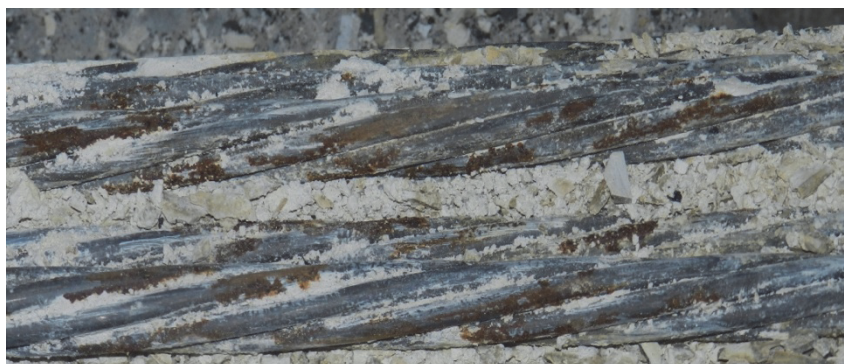
Rys. 5. Ogniska korozji na powierzchni kabla po usunięciu osłony i iniektu

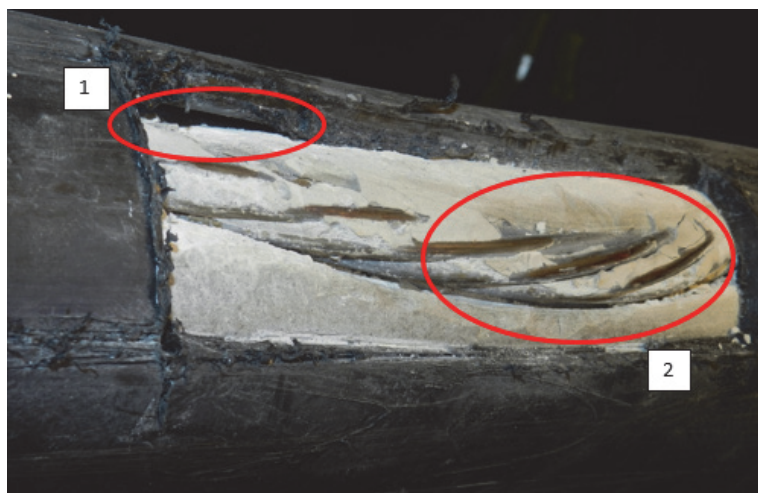
Rys. 11. Przykład nieprawidłowego wypełnienia kanału kablowego iniektem
1 – pustka w górnej części kanału kablowego (brak całkowitego wypełnienia iniektem)
2 – nalot korozyjny na splotach oraz lokalne ogniska korozji; zaczyn iniekcyjny o lekko żółtej barwie; niewielka pustka bezpośrednio pod splotem

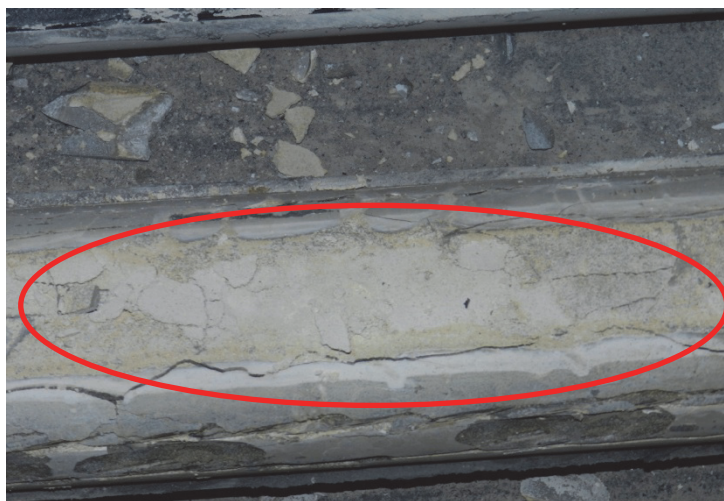
Rys. 12 Widok iniektu (w górnej, zaznaczonej części kanału kablowego) o nieprawidłowej strukturze i barwie, po usunięciu osłony kabla

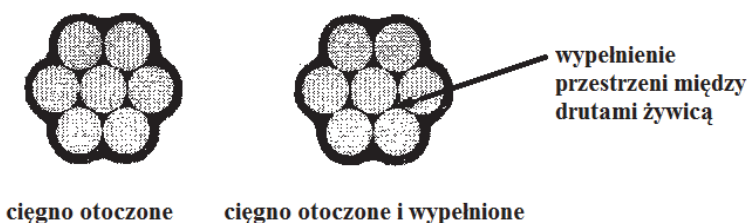
Rys. 13. Zabezpieczenie splotów za pomocą żywicy epoksydowej [1]

- a) powłoki epoksydowe – izolacja splotów od kontaktu z tlenem, wilgocią oraz agresywnymi czynnikami chemicznymi. Tak zabezpieczone cięgno o gładkiej powierzchni nadaje się do zastosowań, gdzie zespolenie nie jest konieczne, np. do sprężenia zewnętrznego, wieszaków lub want. Średnia grubość takiej powłoki 0,76mm (rys. 13),
- b) cynkowanie ogniowe – najbardziej efektywna ochrona metaliczna przed korozją – nie można jej jednak stosować w bezpośrednim kontakcie z betonem lub iniektem na bazie zaczynu cementowego.
