# Rewitalizacje kamienic z XIII i początku XX w. w Gliwicach – studium przypadków

Artykuł prezentuje dwa przykłady rewitalizacji kamienic z XIII i początku XX w. zlokalizowanych w Gliwicach. Poprzez zastosowaną metodykę badawczą oraz innowacyjne rozwiązania projektowe udało się „uratować” obiekty przed rozbiórką, wykonać skomplikowany remont i oddać do użytkowania.

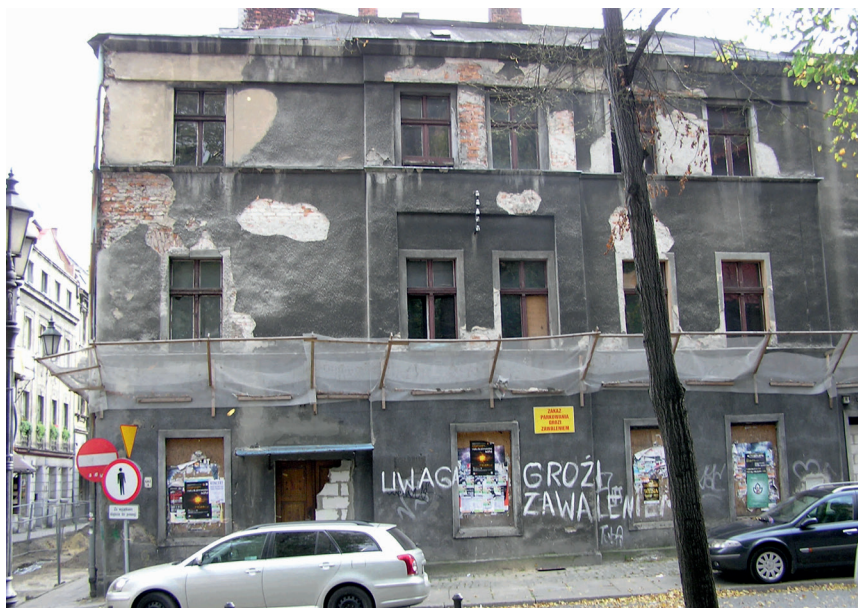
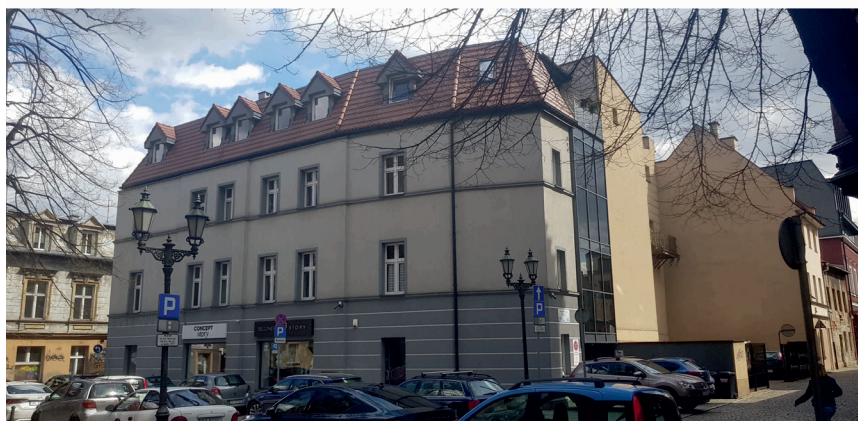
Fot. 1. Kamienica z XIII w., ul. Plebańska 11, Gliwice – zdjęcia porównawcze – przed realizacją i po remoncie, elewacja frontowa; źródło: fot. arch. ML-BUD i R. Fross, 2013, 2022

W celu przedłużenia trwałości i przywrócenia wartości użytkowej zalecono wykonanie remontu kapitalnego, który w zależności od zakładanego standardu powinien obejmować:

wymianę stropu, wzmocnienie stropu, wzmocnienie ścian zewnętrznych w obrębie pęknięć, wykonanie docieplenia elewacji (stosując od wewnątrz tynk termoizolacyjny, od strony zewnętrznej styropian grafitowy), wykonanie nowej dwubiegowej klatki schodowej oraz nowych obróbek blacharskich. W rezultacie rewitalizacji kamienica przeznaczona do rozbiórki została „uratowana”, odnowiona. Obiekt uzyskał zupełnie nową jakość: techniczną, funkcjonalną, behawioralną (estetyka, prestiż, spełnienie oczekiwań) oraz ekonomiczną (lokale użytkowe parteru). Podniesienie dachu ze stylizowanymi lukarnami pozwoliło na uzyskanie dodatkowej kondygnacji użytkowej. Szklany łącznik (zamknięcie) klatki schodowej wprowadził nową jakość. Bonie parteru podkreśliły charakter obiektu. W tym przypadku istotą projektu było pogodzenie rewitalizacji historycznej ratującej budynek z wprowadzeniem nowych stylizowanych elementów dla podkreślenia charakteru obiektu oraz znaczącym poprawieniem jakości użytkowej za pomocą nowoczesnych rozwiązań.

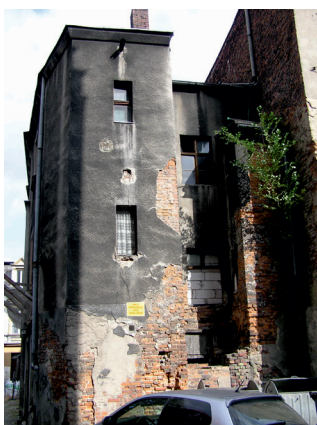
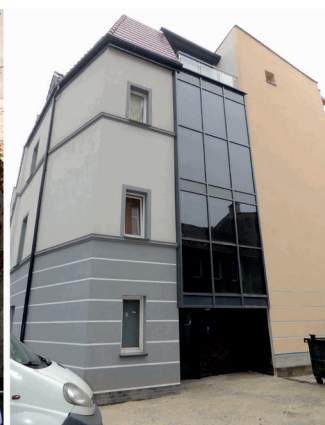
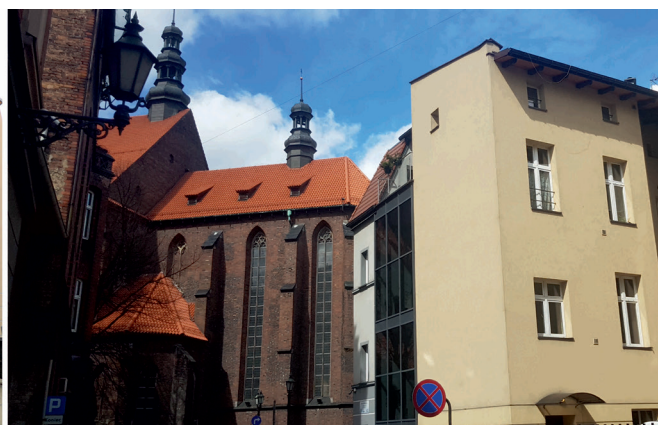
Fot. 2. Kamienica z XIII w., ul. Plebańska 11, Gliwice – zdjęcia porównawcze – przed realizacją i po remoncie, elewacja boczna; źródło: fot. arch. ML-BUD i R. Fross, 2013, 2022

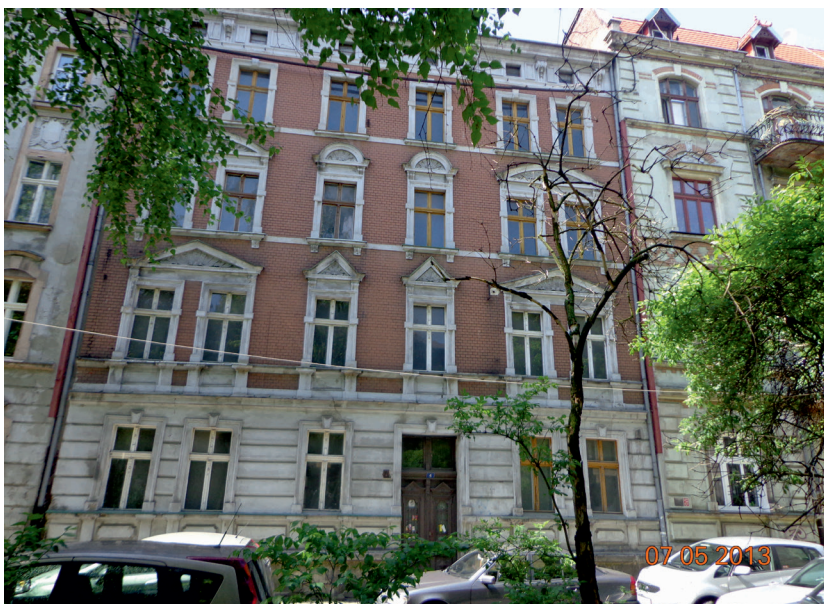
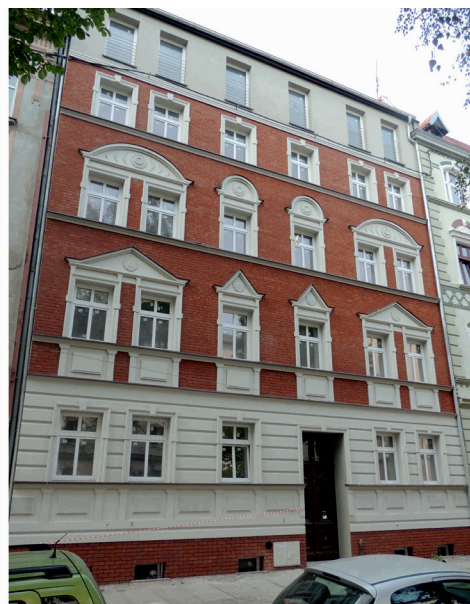
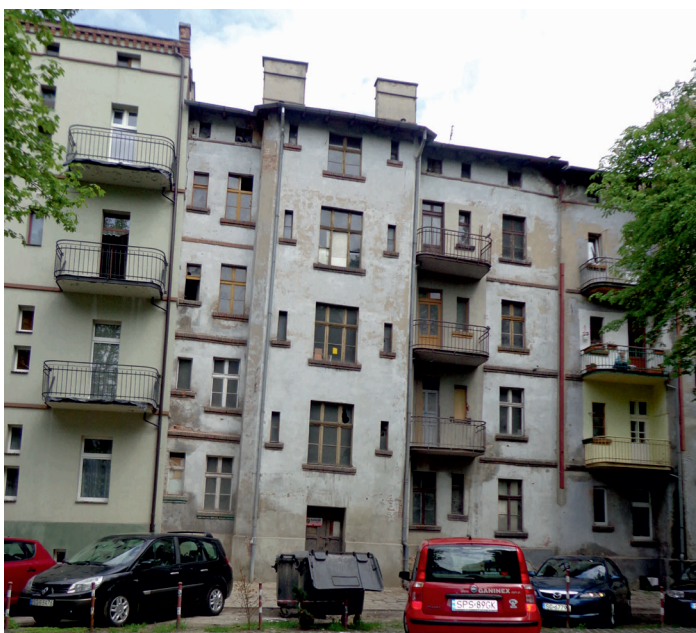
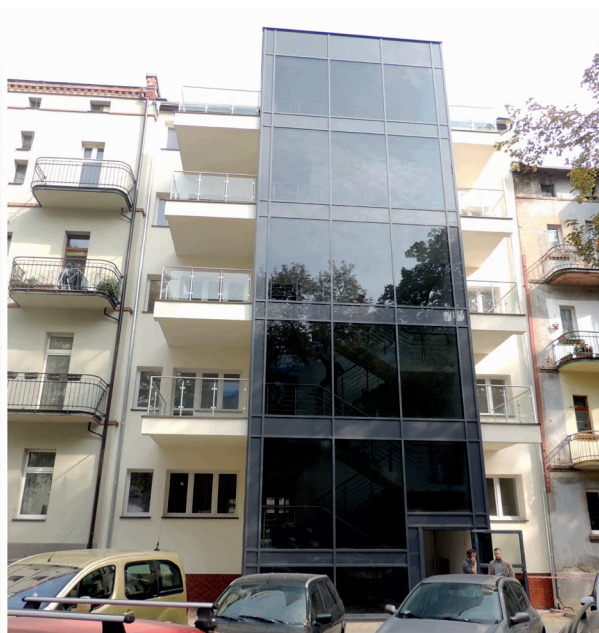
Druga kamienica, z XX w., znajduje się przy ul. Stalmacha 4 w ciągu budynków mieszkalnych. Ma elewację frontową od ulicy głównej oraz od dziedzińca wewnętrznego kwartału. Podłoże gruntowe zalegające pod budynkiem jest bardzo niejednorodne. W części wschodniej zalegają torfy i namuły organiczne, grunty o bardzo małej wytrzymałości i bardzo dużej ścisłości. Zatem przechył przedmiotowego budynku, liczne spękania i zarysowania zostały spowodowane nierównomiernym osiadaniami obiektu. Najprawdopodobniej doszło do tej sytuacji w trakcie budowy obiektu lub bezpośrednio po jej zakończeniu. Wtedy też została zaklinowana dylatacja pomiędzy sąsiednimi budynkami. Gwałtowny przechył został ustabilizowany poza nieznacznymi ruchami – drgania-

mi. Dlatego też w celu zaniknięcia dalszych osiadań zalecono wykonanie palowania. Mikropale oparto na podłożu nośnym poniżej spągu gruntów organicznych. Badania przeprowadzone w zakresie oceny stanu technicznego ścian zewnętrznych oraz stropów przedmiotowego budynku mieszkalnego wykazały występowanie szeregu nieprawidłowości i uszkodzeń. Dodatkowo stolarka okienna wymaga wymiany oraz wypoziomowania nadproży i wypionowania ościeży.

Fot. 3. Kamienica z XX w., ul. Stalmacha 4, Gliwice – zdjęcia porównawcze – przed realizacją i po remoncie, elewacje frontowa i tylna; źródło: fot. arch. ML-BUD, 2013, 2015

W celu zatrzymania dalszych osiadań i ustabilizowania budynku wykonano palowanie. Mikropale oparto na podłożu nośnym poniżej spągu gruntów organicznych. W rezultacie remontu kamienica uzyskała nową jakość: techniczną, funkcjonalną, behawioralną (estetyka, prestiż, spełnienie oczekiwań) oraz ekonomiczną [1]. Decyzje projektowe umożliwiły realizację pełnowartościowej kondygnacji poddasza, nowoczesną i funkcjonalną elewację tylną z przeszkloną klatką schodową i wygodnymi balkonami oraz odtworzoną historyczną fasadę frontową. W tym przypadku również pogodzone rewitalizację historyczną ze współczesnymi możliwościami realizacji. Odtworzono historyczny charakter kamienicy na elewacji frontowej za pomocą nowoczesnych środków, ze znaczącym poprawieniem jakości użytkowej według potrzeb i oczekiwań.

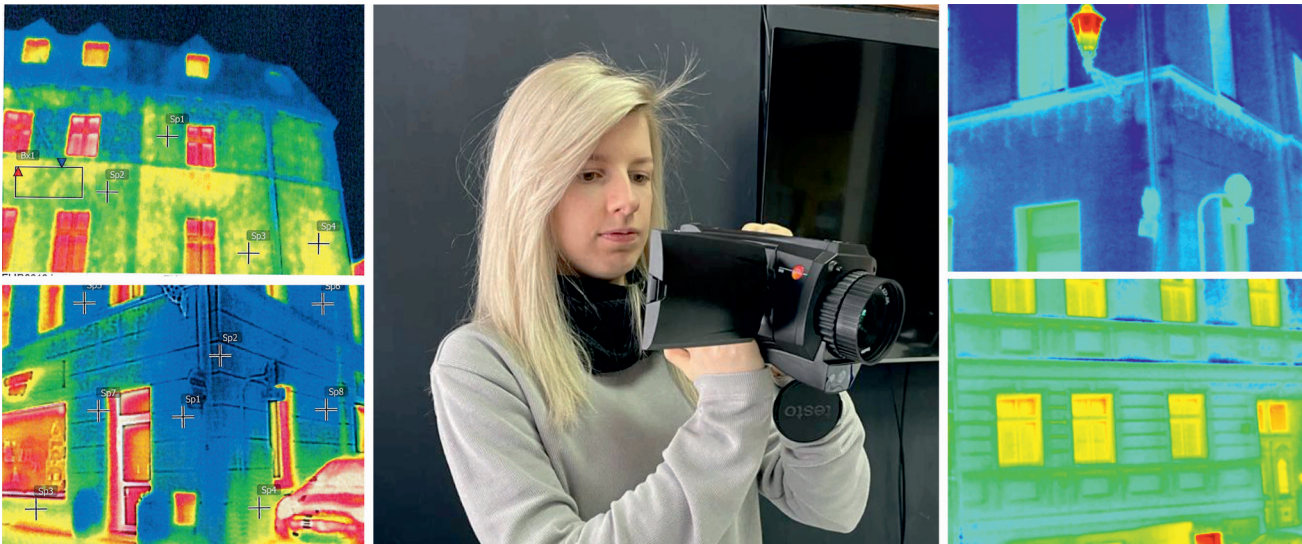
i niską izolacyjność stolarki, braki izolacji części podziemnej, zawilgocenia ścian itp. Dla celów artykułu po kilku latach eksploatacji wykonano także uproszczone badania jakościowe w jakościach technicznej, funkcjonalnej, ekonomicznej i behawioralnej [1]. Publikacje uzupełniające nt. różnych aspektów rewitalizacji ujęto w licznych publikacjach na łamach miesięcznika „Builder” [2–5].

Fot. 4. Badania termowizyjne powykonawcze z 2021 roku (mgr inż. Natalia Jaworska, ML-BUD). Przygotowanie kamery termowizyjnej do ponownych badań kontrolnych po kilku latach użytkowania obiektów w 2022 roku (mgr inż. Roxana Fross). Kamera termowizyjna na wyposażeniu Pracowni Badań Jakości Środowiska Zbudowanego Katedry RA5 Wydziału Architektury Politechniki Śląskiej; źródło: fot. K. Fross, 2022
