Elżbieta PILECKA*, Tomasz MANTERYŚ**

Badania przemieszczeń osuwiska w Mogilanach naziemnym skanerem laserowym

Studies of landslide movements in Mogilany by using of terrestrial laser skaner

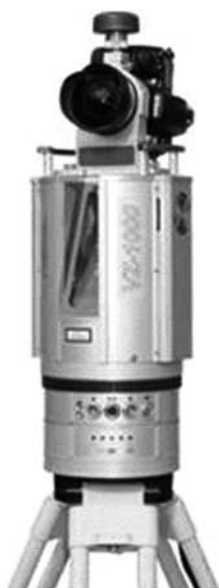
Rys. 1. Naziemny skaner laserowy (www.riegl.com)

Fig. 1. Terrestrial Laser Scanner (www.riegl.com)

Teledetekcja (ang. *remote sensing*) to pozyskiwanie, przetwarzanie i interpretowanie danych będących wynikiem rejestracji promieniowania elektromagnetycznego. Badania teledetekcyjne można wykonywać z satelitów, samolotów lub z powierzchni Ziemi. Do badania skarp i osuwisk drogowych najbardziej wskazanym urządzeniem jest naziemny skaner laserowy (rys. 1).

Różnica pomiędzy skanerem impulsowym a fazowym sprowadza się do metody wyznaczenia odległości – poprzez pomiar czasu przebiegu impulsu (skanery impulsowe) lub poprzez pomiar fazy zmodulowanej ciągłej wiązki lasera (skanery fazowe). Naziemny skaner laserowy 3D *RIEGL VZ-400* posiada Instytut Inżynierii Drogowej i Kolejowej Wydziału Inżynierii Lądowej Politechniki Krakowskiej. Zapewnia on szybkie pozyskiwanie danych przy użyciu wąskiej wiązki laserowego światła podczerwonego. Jest to skaner impulsowy. Laserowa lokalizacja o wysokiej dokładności oparta została na digitalizacji sygnału odbitego i analizie kształtu fali *online*. Pomiar jest możliwy w dwóch wariantach: *Long Range Mode* i *High Speed Mode*. Dla *Long Range Mode* częstotliwość impulsów wynosi 100 kHz, prędkość skanowania to 42000 punktów na sekundę. Maksymalny zasięg skanowania to 600 m, dokładność skanowania rzędu poniżej 5 mm. W wariacie *High Speed Mode* zmienia się częstotliwość impulsów na 300 kHz, prędkość skanowania wzrasta do 122 000 punktów na sekundę, ale maksymalna odległość, dla której zalecane jest takie skanowanie, zmniejsza się do 350 m. Dokładność skanowania pozostaje bez zmian. Ważna jest także informacja o minimalnej zalecanej odległości skanera od mierzonego obiektu: jest to 1,5 m. Skaner jest wyposażony w zintegrowany z nim odbiornik GPS (L1), o dokładności pozycjonowania 2,5 m oraz w interfejsy do pracy w sieci (LAN, WLAN). Do skanera można również podłączyć aparat cyfrowy.

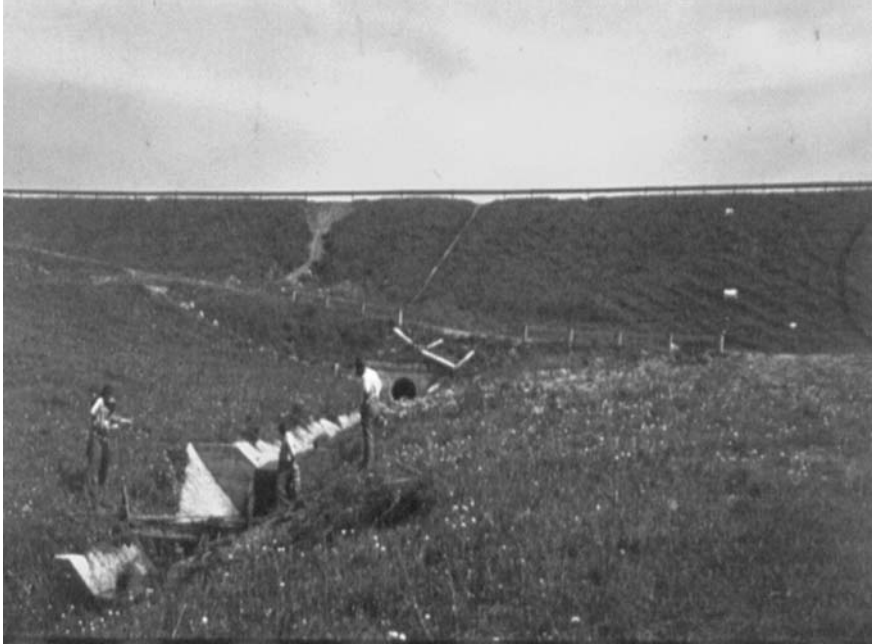
Rys. 3. Odwodnienie powierzchniowe terenu osuwiska (fot. T. Paluch)

Fig. 3. Drainage surface area landslides (phot. T. Paluch)

Na obojętności Mogilan zidentyfikowano pięć osuwisk (Paluch 2010). Opierając się na wynikach badań oraz ustaleniach przyczyn występujących procesów grawitacyjnych opracowano dokumentację techniczną na stabilizację osuwisk. Z problemem niestabilnego osuwiska zetknięto się podczas realizacji przebudowy węzła drogowego łączącego obejście Mogilan i drogę powiatową relacji Mogilany–Świątniki Górne. Inwestycja ta zlokalizowana była na terenie zagrożonym ruchami osuwiskowymi. Przyjęto dwa sposoby stabilizacji w zależności od wielkości osuwiska, jego budowy geologicznej oraz głębokości występowania warstw poślizgowych. Pierwszym sposobem było zabezpieczenie terenu osuwiska systemem drenaży głębokich i płytkich odwadniających oraz częściowa wymiana naruszonego gruntu z terenu zajmowanego przez korpus drogowy. Uporządkowano również odwodnienie powierzchniowe na terenie osuwiska (rys. 3).

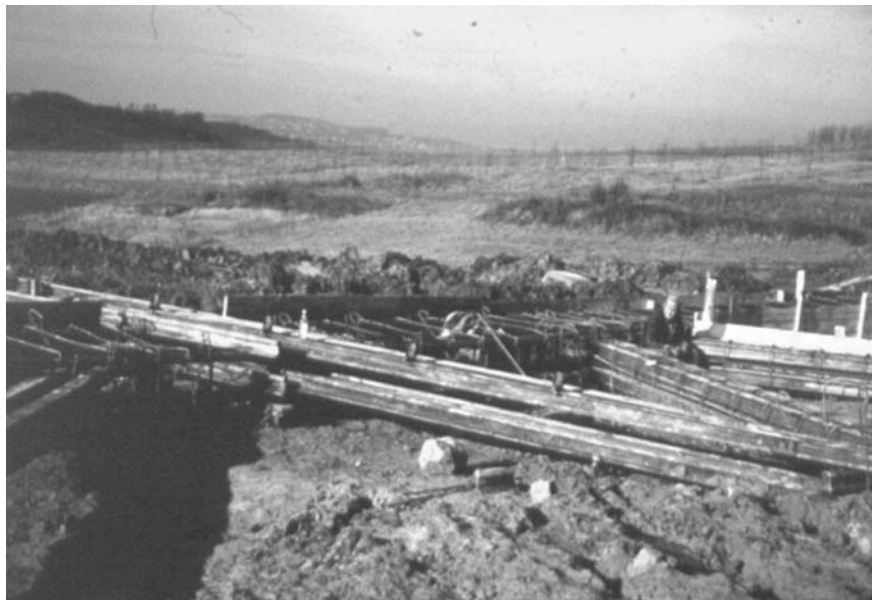
Rys. 4. Żelbetowy ruszt (fot. T. Paluch)

Fig. 4. Reinforced concrete grid (phot. T. Paluch)

Drugim sposobem było zabezpieczanie konstrukcyjne w postaci rusztu żelbetowego opartego na studniach konstrukcyjnych zakotwionych w gruntach uznanych za nośne (rys. 4, 5) (Paluch 2010).

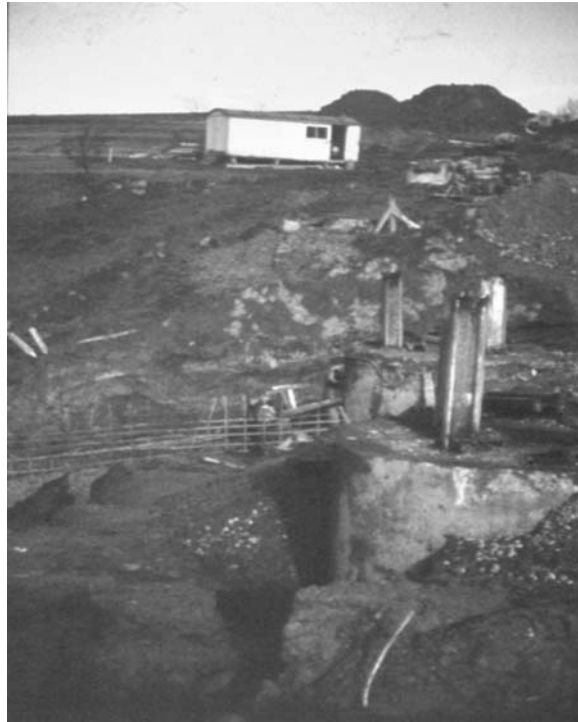
Rys. 5. Studnie – posadowienie głębokie (fot. T. Paluch)

Fig. 5. Wells – deep foundation (phot. T. Paluch)

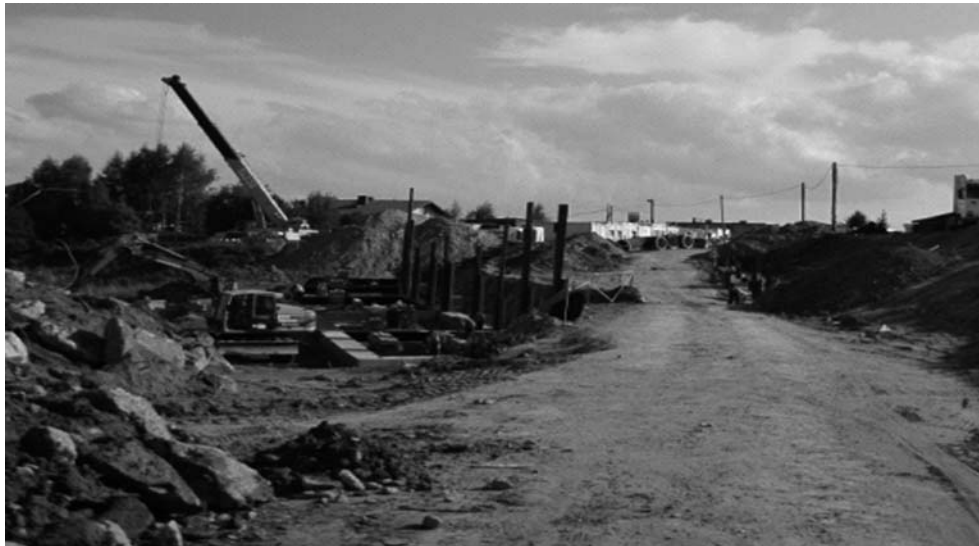
Rys. 6. Konstrukcja zabezpieczająca osuwisko (fot. T. Manterys)

Fig. 6. The protective structure of landslide (phot. T. Manterys)

W celu zweryfikowania realnego zagrożenia zaprojektowano i wykonano obserwację i badania tego terenu dla wykrycia ruchów masowych. W ramach inwestycji wykonano system drenaży płytkich i głębokich odwadniających teren oraz konstrukcję zabezpieczającą stateczność osuwiska (rys. 6).

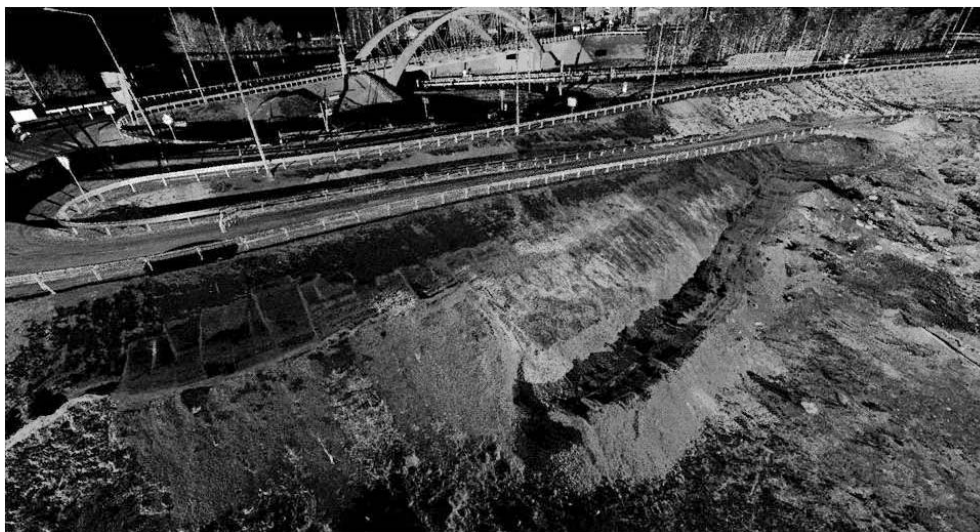
Rys. 11. Trójwymiarowy model skarpy na osuwisku w Mogilanach (fot. T. Manterys)

Fig. 11. The three-dimensional model of the landslide slope in Mogilany (phot. T. Manterys)

5 maja 2012 roku został przeprowadzony pomiar skanerem laserowym osuwiska drogowego w Mogilanach. Pomiar wykonano w trakcie prac budowlanych prowadzących do uporządkowania terenu budowy i uformowania skarpy. Wyniki tych badań pokazano na rysunku 11 w postaci trójwymiarowego modelu skarpy.
