DOI: 10.21005/pif.2023.54.B-01

## **FIRE PROTECTION IN RELIGIOUS MONUMENTS: ON THE EXAMPLE OF NOTRE-DAME DE PARIS AND THE CATHEDRAL OF ST. PETER AND ST. PAUL IN NANTES, FRANCE**

**Zbigniew W. Paszkowski**

**Magdalena Balcerzak**

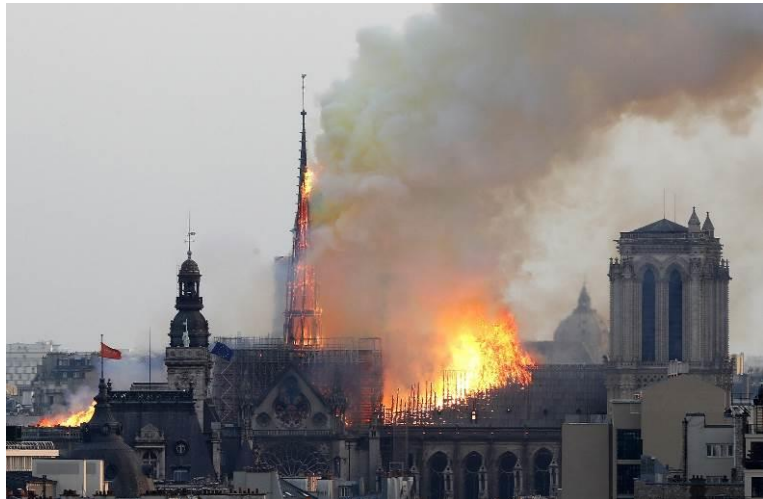
Fig. 3 Fire of scaffolding, spire and nave truss of Notre-Dame de Paris on 15 April 2019. Source: Pożar Notre Dame 2019  
Ryc. 3. Pożar rusztowań, iglicy i wieżby nawy głównej Archikatedry Notre-Dame w Paryżu w dniu 15 kwietnia 2019 r. Źródło: Pożar Notre Dame 2019

Although two of the most likely causes of the fire are reported – an incompletely extinguished cigarette or an electrical fault (Stańko 2023) – these were not the only reasons for the enormous scale to which the threat to the building had grown. As usual, the disasters are caused by the simultane-

The fault also lies with the faulty fire alarm system, which triggered itself spontaneously without cause several times since the renovation had begun. Another factor was the inexperienced man who was the cathedral's security guard for a few days – he had not been briefed on the level of complexity of the fire system. He therefore ignored the first warning signal, unaware that he was looking for fire in the wrong part of the church. A proper response did not occur until the second alarm sounded less than half an hour later (Poirier 2022, p. 25).

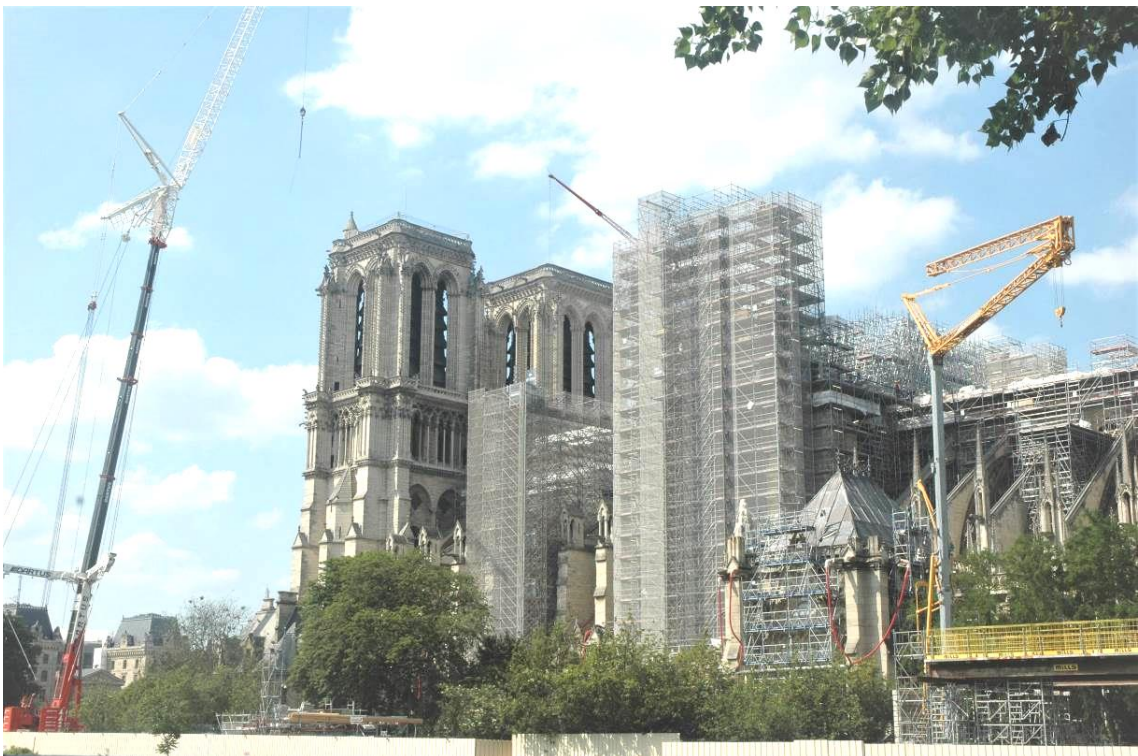
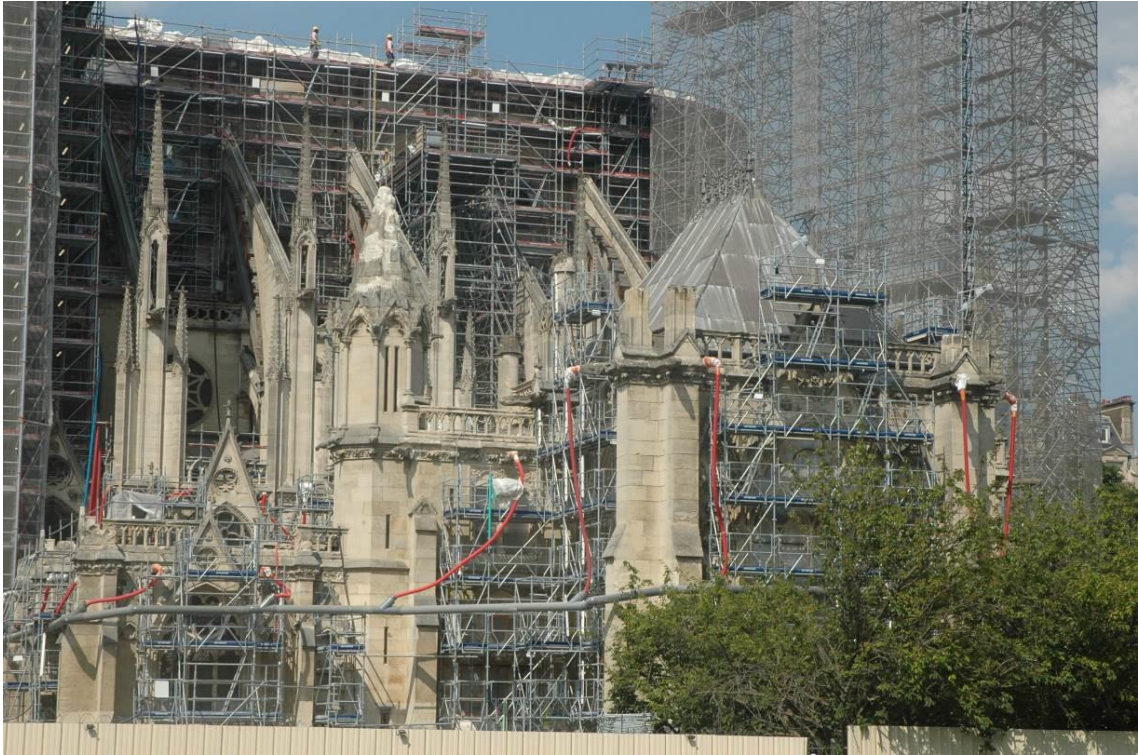
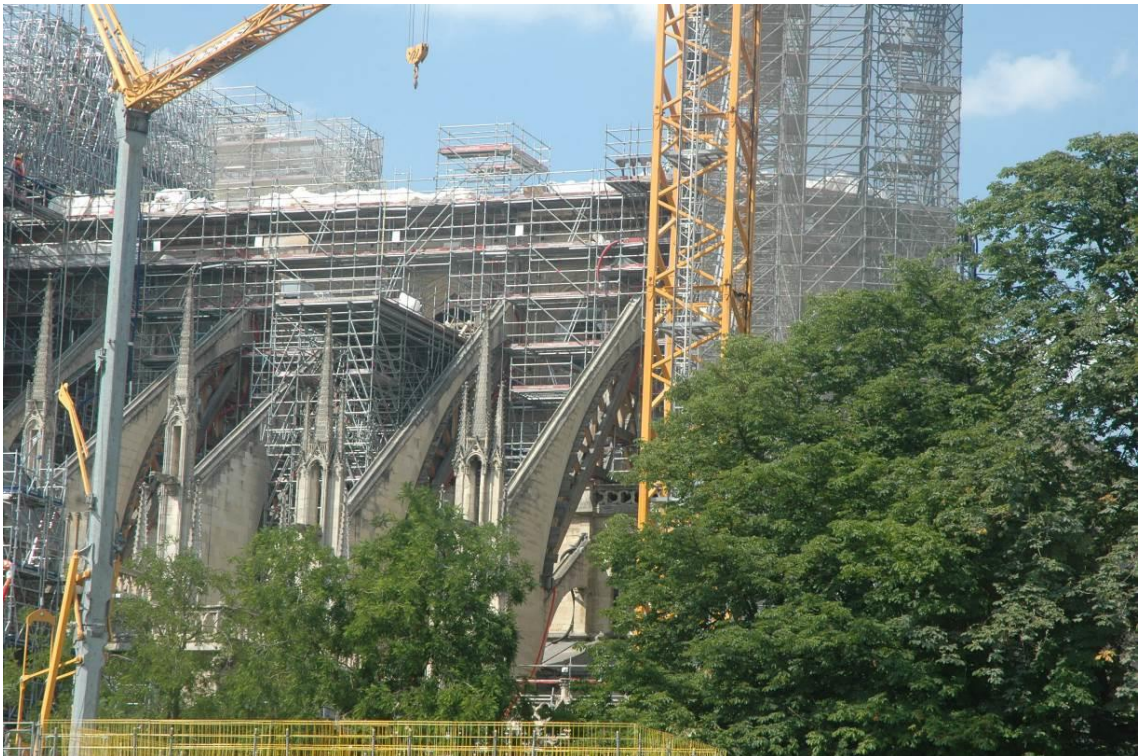
Fig. 10. Notre-Dame de Paris during reconstruction.. Author: Ch. Dupeyroux  
Ryc. 10. Katedra Notre-Dame w trakcie prac rekonstrukcyjnych. 2023. Autor: Ch. Dupeyroux

Fig. 11. Notre-Dame de Paris during reconstruction.. Author: Ch. Dupeyroux  
Ryc. 11. Katedra Notre-Dame w trakcie prac rekonstrukcyjnych. 2023. Autor: Ch. Dupeyroux

Fig. 12. Notre-Dame de Paris during reconstruction.. Author: Ch. Dupeyroux

Fig. 13. Notre-Dame de Paris during reconstruction.. Author: Ch. Dupeyroux

Fig. 14. Notre-Dame de Paris during reconstruction.. Author: Ch. Dupeyroux  
Ryc. 14. Katedra Notre-Dame w trakcie prac rekonstrukcyjnych. 2023. Autor: Ch. Dupeyroux

Fig. 15. Notre-Dame de Paris during reconstruction.. Author: Ch. Dupeyroux  
Ryc. 15. Katedra Notre-Dame w trakcie prac rekonstrukcyjnych. 2023. Autor: Ch. Dupeyroux

Despite the many controversies surrounding the restoration of Notre-Dame de Paris and countless designs involving the modernisation of this monument (Januszek 2019), a decision was eventually made to faithfully restore the original roof truss and spire, which was positively assessed by the French National Commission of Heritage and Architecture (Fig. 10–16.). The original form, character and aesthetics that have become the landmark of the site, a symbol of the city and its 'trade-mark' will be restored. The restoration of the Cathedral's historic shape, as preserved in the memories of millions of people, is extremely important for the people of Paris and for all those for whom there is no Paris without Notre-Dame.
