Sławomir OLSZOWSKI, Tomasz CHOJNACKI, Tomasz OLSZOWSKI

NIEPRAWIDŁOWA PRACA WTRYSKIWACZY COMMON RAIL POMIMO POZYTYWNEGO WYNIKU BADANIA

INCORRECT WORK OF COMMON RAIL SYSTEM INJECTORS DESPITE A POSITIVE RESULTS OF THE TEST

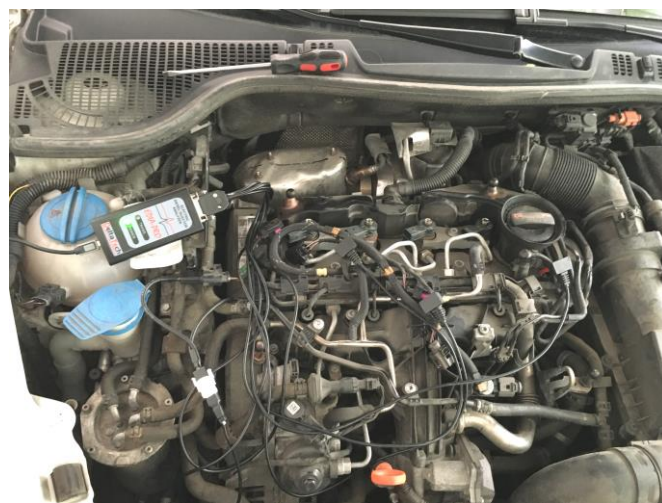
Fot. 1. Obiekt badawczy

- 2.0 TDI
- CFFB
- pojemność skokowa: 1968 cm³
- silnik rzędowy
- czterocylindrowy
- układ zasilania CR
- produkcja od 05.2011->
- turbodoładowany
- pompa wysokociśnieniowa: CR/CP4S1/R40/205 (0445010567)
- wtryskiwacz: CRI2-18 (0445110368)
- zawór regulacji ciśnienia: CR/PCV3-20 S AK/30S
- przyrząd sterowniczy: EDC17C46-2.6 (0281017954)

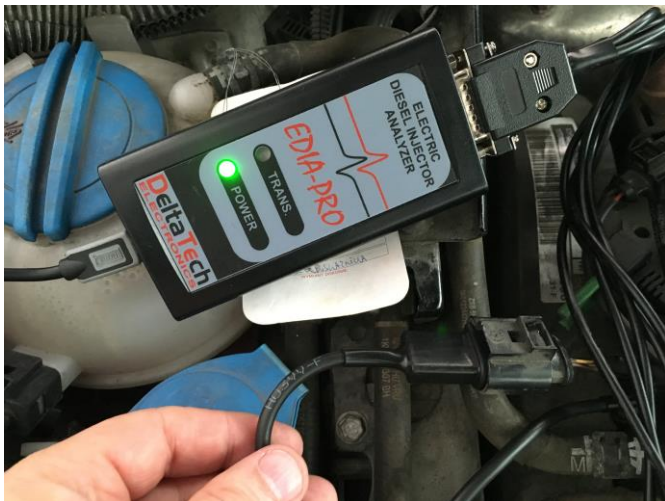
Fot. 2. Analizator sygnału w trakcie pracy

Ze względu na fakt, iż w warunkach laboratoryjnych bez obciążenia na hamowni usterka nie występuje, zaistniała konieczność wykonania badań eksploatacyjnych w normalnym ruchu drogowym z uwzględnieniem warunków, w jakich objawy mogłyby wystąpić. Dlatego badanie wykonano na zimnym silniku, zmieniając jego obciążenie, poprzez zwiększanie nacisku na pedał przyspieszenia. Eksploatacyjne badania nieinwazyjne wykonano za pomocą analizatora EDIA PRO.

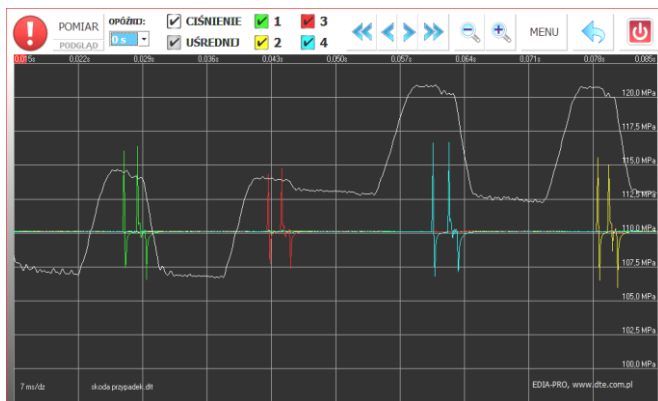
Fot. 3. Cykl I – anomalia pracy wtryskiwacza 3 cylindra

Z analizy oscylogramów wynika, że szarpanie silnika spowodowane jest brakiem zapłonu paliwa w cylindrze trzecim. W pierwszym cyklu dla czasu wtrysku zasadniczego w granicach 1000μs spadek ciśnienia spowodowany wydatkiem przepływu paliwa przez wtryskiwacz nr 3 (upustem paliwa) z szyny CR okazał się całkowicie inny niż w pozostałych wtryskiwaczach. Przy zadanych parametrach pracy silnika badania autorów wykazały, że parametr odniesienia (wzorcowy) powinien mieścić się w przedziale: $\Delta p_z = (6,8-6,9)$ MPa. W badanym obiekcie wartość ta na cylindrze 3 wynosi 0,8 MPa co jednoznacznie wykazuje zbyt mały odpływ paliwa z szyny po wystarowaniu tego wtryskiwacza. W związku z tym bez żadnych wątpliwości można stwierdzić, że na tym cylindrze występuje zbyt mały wtrysk paliwa do komory spalania. W wyniku jego spalania na skutek samozapłonu wytworzona zostaje zbyt mała ilość gazów spalinych powodująca zbyt małe przyspieszenie kątowe „ε(t)” wału korbowego, na skutek czego jednostka sterująca EDC dokonuje korekty wtrysku paliwa na cylindrze czwartym wywołującą spadek ciśnienia o wartość 7,5 MPa zwiększając również czas wystarowania wtryskiwacza do 1080μs.

Analiza szczegółowa wykazała, że wtryskiwacz cylindra nr 3 posiadał zwiększoną ilość paliwa przepływającego kanałem przebiegającym i dawki sterującej. Pomimo, iż fizyczne parametry wtryskiwacza mieściły się w wymaganym zakresie, dokonano jego wymiany, ze względu na brak zgodności jego oscylogramów uzyskanych w badaniach bezinwazyjnych.

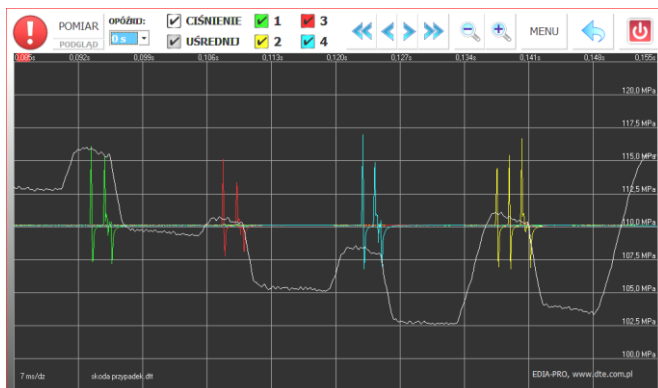
Fot. 4. Oscylogram cyklu II

W trakcie badania podczas występowania charakterystycznego szarpania silnikiem oraz „dudnienia” szczególną uwagę skupiono na indywidualnych odchyłkach sygnału ciśnienia HP. Uzyskane wartości odniesiono między sobą do wartości uzyskiwanych dla różnych przebiegów bez żadnych objawów, dla różnych wtryskiwaczy na tym samym silniku.

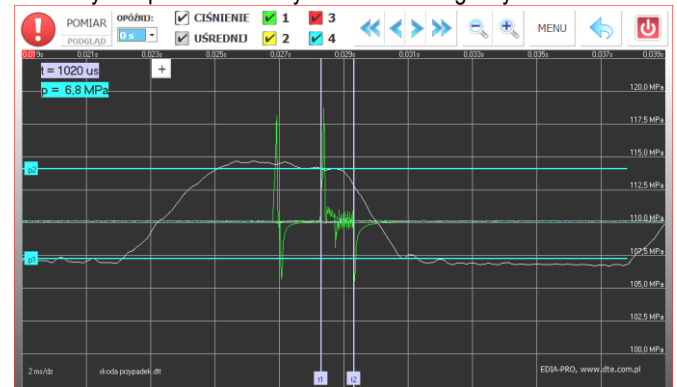
Fot. 5. Cykl I wtryskiwacz cyl. 1, czas wtrysku zasadniczego $\Delta t_{11}^{z} = 1020\mu s$ spadek ciśnienia wtrysku zasadniczego $\Delta p_{11}^{z} = 6,8MPa$

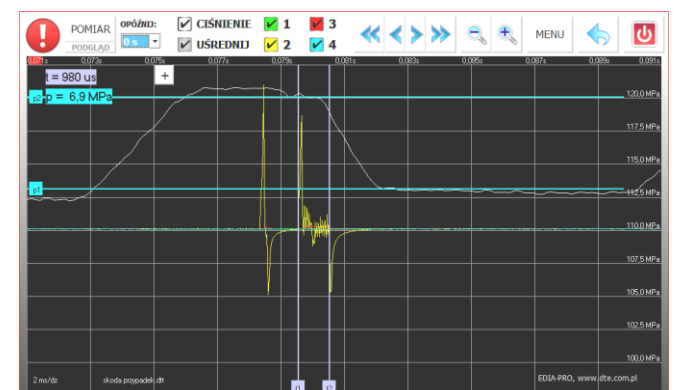
Fot. 6. Cykl I wtryskiwacz cyl. 2, czas wtrysku zasadniczego $\Delta t_{21}^{z} = 980\mu s$ spadek ciśnienia wtrysku zasadniczy $\Delta p_{21}^{z} = 6,9MPa$

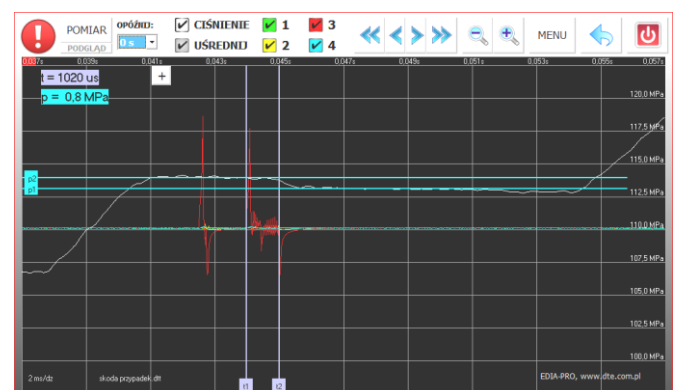
Fot. 7. Cykl I wtryskiwacz cyl. 3, czas wtrysku zasadniczego $\Delta t_{31}^{z} = 1020\mu s$ spadek ciśnienia wtrysku zasadniczego $\Delta p_{31}^{z} = 0,8MPa$

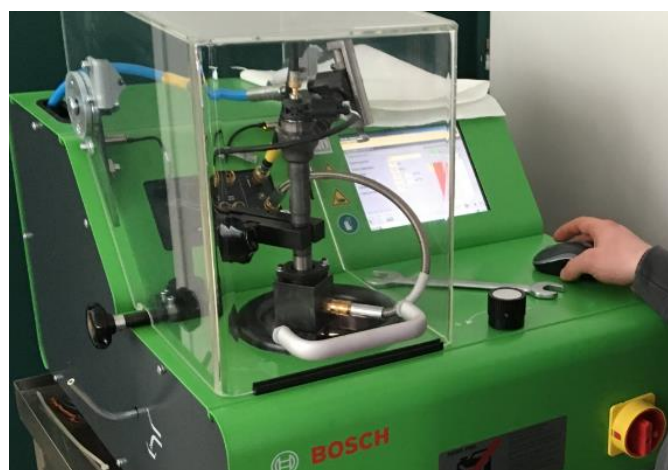
Fot.8. Laboracyjne stanowisko badawcze EPS202A

Laboratoryjne inwazyjne badania weryfikacyjne wykonano na stanowisku EPS202A firmy BOSCH.

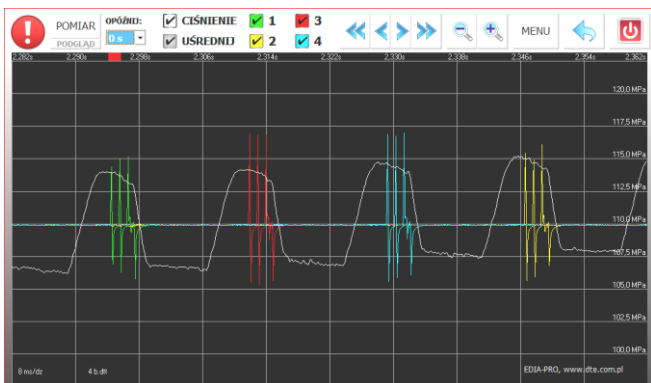
Fot. 14. Oscylogram cyklu I - po wymianie uszkodzonego wtryskiwacza

Przeprowadzone testy nowego wtryskiwacza testowego, potwierdziły jego fizyczną sprawność. Po jego wymianie przeprowadzono próbę drogową z podłączonym analizatorem EDIA PRO. Samochód odzyskał pełną moc. Objawy szarpania, dudnienia i nierównomiernej pracy silnika podczas przyspieszania ustąpiły.

Celem uzyskania odniesienia do wyników z okresu nieprawidłowej pracy specjalnie wybrano ten sam przedział ciśnienia, przy którym wcześniej występowały niepokojące objawy.

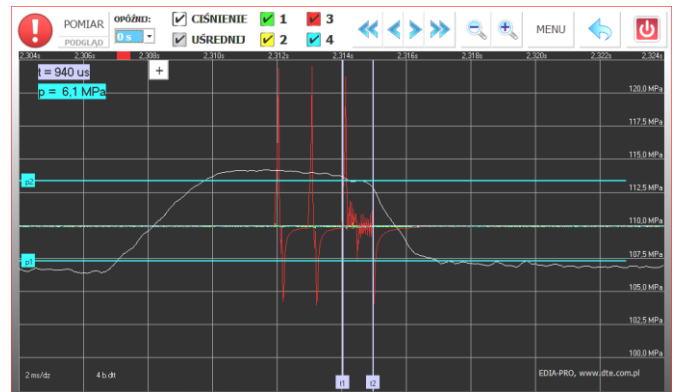
Silnik wrócił do prawidłowej pracy. Badanie indywidualne wtryskiwacza testowego wymienionego w obiekcie badawczym doprowadziło do uzyskania oscylogramów zgodnych z tymi uzyskanymi na pozostałych wtryskiwaczach (fot. 15).

Fot. 15. Cykl I wtryskiwacz cyl. 3, czas wtrysku zasadniczego $\Delta t_{31}^{2n} = 940 \mu s$ spadek ciśnienia wtrysku głównego $\Delta p_{31}^{2n} = 6,1 MPa$
