Janusz Hołowaty*, Bernard Wichtowski
Zachodniopomorski Uniwersytet Technologiczny w Szczecinie

Pierwszy na świecie drogowy kratownicowy most spawany w świetle badań NDT

The first arc-welded road truss bridge in the world in NDT tests

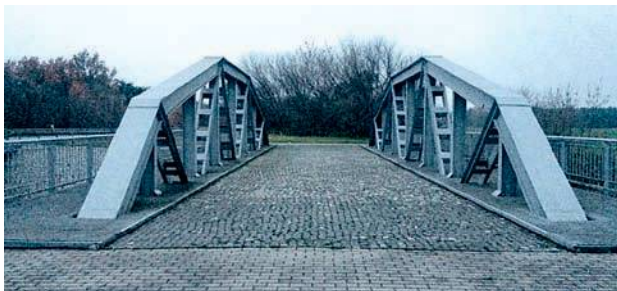
Rys. 1. Stan obecny historycznego mostu kratowego w Maurzycach.
Fig. 1. Current condition of the historic truss bridge at Maurzyce.

Przedstawiono główne aspekty artykułu związane z badaniami NDT historycznego mostu spawanego stanowiącego obecnie zabytek klasy 0 (Rys. 1 i 2). Most jest pierwszym na świecie spawanym mostem drogowy o konstrukcji kratowej.

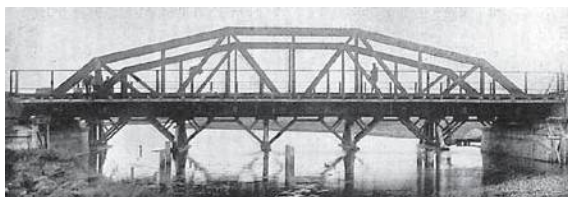
Rys. 2. Widok ogólny montowanego przęsła mostu w 1928 r.
Fig. 2. General view of bridge span under assembly in 1928.

Montaż konstrukcji stalowej zakończono w grudniu 1928 (Rys. 2). Wszystkie połączenia spawane wykonano elektrodami Tensilend (produkcji belgijskiej). Do odbioru wykonanej konstrukcji mostu przeprowadzono nieniszczące badania wytrzymałościowe pod próbnym obciążeniem statycznym i dynamicznym. Próbné obciążenie statyczne modelowano jako równoważnik ruchomego obciążenia projektowego. Całkowite obciążenie projektowe wyniosło 136,7 t, a masa obciążenia próbnego miała wartość 139,0 t. Most wykazał sprężyste zachowanie i właściwą sztywność.
