# Analiza przyczyn uszkodzeń zestawów kołowych z wykorzystaniem metody elementów skończonych

## Analysis of the Causes of Wheel Set Damage Using Finite Element Method

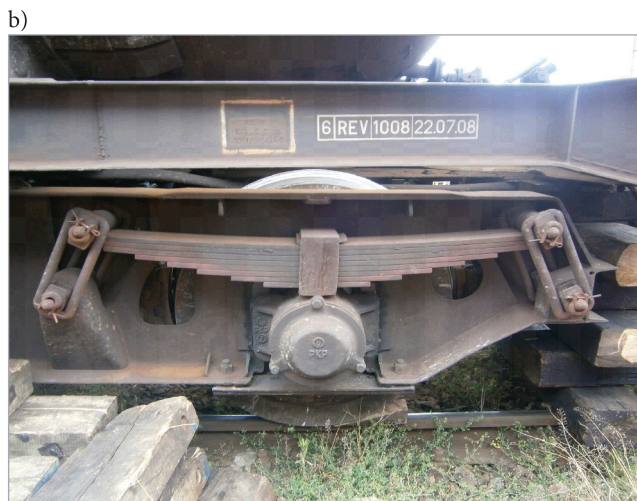
Rys. 1. Zestaw kołowy (a) i zestaw kołowy zamontowany w ramie wózka 1XTa w wagonie towarowym (b) [fot. D. Kowalczyk]

spotykany, klasyczny zestaw kołowy (rys. 1) składa się z osi, na którą wtłoczono koła (na rysunku są to koła obręczowane). Takie rozwiązania często są spotykane w wagonach towarowych.

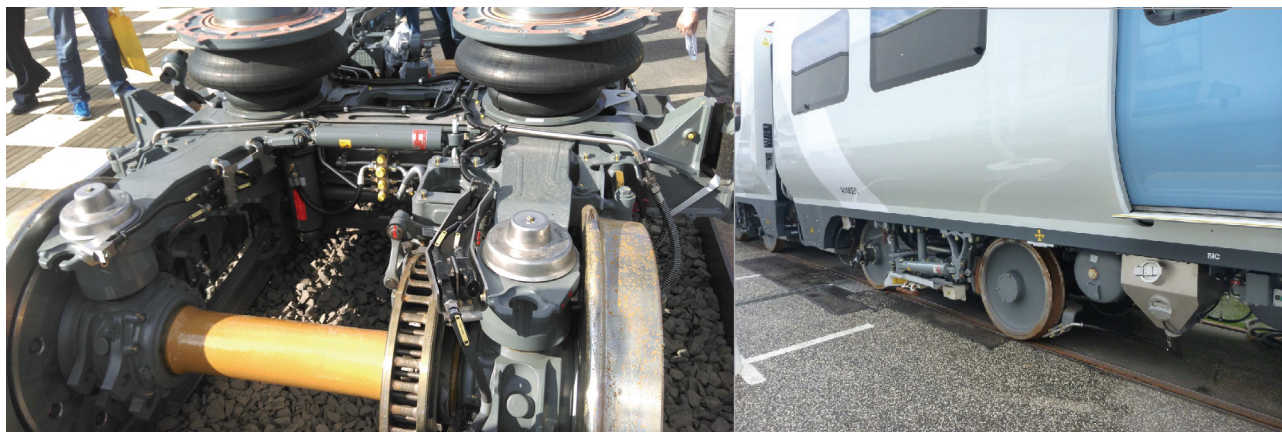
Rys. 3. Wózki z łożyskowaniem wewnętrznym prezentowane na Targach Innotrans 2014 [fot. D. Kowalczyk]

W nowych rozwiązaniach konstrukcyjnych dąży się do bardziej zwartej budowy zestawu kołowego w celu zmniejszenia gabarytów ramy wózka. Na rysunku 3 przedstawiono wózki prezentowane w Berlinie na Międzynarodowych Targach Innotrans 2014. Cechą charakterystyczną układu jest zastosowanie maźnic wewnątrz zestawów kołowych (w klasycznych rozwiązaniach maźnice znajdują się na zewnątrz). Takie rozwiązania powoduje zmniejszenie masy zestawu kołowego i masy uzbrojonego wózka.

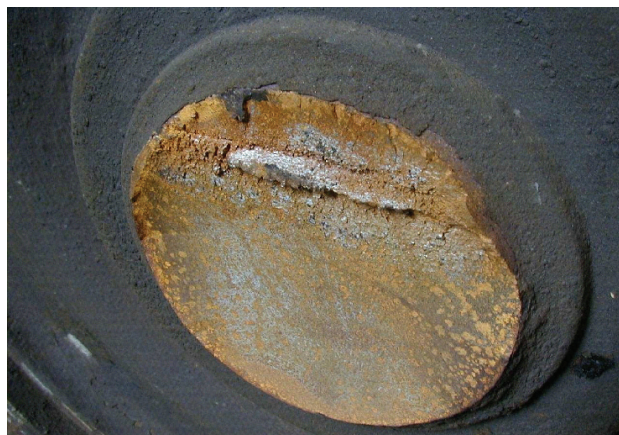
Bardzo częstym przypadkiem są pęknięcia osi przy podpiąściu. Pęknięcia te pojawiają się w szczególności w wagonach towarowych po długiej eksploatacji. Zniszczenia te mają na ogół charakter zmęczeniowy (rys. 8). Jedną z możliwych przyczyn występowania tego zjawiska przedstawiono w obliczeniach MES.

Rys. 8. Uszkodzona oś zestawu kołowego [fot D. Kowalczyk]

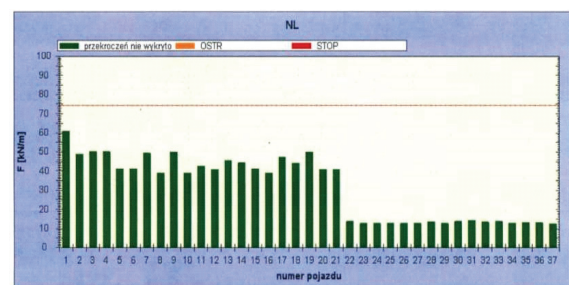
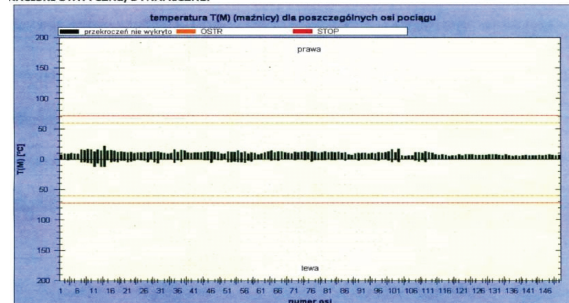
Rys. 12. Nowoczesne systemy monitoringu w torach [opracowanie własne]

1. Analizy warunków produkcji w celu zoptymalizowania siły wcisku kół na oś, jako potencjalnej przyczyny propagowania pęknięć w osi.
2. Prowadzenia badań nieniszczących, w celu określenia poziomu naprężeń w materiale osi.
3. Prowadzenia badań zmęczeniowych z zastosowaniem nowych technik badawczych np.: MPM.
4. Rozbudowy już istniejących systemów monitoringu na trasach kolejowych (rys. 12) w celu dynamicznej oceny stanu zestawów kołowych (np.: pomiar parametru Az).
