Problemy utrzymania chodników przyścianowych w warunkach zagrożeń naturalnych w KWK „Knurów-Szczygłowice” Ruch Knurów

Streszczenie: Artykuł przedstawia doświadczenia kopalni „Knurów-Szczygłowice” Ruch Knurów w zakresie utrzymywania chodników przyścianowych w warunkach zagrożenia metanowego oraz zagrożenia tapaniami. Wzrost zagrożenia metanowego wymusił na kopalni, oprócz stosowanego powszechnie odmetanowania, zmianę systemu przewietrzania wyrobisk ścianowych w celu niedopuszczenia do niebezpiecznych koncentracji metanu, co wiązało się niejednokrotnie z koniecznością utrzymywania chodników za frontem ściany. Dużym utrudnieniem było również utrzymywanie chodnika w skojarzonych zagrożeniach naturalnych – metanowym oraz tapaniami – co wiązało się z doбором odpowiedniego układu podporowo-kotwiowego za frontem ściany dla przejścia obciążenia górotworu, ograniczeniem liczby zatrudnionych pracowników do jego zabudowy oraz z dbałością o właściwą organizację robót.

Problems with roadway maintenance related to hazardous natural conditions in the Knurów-Szczygłowice coal mine at Knurów

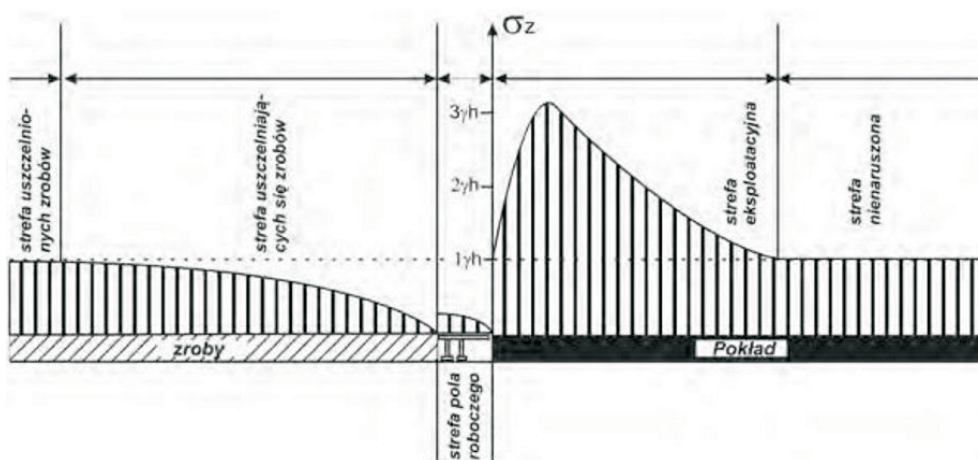
Rys. 1. Rozmieszczenie stref charakterystycznych w rejonie wyrobiska ścianowego (Piechota 2003)

Fig. 1. Location of characteristic zones in the area of a longwall (Piechota 2003)

Wykonanie wyrobiska, a następnie prowadzona eksploatacja narusza pierwotny stan równowagi w górotworze, dlatego też utrzymywane chodniki przyścianowe znajdują się w rejonie zwiększonego ciśnienia górotworu już przed frontem ściany, zaś za frontem ściany w strefie wzmożonych ruchów górotworu. W rejonie wyrobiska ścianowego można wydzielić następujące charakterystyczne strefy (rys. 1) (Piechota 2003):

- strefa uszczelnionych zrobów, w której warstwy skał nadległych podparte są rumowiskiem zawałowym lub podsadzką, wskutek czego stan naprężeń jest zbliżony do stanu pierwotnego,

- strefa uszczelniających się zrobów, w której warstwy skał nadległych osiadają stopniowo na rumowisku zawałowym lub podsadze – szerokość tej strefy licząc od przestrzeni roboczej ściany wynosi około 100–200 m,
- strefa pola roboczego, w której odsłonięty strop zabezpieczony jest obudową ścianową,
- strefa eksploatacyjna, w której występują największe naprężenia pionowe, osiągając najwyższe wartości w bezpośrednim sąsiedztwie czoła ściany – szerokość tej strefy wynosi od kilkudziesięciu (stropy mało sztywne np. łupki) do stu kilkudziesięciu metrów (stropy sztywne np. piaskowce),
- strefa pokładu nienaruszonego, która występuje przed strefą eksploatacyjną i charakteryzuje się stanem naprężenia zbliżonym do pierwotnego.

Analizując rysunek 1 – istotnym elementem w aspekcie utrzymania chodnika za frontem ściany jest wzmocnienie jego obudowy w strefie eksploatacyjnej. Wzmocnienie to realizuje się najczęściej przez przykotwienie odrzwi obudowy z zastosowaniem niskiego, bądź wysokiego kotwienia górotworu. W efekcie działania kotwi uzyskuje się ściskanie deformujących się warstw skalnych górotworu, ograniczając jednocześnie ich odkształcenie w trakcie zbliżania się frontu eksploatacyjnego. Najkorzystniejszym rozwiązaniem jest wykonanie obudowy podporowo-kotwiowej na etapie samego drażenia chodnika, wywołanie naprężeń ściskających w rozwarstwiających się warstwach skalnych i wytworzenie trójosiowego stanu naprężenia oraz sił tarcia na płaszczyznach poślizgu poszczególnych warstw górotworu (Głuch 2000). Natomiast w strefie uszczelniających się zrobów, bezpośrednio za frontem ściany istotne jest utworzenie po stronie wybranego ociosu węglowego podpory, która pozwoli wytworzyć jednolity zawał wzdłuż chodnika, a tym samym krótki wspornik skalny. W kopalniach polskich zastosowano do tej pory kilka systemów zabezpieczenia krawędzi wzdłuż chodnika na linii zrobów (rys. 2) (Barton i in. 2000):

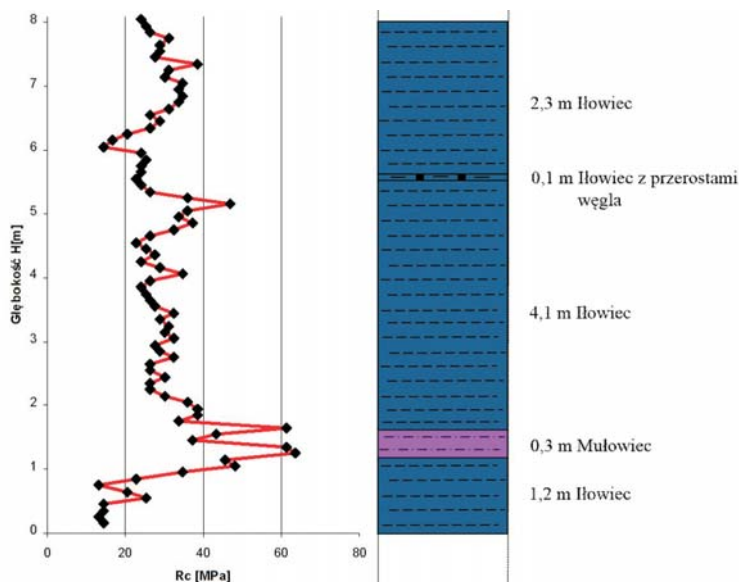
Rys. 4. Profil wytrzymałościowy skał stropowych otworu penetrometrycznego $G_p - 4/03$

Fig. 4. Strength profile of roof rocks from the penetrometer borehole $G_p - 4/03$

Przykładowy profil wytrzymałościowy skał stropowych z rejonu chodnika 23b z otworu penetrometrycznego $G_p - 4/03$ przedstawia rysunek 4.

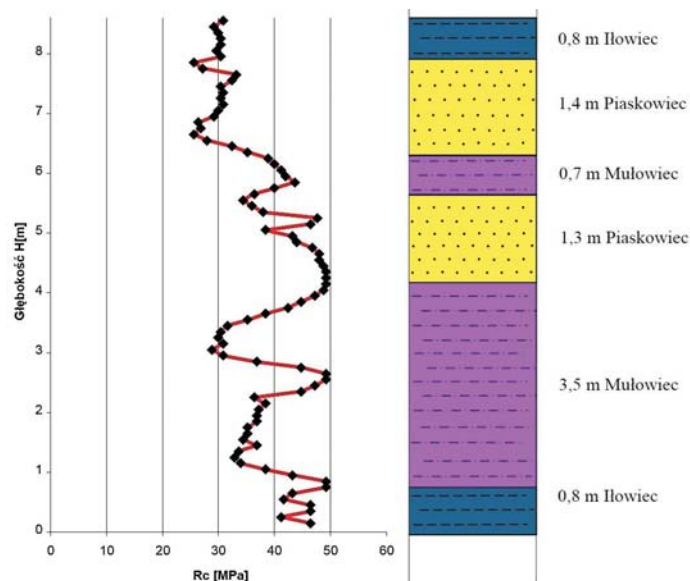
Rys. 6. Profil wytrzymałościowy skał stropowych otworu penetrometrycznego $G_p - 38/05$

Fig. 6. Strength profile of roof rocks from the penetrometer borehole $G_p - 38/05$

Przykładowy profil wytrzymałościowy skał stropowych z rejonu chodnika 7b obrazuje otwór penetrometryczny $G_p - 38/05$, (rys. 6).

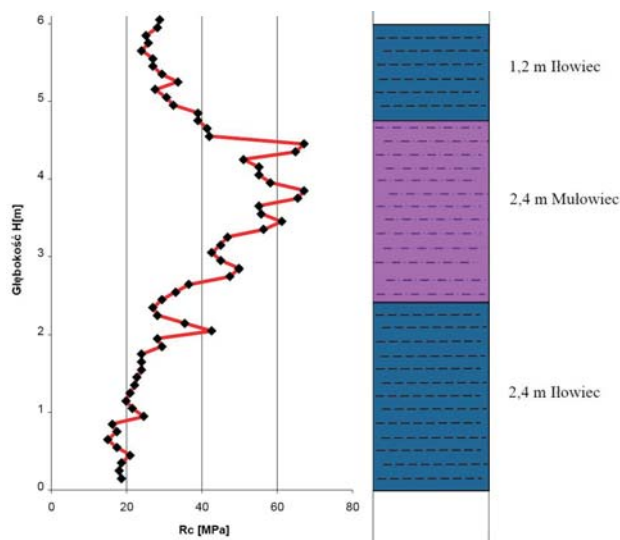
Rys. 12. Profil wytrzymałościowy skał stropowych otworu penetrometrycznego $G_p - 60/09$

Fig. 12. Strength profile of roof rocks from the penetrometer borehole $G_p - 60/09$

Rozmieszczenie powyższych otworów penetrometrycznych w chodniku 5a w pokładzie 408/1 przedstawiono na rysunku 9, natomiast profil wytrzymałościowy przykładowego otworu $G_p - 60/09$ na rysunku 12.

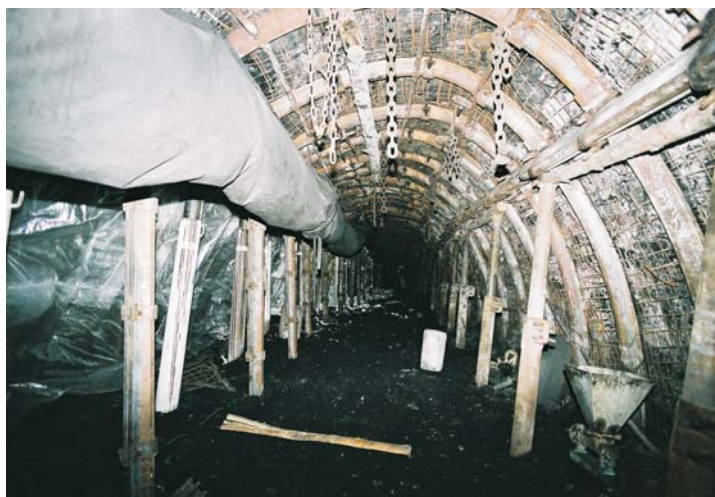
Rys. 15. Widok chodnika 23b w pokładzie 405/1 za frontem ściany

Fig. 15. View of 23b roadway in 405/1 coal seam behind the longwall face

Wzmocnienie obudowy chodnika 23b w pokładzie 405/1 dla jego utrzymania za frontem ściany realizowane było dwuetapowo, tzn. kotwie prętowe i strunowe instalowane były w górotworze z wyprzedzeniem minimum 160 m przed frontem ściany, natomiast układ podporowy w postaci stojaków stalowych oraz stojaków typu PINK-AS budowany był bezpośrednio za frontem ściany – rysunek 14 i 15 (Matuszewski i in. 2006).

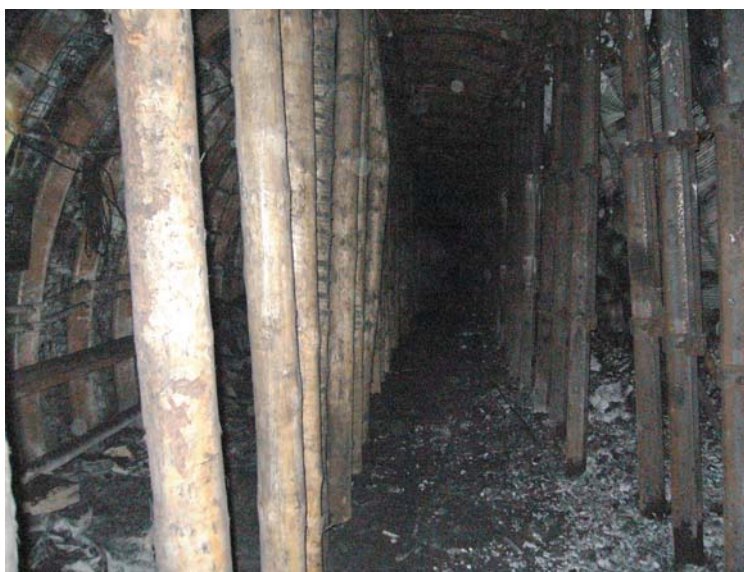
Rys. 18. Widok chodnika 20a w pokładzie 405/3 za frontem ściany poza rejonem zaszczości eksploatacyjnych

Fig. 18. View of the 20a roadway in 405/3 coal seam behind the longwall face out of range of former mining area

Poza rejonem wpływu krawędzi pokładu 405/1 w miejsce kotwi strunowych zastosowano parę kotwi stalowych o długości 2,7 m, średnicy \varnothing 20 mm i nośności 120 kN budowanych co 0,75 m, a w miejsce stojaków stalowych typu SVt budowanych w osi chodnika stojaki drewniane (rys. 18).

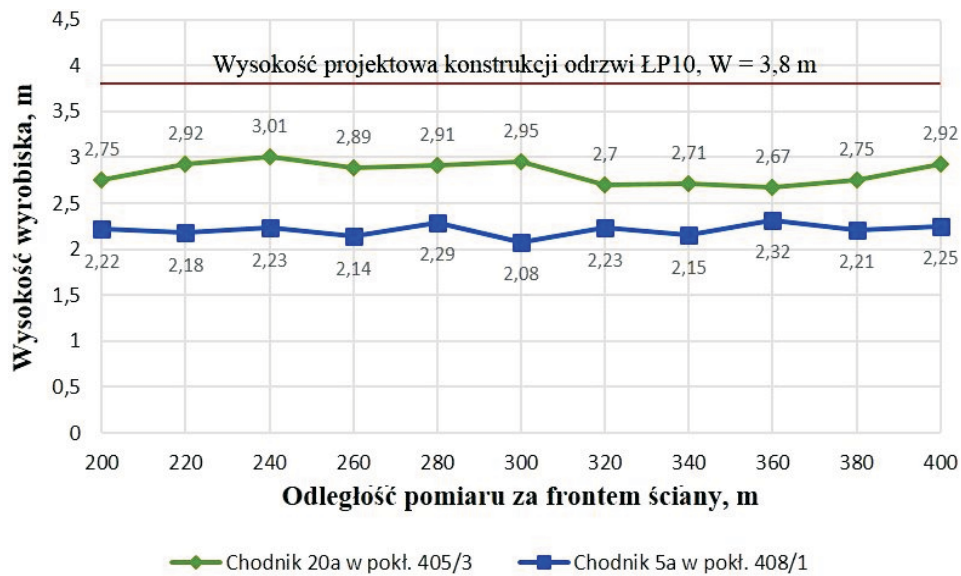
Rys. 20. Porównanie wysokości chodnika 20a w pokładzie 405/3 i chodnika 5a w pokładzie 408/1 za frontem ściany

Fig. 20. Comparison of the height of 20a roadway in 405/3 coal seam and 5a roadway in 408/1 coal seam behind the longwall face

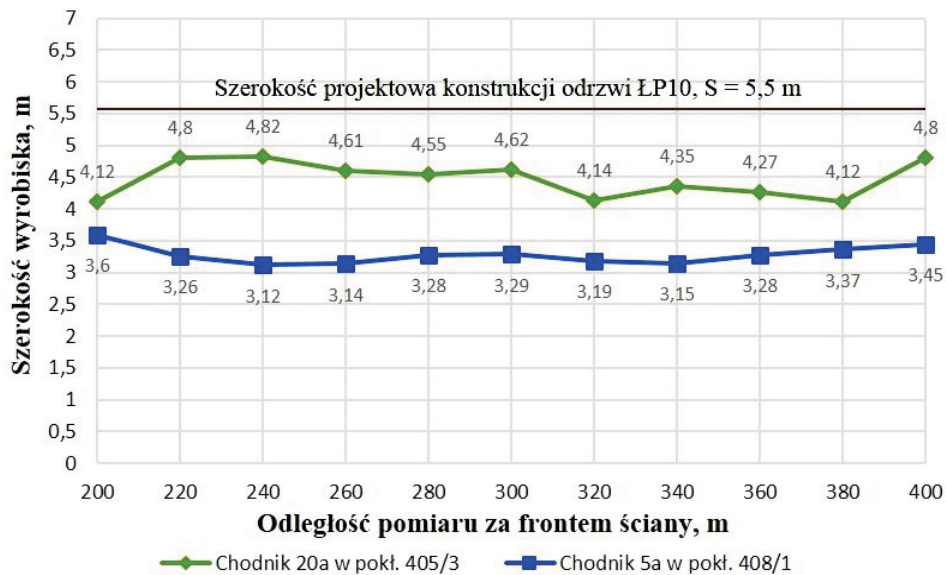
Rys. 21. Porównanie szerokości chodnika 20a w pokładzie 405/3 i chodnika 5a w pokładzie 408/1 za frontem ściany

Fig. 21. Comparison of the width of 20a roadway in 405/3 coal seam and 5a roadway in 408/1 coal seam behind the longwall face

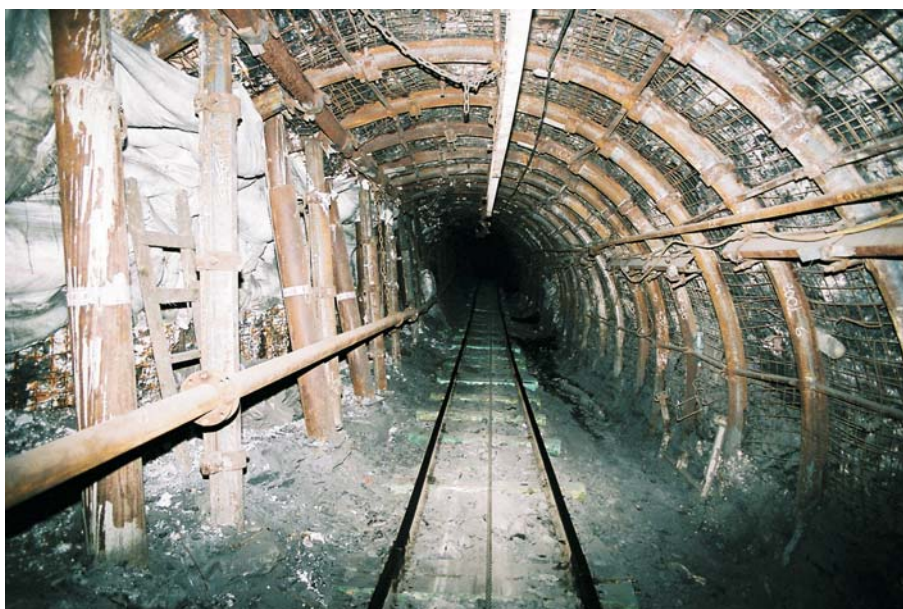
Rys. 24. Widok chodnika 23b w pokładzie 405/1 po wykonanej pobierze spągu przed wybieraniem kolejnej ściany (Matuszewski i in. 2006)

Fig. 24. View of the 23b roadway in 405/1 coal seam after dinting before the next longwall exploitation (Matuszewski et al. 2006)

trudności w zapewnieniu stateczności obudowy tychże chodników za frontem ściany, a tym samym zapewnienia prowadzenia bezpiecznej eksploatacji pokładów węgla w warunkach zagrożenia metanowego. Dla przykładu zmiana wysokości oraz szerokości chodnika 7b w pokładzie 408/2 wykonanego w obudowie ŁP9/V29/3/A w rozstawie odrzwi co 1,0 m wyniosło odpowiednio od 27% do nawet 50% wysokości początkowej obudowy i od 34% do nawet 48% szerokości początkowej obudowy. W chodniku 23b w pokładzie 405/1 wykonanego również w obudowie ŁP9/V29/3/A co 1,0 m i utrzymywanego jednakże pod obszarem odprężonym, zmiana wysokości wyniosła od 24 do 36% wysokości początkowej, a zmiana szerokości od 10 do 20% szerokości początkowej obudowy. Chodnik ten został ponownie wykorzystany jako chodnik wentylacyjno-transportowy dla kolejnej ściany w tym pokładzie – rysunek 24 (Matuszewski i in. 2006).

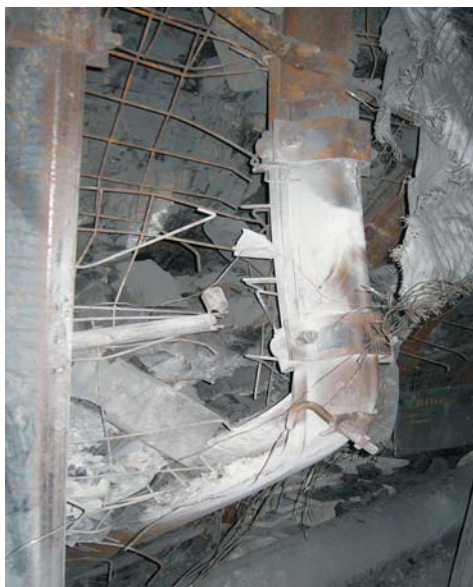
Rys. 25. Widok zdeformowanego łuku ociosowego w chodniku 5a w pokładzie 408/1

Fig. 25. View of the deformed side section of steel arch in 5a roadway in 408/1 coal seam

(rys. 25), deformacjami zabudowanych stojaków typu SV, pękaniem śrub w strzemionach, pękaniem rozpor rurowych, a nawet ścięciem łuku ociosowego – rysunek 26.

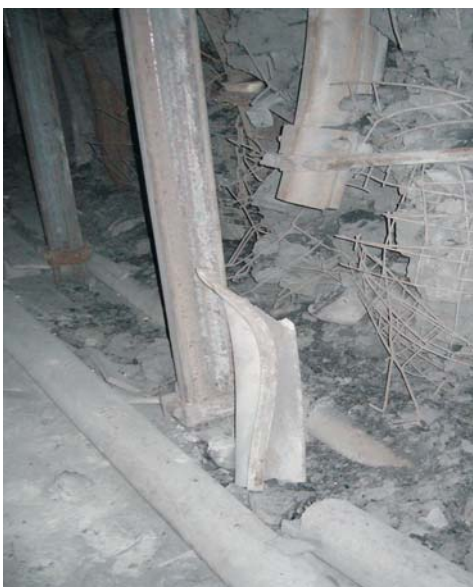
Rys. 26. Widok ściętego łuku ociosowego w chodniku 5a w pokładzie 408/1

Fig. 26. View of the cut side section of steel arch in 5a roadway in 408/1 coal seam
