Akcja gaśnicza ze szczątkami ofiary śmiertelnej w tle

Firefighting Operations with Human Corpses in the Background

Typ artykułu: studium przypadku – analiza zdarzeń rzeczywistych

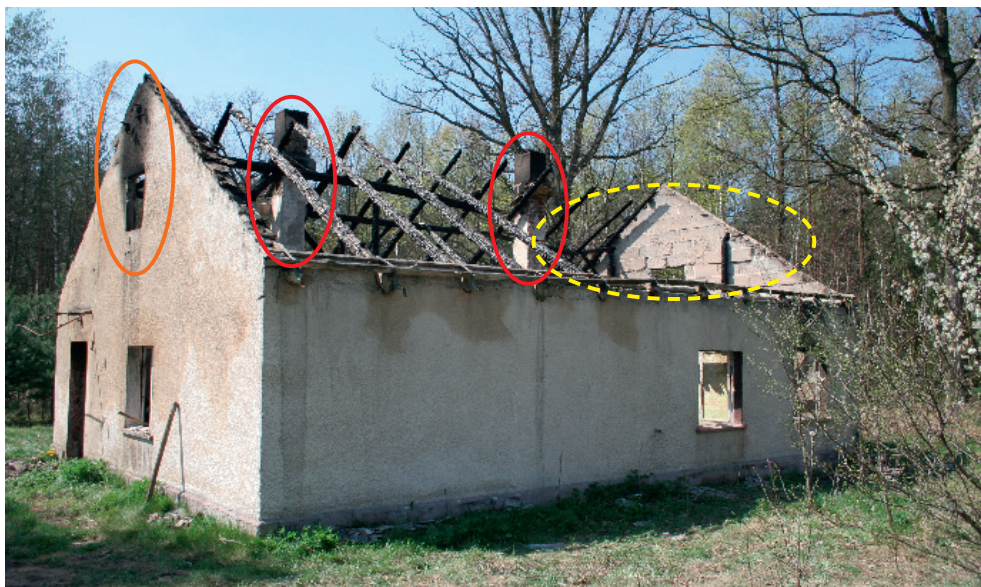
nim runęły do wnętrza obiektu. Natomiast w ocalałych a murowanych elementach tego domu – były jedynie widoczne puste otwory po oknach i pojedynczy w ścianie szczytowej – stanowiący otwór po drzwiach wejściowych (ryc. 1).

Ryc. 1. Widok domu i jego usytuowania w terenie, wraz z oznaczeniem pomarańczowym owalem okna – wydostawania się dymu, czerwonym – nieczynne przewody kominowe oraz zaznaczeniem żółtą obwódką miejsca po pokoju, w którym znaleziono szczątki zwłok ludzkich

Fig 1. Scene of the house and its location, identifying windows with orange oval shapes – escaping smoke, in red – non-functioning flues and highlighted in yellow, areas around the room where human corpse remains were found

uległa silniejszemu nadpaleniu, a ocalały elementy nośne stropu (ryc. 1). W trakcie oględzin wewnętrznej części domu zaobserwowano (w dużym stopniu), że ściany zostały pozbawione tynku, a podłoga – wykonana w pokojach z wylewki betonowej – została po pożarze pokryta warstwą gruzu, spalonych elementów stropu

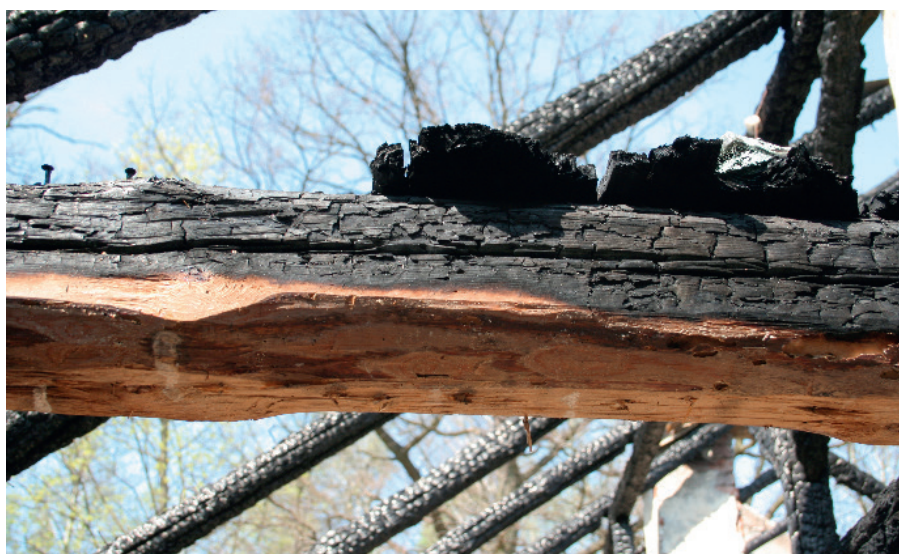
do podpalenia. Podczas tych oględzin ustalono, iż belki konstrukcyjne uległy nadpaleniu od strony strychu (ryc. 2).

Ryc. 2. Widok sposobu nadpalenia belki w przedpokoju budynku, w którym podłożono ogień

Fig. 2. Picture of a partially burnt beam, in the entrance hall of a building, where the fire was started

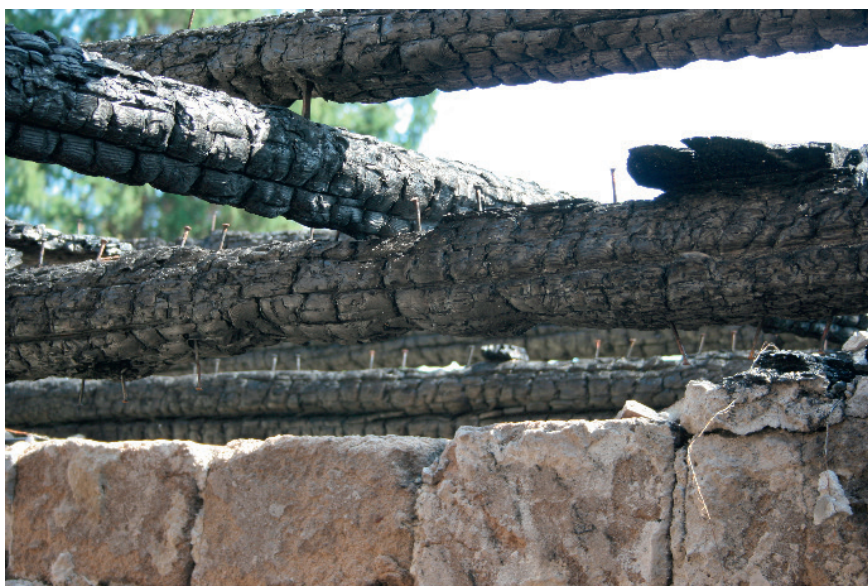
Dodatkowo stwierdzono, że elementy nośne stropu – w znacznym stopniu były spróchniałe, co skutkowało przyspieszonym ich spalaniem i wykazywały ślady największych zniszczeń, m.in. nad otworem

drzwiowym (widoczne przewężenia belki konstrukcyjnej; ryc. 3) i analogicznie – po przeciwnej stronie otworu po drzwiach (ryc. 4).

Ryc. 3. Zbliżenie przewężenia belki konstrukcyjnej nad otworem drzwiowym
Fig. 3. A close up view of a constricted construction beam above the door opening

- b) elementy nośne stropu pokoju wykazywały ślady największych zniszczeń nad otworem drzwiowym (w postaci przewężenia belki konstrukcyjnej) oraz analogicznie po przeciwnej stronie otworu drzwiowego,

- c) elementy stropu w znacznym stopniu były spróchniałe, co wzmagało szybkość ich spalania,

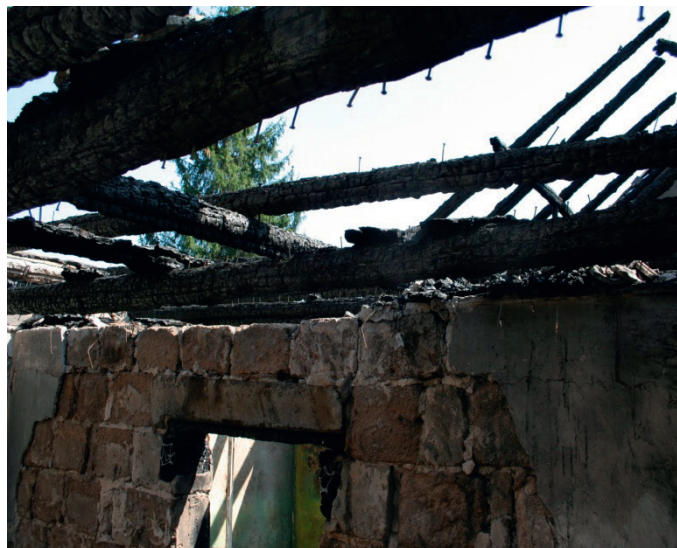
Ryc. 4. Widok belek konstrukcyjnych w prawie doszczętnie spalonym pokoju, w którym później znaleziono szczątki ofiary zdarzenia

Fig. 4. Scene of construction beams in an almost completely burnt room, in which the remains of a victim were later found

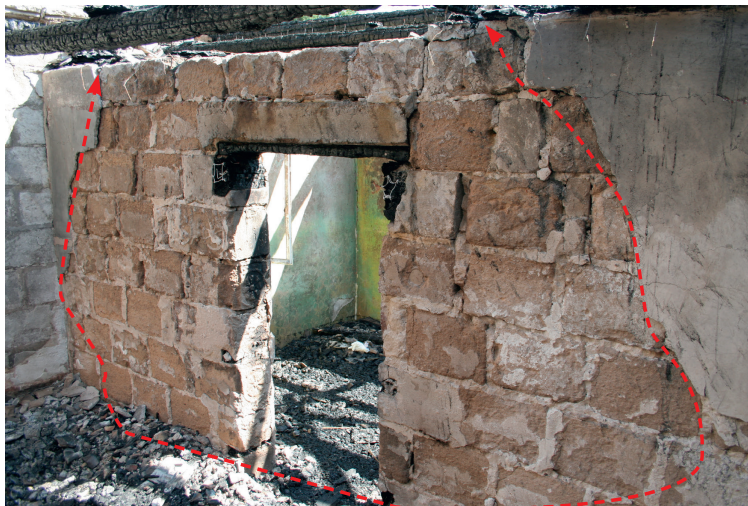
i dachu. Na ścianach jednego z pokoiów ujawniono bardziej intensywne ubytki tynku, które wskazywały nie na punktowe źródło płomienia, a na powierzchniowe działanie źródła ognia, co spowodowało powstanie

tw. stożka pożarowego (ryc. 5). Ślad ten obejmował około 70% powierzchni pomieszczenia, dzięki czemu i zaobserwowanym tam zmianom określono w tym miejscu wystąpienie najwyższej temperatury.

Ryc. 5. Widok ubytków tynku na ścianie pokoju (zaznaczono tak zwany: „śląd stożka pożarowego”)

Fig. 5 . Illustration of chipped plaster in a room (note the “fire cone marks”)

Przeprowadzona analiza śladu „stożka pożarowego” doprowadziła do konkluzji, że pożar powstał wskutek

- oględziny pokoju, w którym odnaleziono zwłoki wykazywały następujące cechy:
 - a) ślady pozostawione na ścianach w postaci ubytków tynku, wskazywały na powierzchniowe, a nie punktowe źródło ognia, tzw. stożek pożarowy, czyli ślad określający występowanie najwyższej temperatury – obejmował praktycznie 70% powierzchni pokoju,

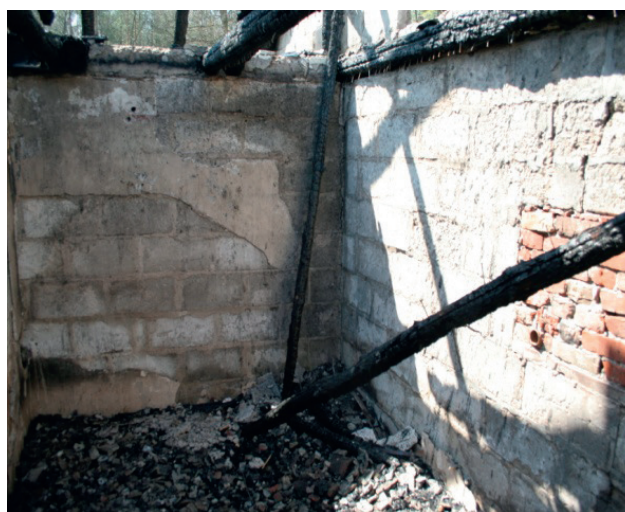
Ryc. 6. Wnętrze spalonego pokoju, w którym znaleziono szczątki zwłok ludzkich

Fig. 6. The interior of a burnt room, where the corpse was found

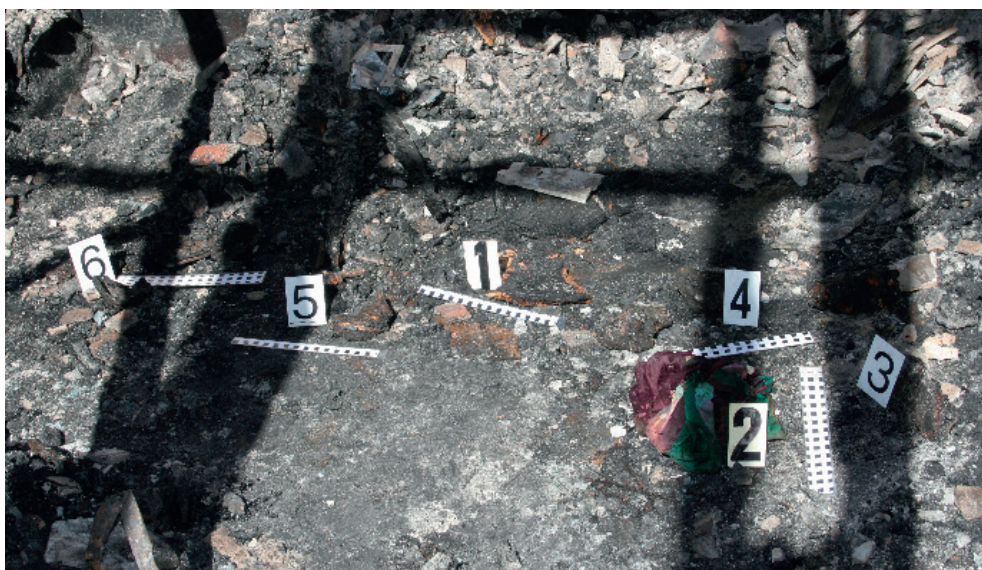
wydzielała słabą woń przypominającą zapach substancji ropopochodnej. Fakt ten zdecydował o pobraniu fragmentu tejże płyty i zabezpieczeniu próbek do dalszych badań laboratoryjnych (ryc. 9). Na posadzce przy łóżku, pod: gruzem, pozostałościami po stropie i dachu (ryc. 6) – znaleziono zwęglone szczątki ludzkie (części ciała, pojedyncze tkanki), reszki odzieży, obuwia, ślady substancji łatwopalnej (na szkicu zaznaczone czerwonym obrysem, z jasnoczerwonym tłem; ryc. 7) oraz leżącą w ich obrębie – nadpaloną matę słomianą (ryc. 8).

Ryc. 8. Obraz ogólny rozmieszczenia poszczególnych śladów w miejscu znalezienia zwłok (szczątków ludzkich)

Fig. 8. A general picture of the site revealing the locations where traces of human remains were found

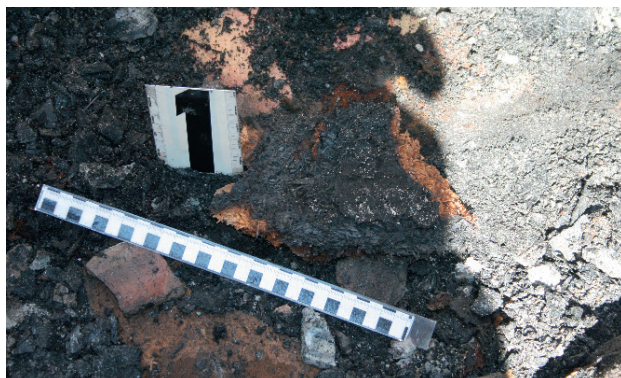
- 1 – zewnętrzna krawędź łózka, z której pobrano fragment płyty wiórowej;
- 2 – fragment kolorowej koszulki o słabo wyczuwalnej woni substancji ropopochodnej;
- 3 – nadpalony but;
- 4 – nadpaloną ludzką stopę;
- 5 – nadpaloną ludzką stopę oraz kawałek ludzkiego ciała zawierający tkankę kostną, mięśniową oraz część skóry;
- 6 – około 20-centymetrowy fragment nadpalonej skóry z głowy ludzkiej (wielkości dłoni) pokrytej włosami. Ponadto do analiz pobrano nadpaloną matę słomianą, na której ułożone były włókna⁵.

Ryc. 9. Fragment płyty paździerzowej pochodzącej z krawędzi łózka

Fig. 9. Chipboard fragment from the edge of a bed

- d) podłoga wykonana była w postaci wylewki betonowej,
- e) pod ścianą, w której osadzone było okno, znaleziono pozostałości łóżka, którego elementy wykonane z płyty paździerzowej wydzielały słabą woń substancji ropopochodnej (fragment płyty paździerzowej został zabezpieczony w postaci próbki do badań laboratoryjnych),

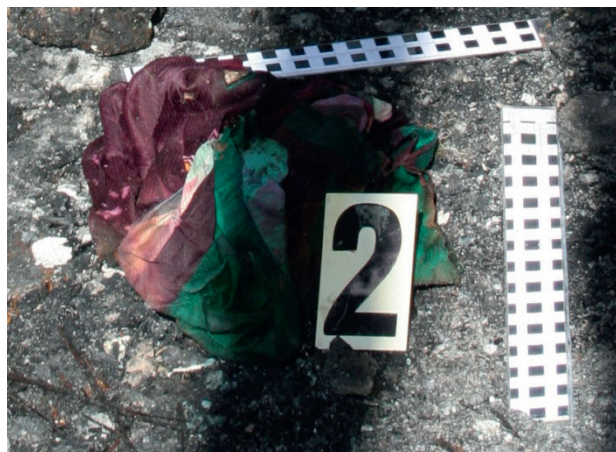
Ryc. 10. Fragment kolorowej koszulki o słabo wyczuwalnej woni substancji ropopochodnej

Fig. 10. Fragment of a coloured t-shirt with a barely perceptible odour of oil products

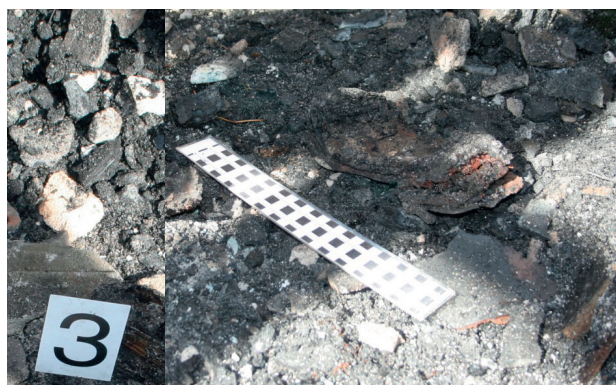
Ryc. 11. Fragment nadpalonego buta

Fig. 11. Fragment of a partially burnt shoe

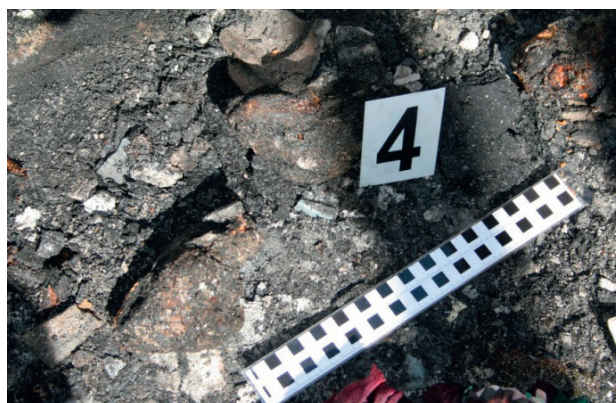
Ryc. 12. Fragment nadpalonej stopy ludzkiej. Fragment nadpalonej stopy ludzkiej, z kawałkiem ciała zawierającego tkankę kostną, mięśniową oraz część skóry

Fig. 12. Fragment of a partially burnt human foot.

A fragment of a charred human foot, with a piece of flesh containing bone, muscle tissue and some skin

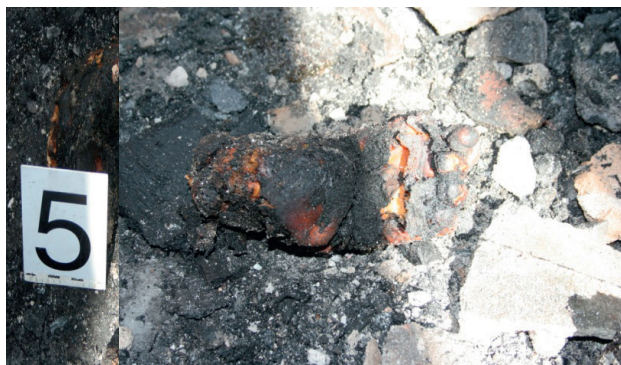
Ryc. 13. Fragment nadpalonej stopy ludzkiej. Fragment nadpalonej stopy ludzkiej, z kawałkiem ciała zawierającego tkankę kostną, mięśniową oraz część skóry

Fig. 13. Fragment of a partially burnt human foot.

A fragment of a charred human foot, with a piece of flesh containing bone, muscle tissue and some skin

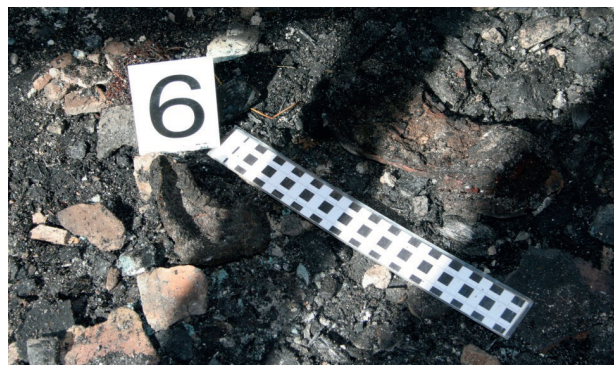
Ryc. 14. Fragment (wielkości dłoni) nadpalonej skóry z głowy ludzkiej pokrytej włosami

Fig. 14. Palm sized fragment of partially burnt skin from a human head, covered with hair
