# WIATY PRZYSTANKOWE W TRANSPORCIE ZBIOROWYM W POLSCE – ASPEKTY PROJEKTOWE I WYKONAWCZE<sup>1</sup>

**Streszczenie.** Tematyka artykułu dotyczy wiat przystankowych, będących integralnym elementem transportu zbiorowego w Polsce. Mając na uwadze obserwowane uszkodzenia i katastrofy tych obiektów, skupiono się na aspektach projektowych i wykonawczych związanych z ich realizacją i funkcjonowaniem w naszym kraju. Przedstawiono podstawowe wymagania projektowe stawiane wiatom przystankowym w zakresie ich nośności i bezpieczeństwa użytkowania. Zestawiono i omówiono najistotniejsze oddziaływania (obciążenia), które należy uwzględniać w trakcie obliczania i wymiarowania wiat, analizując jednocześnie statykę ich konstrukcji. Skupiono się na poszczególnych elementach, takich jak fundamenty (posadowienie), elementy nośne oraz poszycie dachu i ścian, przedstawiając szczegółowo ich funkcjonowanie oraz wytyczne i zalecenia w zakresie poprawnego ich projektowania. Szczegółowo omówiono zalecenia dotyczące projektowania posadowienia wiat, dyskutując zalety poszczególnych typów i rozwiązań fundamentów. Uwadze poddano również elementy nośne konstrukcji wiat, ze szczególnym uwzględnieniem elementów wyk

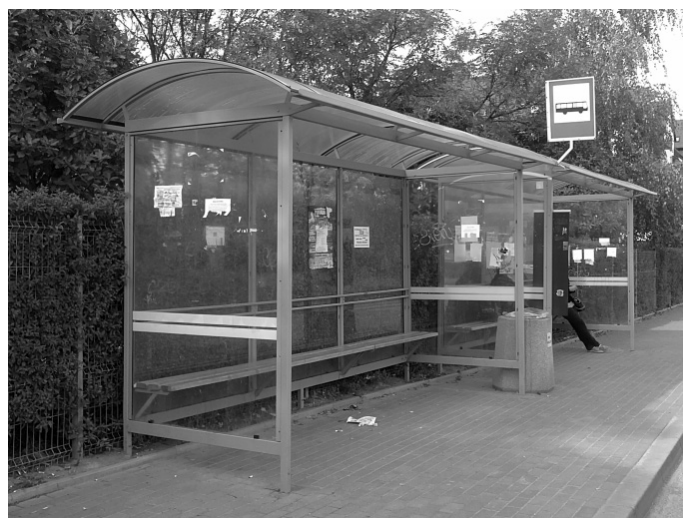
Fot. 1. Typowa wiat przystankowa stosowana w Polsce

Wiaty przystankowe to integralne elementy systemu transportu zbiorowego zarówno w Polsce, jak i wielu innych krajach świata. Traktowane i kojarzone są przede wszystkim jako obiekty służące ochronie pasażerów przebywających na przystankach komunikacji miejskiej przed opadami atmosferycznymi i podmuchami wiatru. Przykład typowej wiaty przystankowej stosowanej w naszym kraju pokazano na fot. 1.

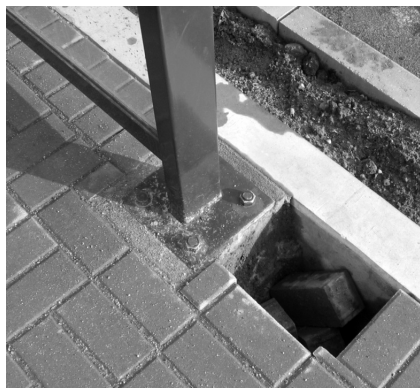
Fot. 2.  
Fundament punktowy  
wiaty przystankowej

Obserwując niektóre realizacje wiat, można odnieść niestety wrażenie, że ich fundamenty w ogóle nie podlegały obliczeniom i dobierane były przypadkowo. Niech przykładem na to będzie fundament słupa głównego wiaty przystankowej pokazany na fot. 2.

Jak widać, wykonano fundament punktowy o wymiarach w rzucie odpowiadających około 1,5 długości betonowej kostki brukowej oraz zapewne niezbyt dużej wysokości. Jest to rozwiązanie dość popularne w naszym kraju, a można się o tym przekonać, analizując choćby materiał zawarty w [9]. Z dużym prawdopodobieństwem można stwierdzić, że przy tak znikomym wymiarach i masie, fun-

dament tego typu nie spełnia wymagań normowych i może stanowić zagrożenie utraty stateczności przez wiatę w sytuacji znacznych obciążeń poziomych.

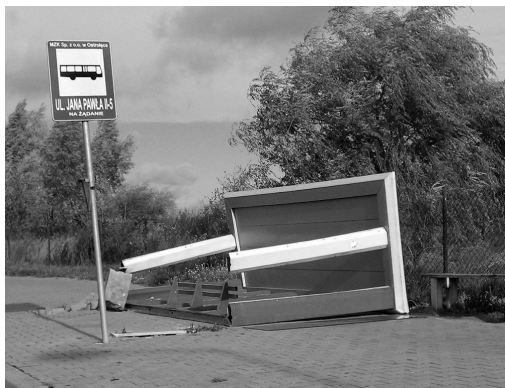
Fot. 3.  
Wiaty przystankowa  
wywrócona na  
skutek wichury  
Źródło: [15]

O znaczeniu prawidłowego zaprojektowania i wykonania posadowienia i zakotwienia wiat przystankowych niech świadczą doniesienia o uszkodzeniach, a nawet katastrofach budowlanych obiektów, do jakich doszło w naszym kraju w ostatnim czasie na skutek silnych porywów wiatru [np. 10-15]. Niech przykład i konsekwencje oddziaływania wiatru na konstrukcję wiaty przystankowej pokazane na fot. 3 stanowią ostrzeżenie przed bagatelizowaniem tego zagadnienia.

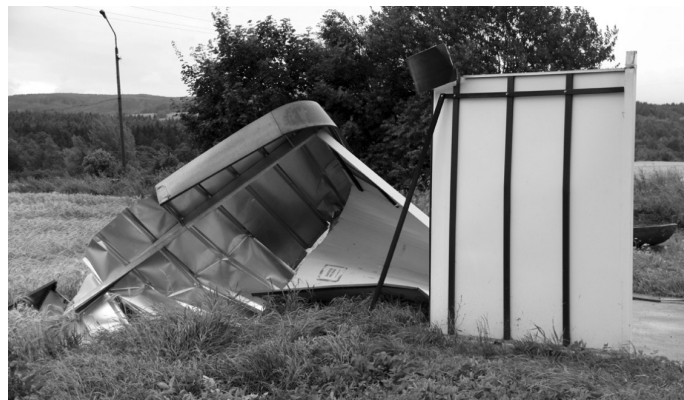
Fot. 4. Widok całkowicie zniszczonej wiaty przystankowej po nawałnicy  
Źródło: [16]

Konstrukcjami szczególnie wrażliwymi na uszkodzenia są wiaty wykonane z blach o małej grubości. Elementy takie zaliczane są do konstrukcji cienkościennych, które, jak wiadomo, zachowują się odmiennie od profili litych i wymagają przeprowadzenia odpowiedniej analizy wytrzymałościowej. W przypadku elementów łączonych ze sobą, punktami niewralgicznymi są zamki, które decydują o integralności całej struktury, a także decydują o sztywności na skręcanie, która jest bardzo istotna dla elementów takich, jak belki czy słupy. W sytuacji, gdy zamki ulegają uszkodzeniu, profile cienkościenne pracują jako elementy otwarte, o nośności na skręcanie kilkadziesiąt razy niższej niż analogiczne profile zamknięte. Podsumowując, wiaty wy-

konane z blach cienkich są bardzo podatne na uszkodzenia obserwowane w przypadku np. silnych podmuchów wiatru, czego przykładem niech będzie sytuacja opisana w [16], której efekty pokazano na fot. 4.

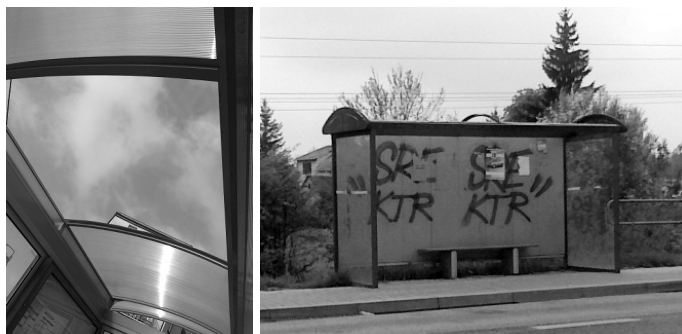
Fot. 5. Brak jednej z płyt dachowych z poliwęglanu

Na fot. 5 pokazano przykład uszkodzenia, w którym na skutek nieprawidłowo zamontowanego panelu z płyt poliwęglanowych doszło do jego oderwania. W efekcie w jednym z pól w ogóle nie ma pokrycia dachu.

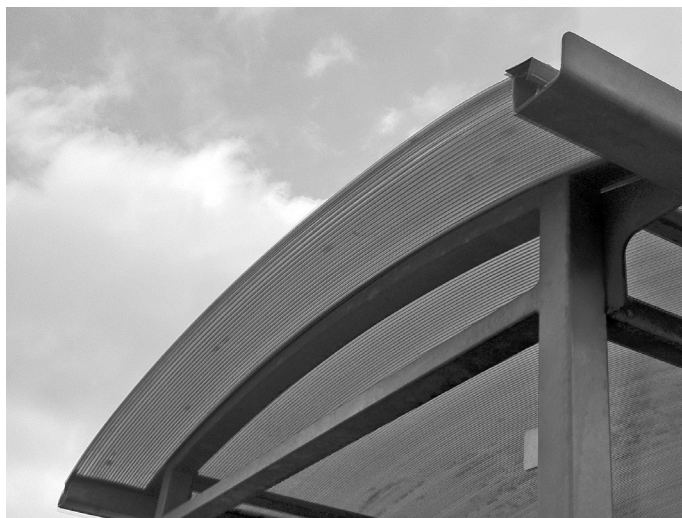
Fot. 7. Brak zamknięcia brzegu swobodnego płyty poliwęglanowej dachu

W takim samym stopniu co prawidłowe zaprojektowanie, równie istotny jest montaż płyt poliwęglanowych, który powinien odbywać się z zachowaniem szeregu wymogów. Jednym z częstych błędów jest brak wykończenia (zamknięcia) brzegu swobodnego płyty poliwęglanowej, co pokazano przykładowo na fot.7. W efekcie dochodzi do zastoin wody w kanałkach płyt, co sprzyja rozwojowi zjawisk korozyjnych zarówno w płycie dachowej, jak i elementach konstrukcji dachu.

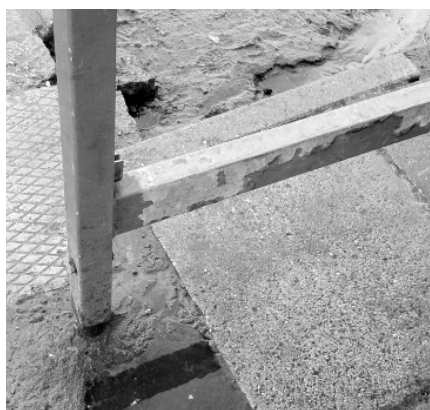
Fot. 9. Uszkodzenie powłoki malarskiej pokrywającej konstrukcję wiaty przystankowej

Elementy wykonane ze stali wymagają oczywiście zastosowania odpowiedniego zabezpieczenia antykorozyjnego. Najczęściej stosowanym rozwiązaniem jest ich malowanie farbami gwarantującymi odpowiednią trwałość powłoki oraz odporność na korozję. Lepszym rozwiązaniem jest stosowanie jako powłoki antykorozyjnej cynkowania, a szczególnie cynkowania ogniowego, które gwarantuje długą trwałość. W celu uzyskania pożądanej kolorystyki obiektu, elementy cynkowane również wymagają malowania. W przypadku wadliwego wykonawstwa, po dość krótkim okresie eksploatacji, obserwuje się złuszczenie farby i to niekoniecznie w związku z oddziaływaniem agresywnego środowiska w pobliżu dróg, co jest związane np. z solami odładzającymi. Przykład takiego uszkodzenia pokazano na fot. 9.

Najlepszym jednak rozwiązaniem jest zastosowanie stali nierdzewnej, która nie dość, że sama w sobie jest odporna na korozję, to gwarantuje bardzo korzystny efekt wizualny.

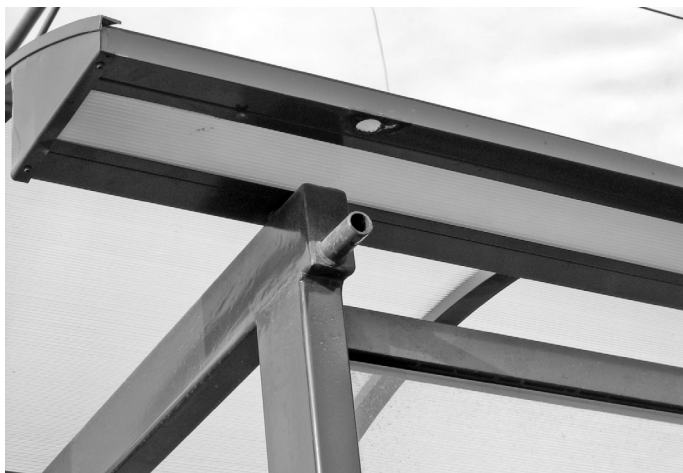
Fot. 10. Widok rynny dachowej i rzygacza odprowadzający wodę opadową z dachu wiaty

Istotnym czynnikiem negatywnie oddziałującym na wiaty przystankowe, a co za tym idzie, skutecznie obniżającym ich trwałość, jest woda pochodząca z opadów atmosferycznych. Z tego względu, już na etapie projektu, wymagane jest przewidzenie systemu odwodnienia, który w prosty i skuteczny sposób odprowadzałby wodę opadową z dachu wiaty. Powszechnym rozwiązaniem jest stosowanie rynien, które są umieszczane wzdłuż krawędzi dachu. W rynnach tych wykonuje się otwory, przez które woda opadowa grawitacyjnie wypływa na teren, na którym stoi wiata. Czasami system odwodnienia wykorzystuje przestrzeń wewnątrz profili, z których wykonana jest konstrukcja, a woda jest odprowadzana na zewnątrz wiaty za pomocą rzygaczy. Rozwiązanie takie pokazano na fot. 10, gdzie zastosowano system odwodnienia w postaci rynny z otworem oraz rzygacz umieszczony w ryglu dachowym. Lepszym rozwiązaniem jest odprowadzenie wody opadowej za pomocą rynien, z których jest ona grawitacyjnie odprowadzana do rur spustowych. Mogą one być umieszczone wzdłuż słupów nośnych (zewnętrznie) lub wewnątrz nich. Wyloty rur spustowych są umiejscowione w dolnej części wiaty, co umożli-

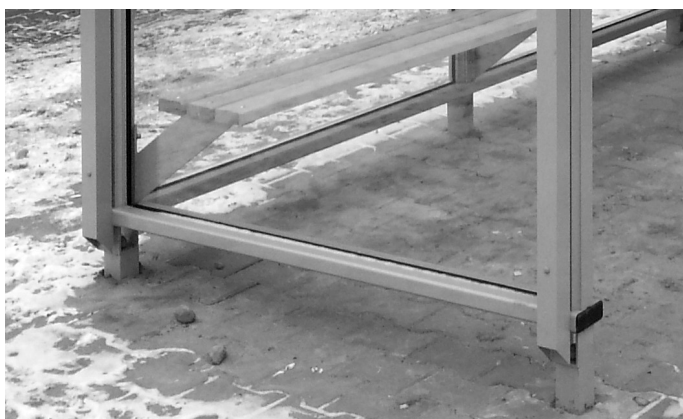
Fot. 11. Odprowadzenie wody opadowej z dachu wiaty za pomocą rur spustowych

wia bezpośredni wyrzut wody na poziom terenu, a co za tym idzie zabezpiecza samą wiatę przed zalewaniem jej od góry przez wodę opadową (fot. 11).
