KONTROLA ZABEZPIECZENIA STOKÓW POD OBIEKTAMI INFRASTRUKTURY PODZIEMNEGO MAGAZYNU GAZU PGNIG STRACHOCINA W WOJEWÓDZTWIE PODKARPACKIM

THE SLOPE STABILIZATION CONTROL IN PGNIG STRACHOCINA UNDERGROUND GAS STORAGE FACILITIES IN PODKARPACKIE REGION

Zbigniew Bednarczyk - Poltegor-Instytut IGO, Wrocław

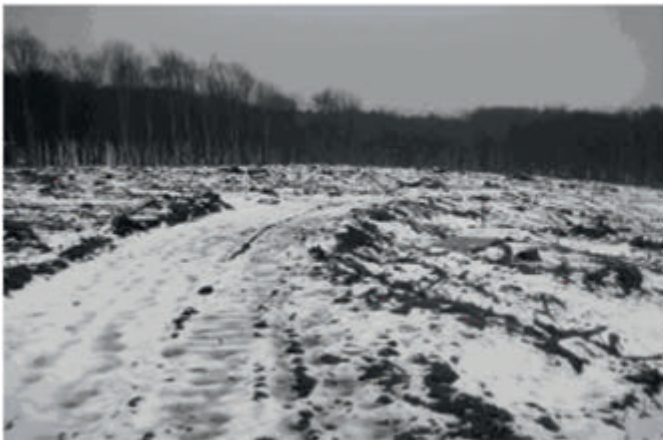
Rys.1 Teren projektowanej Inwestycji 01-2008
Fig.1 The area of the proposed investment 01-2008

o korzystnych parametrach geotechnicznych oraz stromymi dolinami w kierunku północnym i południowym (rys.1-3). Z dwóch stron terenu (część W i E) znajdowały się głębokie doliny erozyjne wypełnione utworami zwietrzelinowymi. Stwierdzono, że rejon ten charakteryzował się skomplikowaną budową geologiczną i tektoniczną. Jego górna część zbudowana była ze zwięzłych, zapadających pionowo łożysk i łożysk, natomiast pozostałe części terenu, schodziły do dolin charakteryzujących się niekorzystnymi parametrami, co wyrażało się występowaniem silnie nawodnionych zwietrzelin, pospółek gliniastych, glin i łąw do głębokości 11-16 m. Skały i grunty fliszowe powstały w środowisku morskim w Paleogenie. Serie te posiadały miąższość do 365 m. Zostały one wypiętrzone i sfałdowane podczas orogenezy alpejskiej w postaci struktury płaszczowinowej. W centralnej części antykliny znajdowały się starsze, bardziej zwięzłe łupki i mułowce eoceńskie. Młodsze, oligoceńskie plastyczne łąy, łożyski i piaskowce znajdowały się w częściach bocznych antykliny. Badane warstwy zalegały prawie pionowo. Główne kierunki uskóków przebiegały wzdłuż

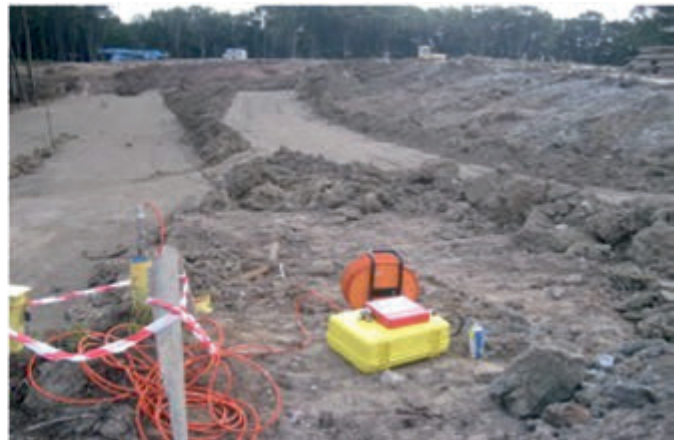
Rys.2 Pomiary monitoringowe w trakcie Inwestycji 09-2009
Fig.2 Monitoring measurement. during the investment 09-2009

Na terenie obiektu przed Inwestycją zostały zainstalowane trzy piezometry z filtrem oraz dwa pneumatyczne mierniki ciśnienia porowego wód gruntowych (rys. 2, 4, 15). Filtry piezometrów oraz czujniki ciśnienia zostały zabudowane w osłonie filtracyjnej na głębokości 5 m. Dwa czujniki pneumatyczne CC05 i CC02 oraz jeden piezometr CC03 zostały zniszczone w trakcie budowy. W miejsce zniszczonego pneumatycznego czujnika ciśnienia porowego CC02, zainstalowano nowy czujnik ciśnienia porowego. W wyniku zaistniałej po realizacji ośrodka sytuacji, pomiary piezometryczne ograniczone zostały z pięciu do trzech punktów pomiarowych. Wykazały one stosunkowo płytkie zaleganie wód gruntowych. Poziom zwierciadła wód gruntowych w obrębie warstw rumoszu zwietrzelinowego i glin zboczowych w górnej części terenu w punkcie CC03 znajdował się bardzo płytko 0,2-0,5 m p.p.t. Może świadczyć to o niskim stopniu wydajności systemu odwodnienia ośrodka. W dolnej części Inwestycji zwierciadło wód gruntowych zalegało głębiej – na głębokości 3,8 m. Na południe od drogi asfaltowej, poza ośrodkiem (punkt CC04) zwierciadło wód gruntowych stabilizowało się na głębokości 2,1- 3,8 m. Ze względu na zniszczenie piezometru CC03 brak było możliwości kontroli poziomu wód gruntowych w centralnej części terenu gdzie wcześniej często było ono bardzo płytkie (lub nawet równe z pow. terenu). Pomiary ciśnienia porowego wód gruntowych po ukończeniu Inwestycji zostały wykonane w jedynym odbudowanym punkcie monitoringu CC02, w dolnej północno-wschodniej części ośrodka przy drodze asfaltowej (rys. 15). Test wykonywano przy pomocy specjalnej aparatury pomiarowej umożliwiającej tłoczenie gazu pod stałym ciśnieniem do czujnika pomiarowego. Pomiar wykonywany był trzykrotnie, w momencie, gdy ciśnienie tłoczonego gazu zrównoważyło się z ciśnieniem porowym wód gruntowych. Pomiary metodą nr 1 (z przepływem gazu) wykazały, że średnie wartości ciśnienia porowego wynosiły 19,03 kPa. Pomiary metodą nr 2 (po zamknięciu dopływu gazu) pokazały średnie wartości ciśnienia 16,59 kPa. Badania wskazują, że ciśnienie wód gruntowych w podłożu Ośrodka jest stosunkowo wysokie, jednak niższe niż we wcześniejszych pomiarach przed i w trakcie Inwestycji

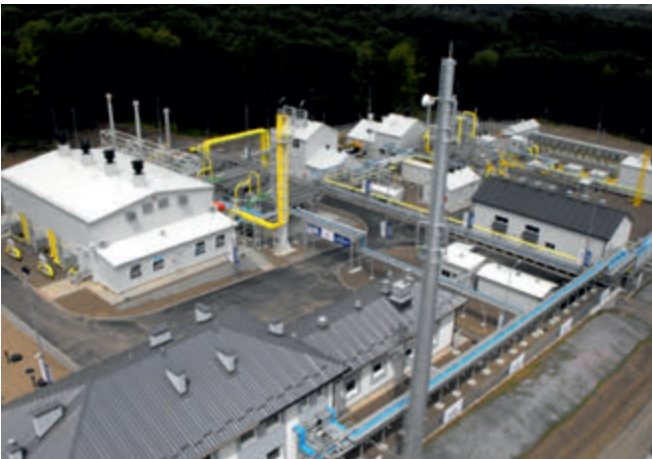
Rys.3 Inwestycja po rozpoczęciu tłoczenia gazu 05-2012 [6]
Fig.3 The investment after the start of gas pumping 05-2012 [6]

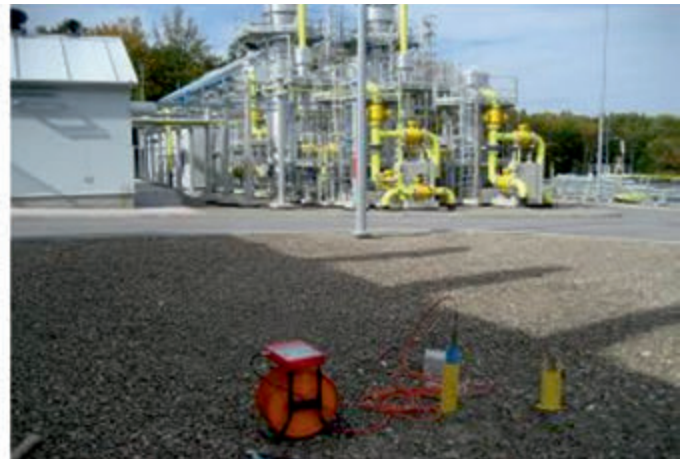
Rys.4 Pomiary kontrolne po ukończeniu Inwestycji 07-2012
Fig.4 Control measurements after the Investment 07-2012

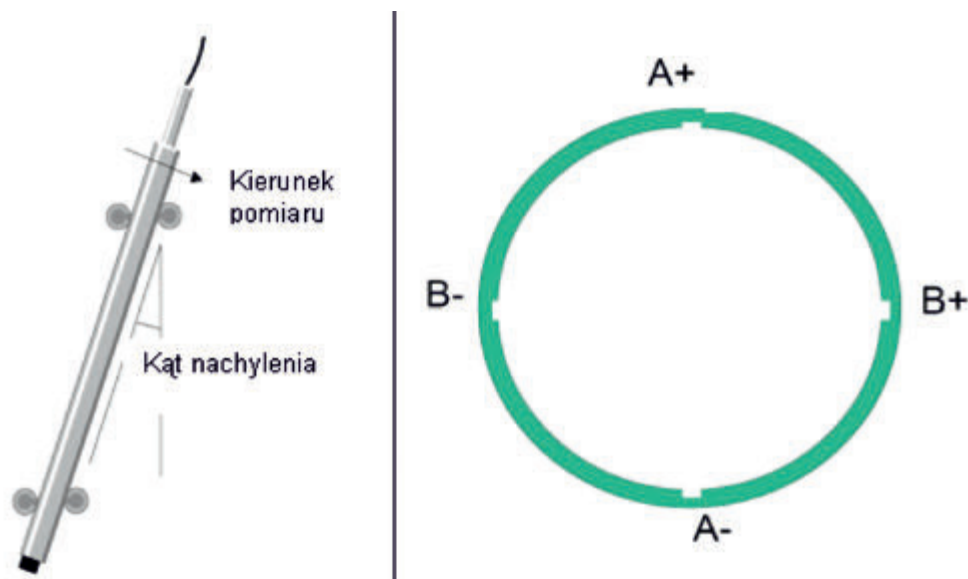
Rys. 9 Sonda inklinometryczna, schemat płaszczyzn pomiarowych A(+/-) i B(+/-)

Fig. 9 The inclinometer probe, the measurement planes diagram A (+ / -) and B (+ / -)

zewewnętrznej 70 mm. W trzech punktach monitoringu zainstalowano specjalne przeguby do pomiaru osiadań. Monitoring warunków wodnych zawierał instalację dwóch piezometrów z filtrem oraz dwóch pneumatycznych czujników ciśnienia porowego na głębokości 5 m. Pomiary przemieszczeń wgłębnych realizowano sondą dwuosiową (prod. Wielka Brytania), co 0,5 m oraz powtarzano po odwróceniu sondy o 180° w celu eliminacji błędów. Sonda wyposażona była w dwa czujniki mierzące odchylenia statyczne od pionu w płaszczyznach A i B (rys. 9). W trakcie pomiarów rejestrowano odchylenia rur pomiarowych od kierunku pionowego. Były one mierzone w prostokątnym układzie współrzędnych, w dwóch płaszczy-

Wyniki pomiarów przedstawiano w formie wykresów skumulowanych i jednostkowych przemieszczeń górotworu w stosunku do wykonanych pomiarów zerowych w kierunku A+ (zgodnym z kierunkiem zbrocza) i w kierunku B+ (porzecznym). Pomiary były wykonywane z dokładnością 0,1-0,3 mm. W celu eliminacji błędów, każdy z odczytów był wykonywany dwukrotnie a błędy kontrolowane w czasie powtórnego pomiaru. W przypadku stwierdzenia zbyt dużych różnic między pomiarami testy powtarzano aż do uzyskania wyników spełniających podane powyżej kryteria. Zerowe pomiary inklinometryczne, stanowiące punkt odniesienia dla wszystkich kolejnych serii pomiarowych, zostały wykonane od maja do grudnia 2008 r. Wyniki pomiarów wykazały, że w dolnej części obszaru, w ciągu pierwszych 9 miesięcy przed rozpoczęciem Inwestycji, skumulowane przemieszczenia w kierunku A, zgodnym z nachyleniem stoku do głębokości 16 m, osiągnęły 4-8 mm (rys. 10). Wielkości przemieszczeń były zróżnicowane głębokościowo, co zależało głównie od właściwości gruntów i skał. Oznaczało to również, że koluwia nie były jednolite. Największe przemieszczenia zostały zarejestrowane do głębokości 10 m. W centralnej części terenu, przemieszczenia osiągnęły wartość 3-5,4 mm do głębokości 16 m. Na południe od terenu Inwestycji zanotowano również przemieszczenia 2,2 mm do głębokości 1,5 m. W górnej części terenu Inwestycji, charakteryzującym się korzystnymi warunkami geotechnicznymi, przemieszczenia wgłębne nie występowały. W czasie wykonywania prac zabezpieczających oraz budowy infrastruktury ośrodka, niektóre z inklinometrów

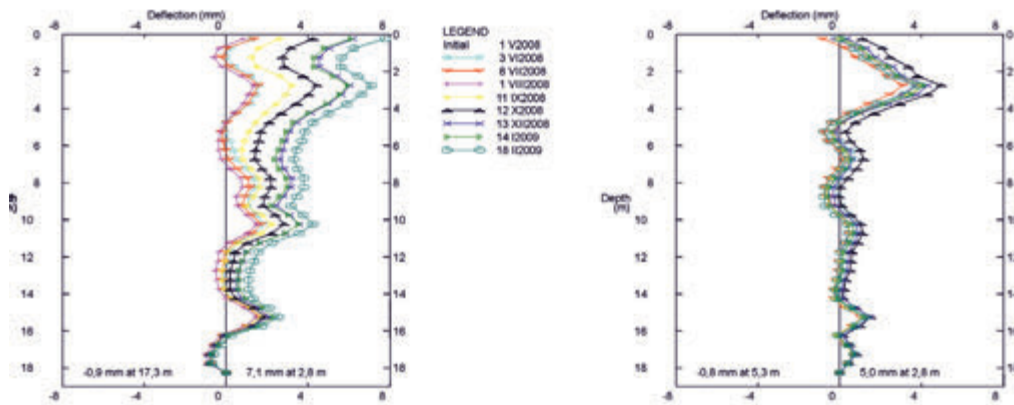
Rys. 10 Skumulowane przemieszczenia inklinometr CC01 przed stabilizacją
 Fig. 10 The cumulative displacement of C001 inclinometer before stabilization

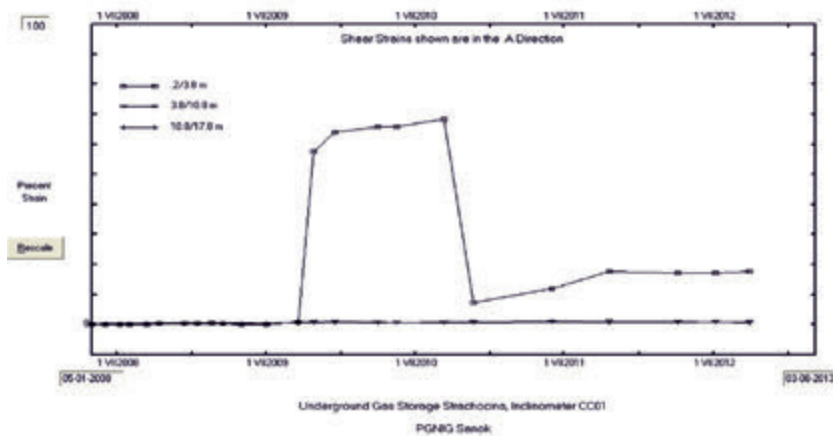
Rys. 12 Odształcenia gruntu w kierunku A, inklinometr C1, głębokości 0-3,8m, 3,8-10,8m i 10,8-17,8m
 Fig. 12 The ground deformation in the direction of A, C1 inclinometer, depths 0-3.8m, 3.8-10.8-17.8m 10.8m

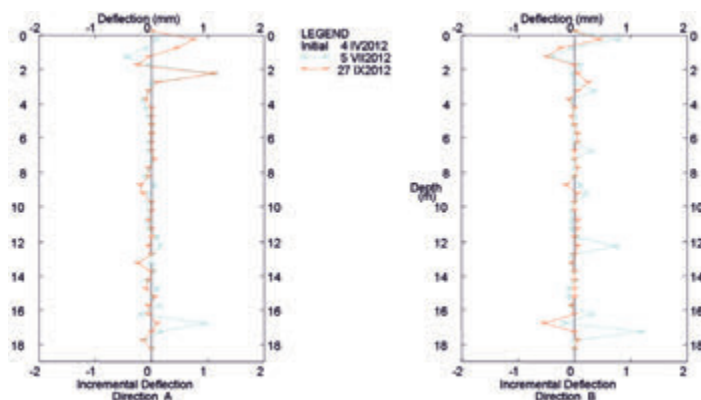
Rys. 13 Kontrola przemieszczeń jednostkowych po stabilizacji inklinometr CC01, 2012
 Fig. 13 Incremental displacement control after stabilization, inclinometer CC01, 2012

Przykładowe wielkości przemieszczeń w dwóch pomiarach z 2012 roku w punkcie CC01, w kierunku A i B przedstawiono w tabeli 1. Wyniki pomiarów wykazały, że po zabezpieczeniu terenu Inwestycji różnice pomiędzy dwoma pomiarami wykonanymi w 2012 r. wahały się w granicach +/- 1 mm do głębo-

kości 10 m w kierunku A, a poniżej tej głębokości wynosiły 0,1-0,6 mm. W kierunku B przemieszczenia te były mniejsze i wynosiły 0,4-0,5 mm. Przemieszczenia zgodne z ogólnym nachyleniem zbocza A(+)o wielkości do 0,95 mm występowały do 1m głębokości. W pozostałych punktach monitoringu przemieszczenia wahały się w zakresie od 0,1-do 7,5 mm. Były one stosunkowo małe i wynosiły najczęściej do ok. 2-3 mm (za wyjątkiem punktu CC03). W dolnej części terenu punkcie CC02

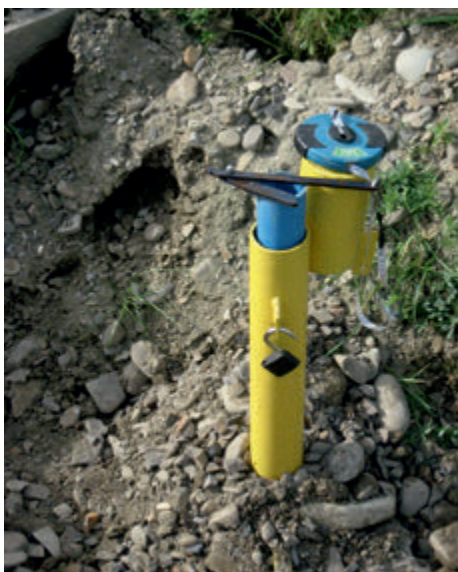
Rys. 14 Pomiar osiadań
Fig. 14 The subsidence measurements

W czterech punktach monitoringu rury inklinometryczne były dodatkowo wyposażone w specjalny przegub o długości 0,5 m, który zwiększył ich wytrzymałość na zginanie oraz posiadał zaczep do pomiarów osiadania gruntu na głębokości powierzchni poślizgu za pomocą sondy pomiarowej (rys.14). Zmierzone wielkości osiadań reprezentują przemieszczenia pionowe wzdłuż rur inklinometrycznych (bez korekcyjnej uwzględniającej wielkości nachylenia rur pomiarowych). Po wykonaniu prac budowlanych pomiary osiadań były możliwe w dwóch punktach CC01, CC02 i CC03. W punkcie CC02 po obniżeniu się powierzchni terenu, nowo zamontowana rura inklinometryczna użyta do naprawy obniżyła górną krawędź pomiarową o 1,24 m. Zmierzone osiadania w dolnej części terenu ośrodka w okresie maj-sierpień 2008, a lipiec 2012 r., na głębokości ok. 9,5 m p.p.t. wynosiły 1,00-1,50 cm i były nieco większe w północno-wschodniej części Inwestycji.

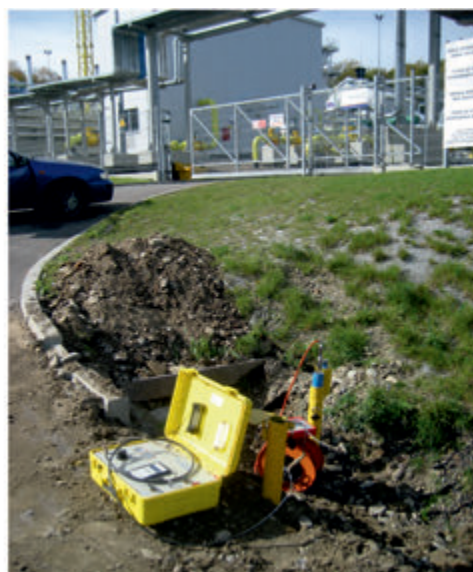
Rys. 15 Pomiar ciśnienia porowego
Fig. 15 The pore pressure measurement

(30-40 kPa). Należy jednak zaznaczyć, że wielkości pomiarowe mogą nie być w pełni reprezentatywne ze względu na ich realizację bezpośrednio po instalacji czujnika i długi okres bez większych opadów atmosferycznych.
