Analiza wybranych aspektów bezpieczeństwa pożarowego oraz przygotowania operacyjnego Starego Miasta w Warszawie

Analysis of Selected Aspects of Fire Safety and Operating Capability in Warsaw's Old Town

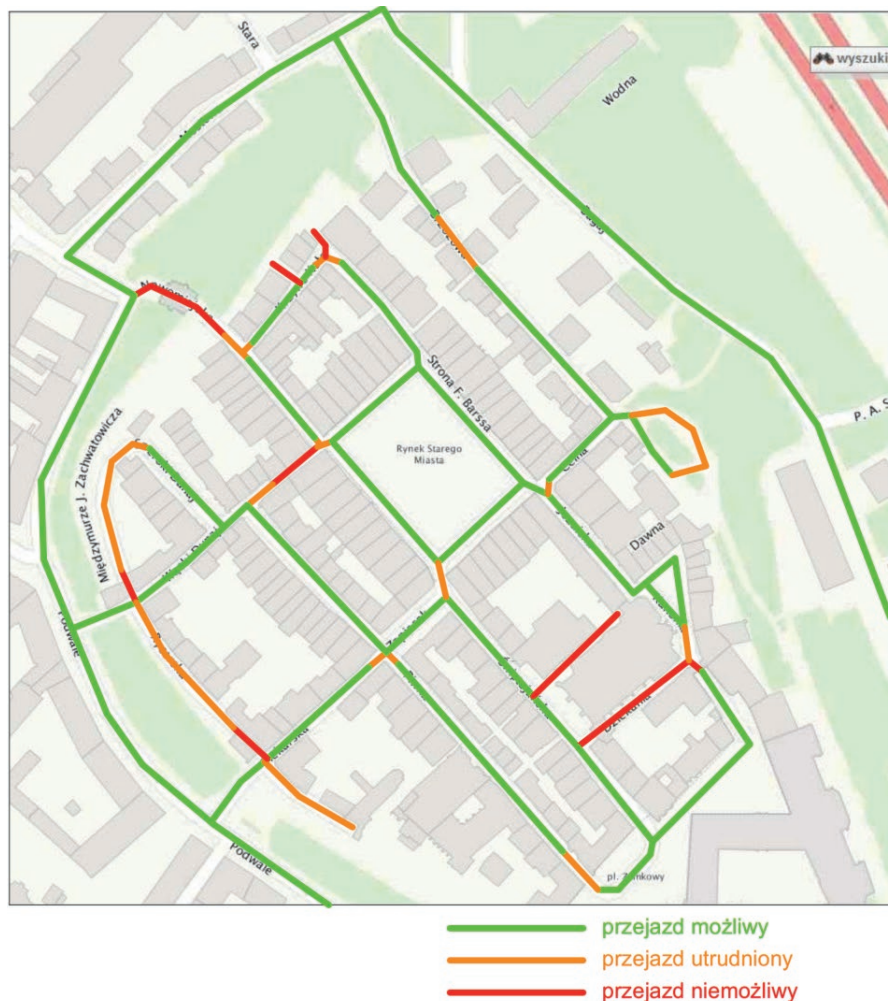
Rycina 4. Plan Starego Miasta w Warszawie z oznaczoną przejezdnością dróg pożarowych

Figure 4. Plan of the Old Town in Warsaw with fire access road passability marked

Na postawie przeprowadzonej wizji lokalnej oraz pomiarów parametrów technicznych² została opracowana mapa dróg pożarowych na terenie historycznego centrum Warszawy [3]. Opracowaną mapę pokazano na rycinie 4. Kolor zielony oznacza drogi pożarowe zgodne z obecnie obowiązującymi wymaganiami [5, §12–16], gdzie nie występują utrudnienia związane z dostępem do obiektów budowlanych. Kolor pomarańczowy na mapie oznacza występujące trudności z przejazdem (drogi węższe niż wymagane przepisami 4 m lub o promieniu skretu poniżej 11 m). Przejazd nimi jest możliwy, natomiast może trwać dłużej niż w przypadku dróg zgodnych z wymaganiami. Należy uznać, iż prowadzenie działań ratowniczo-gaśniczych jest możliwe we wszystkich obiektach Starego Miasta, natomiast dla budynków zlokalizowanych w obrębie ulic oznaczonych kolorem czerwonym będzie ono utrudnione, z uwagi na oddalenie stanowisk ratowniczych i gaśniczych od samochodów PSP. Najtrudniejsza sytuacja w zakresie dróg pożarowych występuje w północnej części obszaru, gdzie drogi wjazdowe na teren Starówki są zlokalizowane głównie od strony południowo-wschodniej (ul. Piekarska, Plac Zamkowy i ul. Celna). Natomiast potencjalne dojazdy od strony zachodniej i północnej

(ul. Wąski Dunaj i Nowomiejska) są nieprzejezdne. Dodatkowo w tych miejscach odległość budynków od przejezdnej ulicy Podwale jest zbyt duża, więc konieczny jest dojazd od południa lub wschodu i dojazd przez ulice otaczające Rynek Starego Miasta.

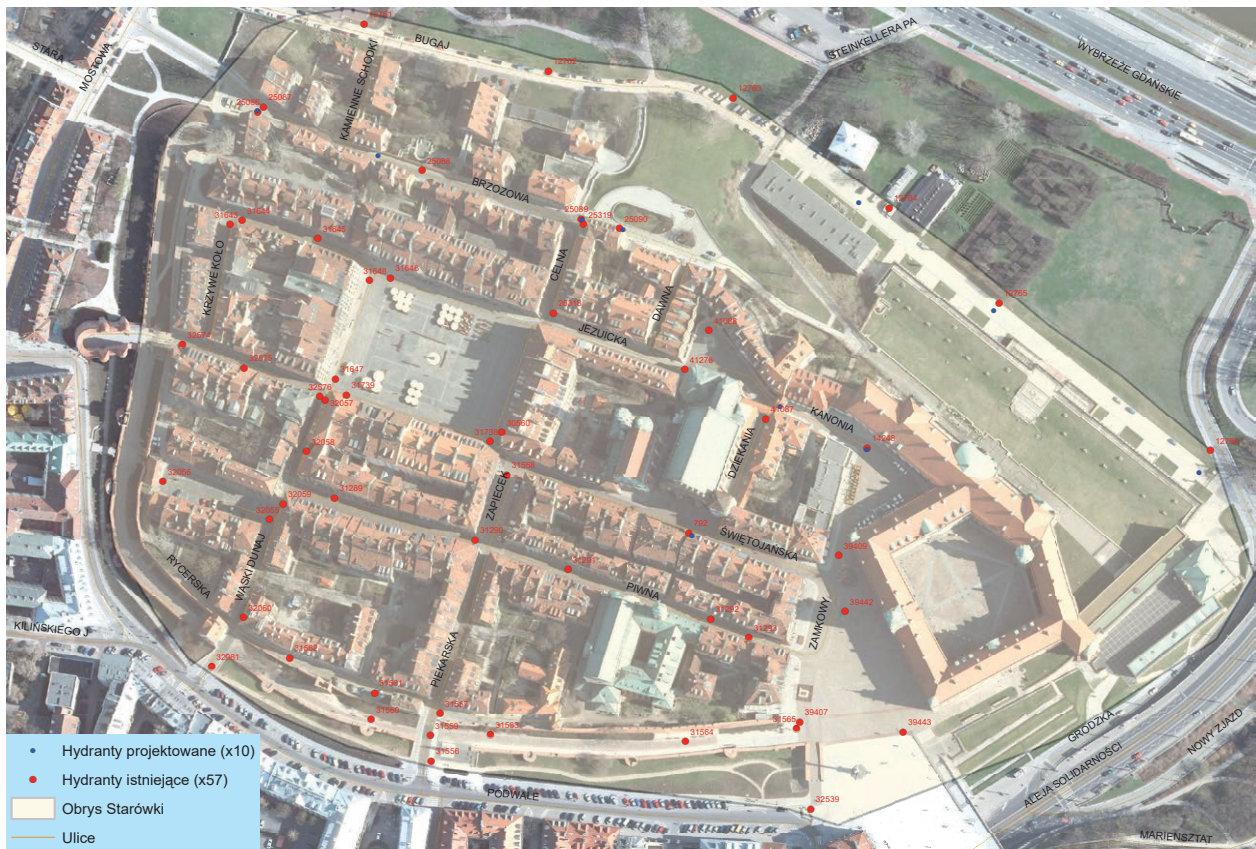
Rycina 5. Plan Starego Miasta w Warszawie z oznaczoną lokalizacją hydrantów

Figure 5. Plan of the Old Town in Warsaw with fire access roads marked

Zgodnie z informacją otrzymaną od Miejskiego Przedsiębiorstwa Wodociągów i Kanalizacji wszystkie oznaczone na mapie hydranty znajdujące się na terenie Starego Miasta (57 szt.) są sprawne i spełniają wymagania obowiązujących przepisów. Ich lokalizację przedstawiono na rycinie 5. Mapa z aktualnym rozmieszczeniem hydrantów zawiera lokalizację hydrantów sprawnych, konserwowanych i zapewniających wymagane parametry hydrauliczne.

Ich rozmieszczenie jest zgodne z wymaganiami w zakresie odległości od budynków. Ich gęstość rozmieszczenia jest nawet większa niż wynika to z przepisów przeciwpożarowych. Występują jednak drobne niezgodności w zakresie minimalnych odległości od chronionych obiektów, które są wynikiem bardzo gęstej zabudowy i małej szerokości dróg pożarowych. Niezgodności są rekompensowane dostępnością 2–3 kolejnych hydrantów w zasięgu działania.

Nierozwiązana pozostaje kwestia hydrantów nieczynnych. Z doświadczenia własnego autora wynika, iż ten problem nie dotyczy w takiej skali pozostałych dzielnic Warszawy. Mapka zawiera wyłącznie hydranty sprawne, natomiast nie umożliwia identyfikacji hydrantu sprawnego, który znajduje się w bezpośrednim sąsiedztwie hydrantu wycofanego z użytkowania. Jedynym możliwym rozwiązaniem tego problemu jest usunięcie niesprawnych hydrantów (usunięcie lub wymiana klap dostępowych) z ulic Starego Miasta.

Działania te powinny stanowić priorytet dla MPWiK. Są one możliwe do realizacji w ramach prac bieżących, ponieważ zarówno z wizji lokalnej, jak i przedstawionej mapy (hydranty projektowane) wynika, iż prace w tym zakresie prowadzone są sukcesywnie. Skutecznym działaniem doraźnym byłoby wyraźne oznakowanie nieczynnych hydrantów (np. kolorem żółtym) oraz przekazanie informacji o takim działaniu do jednostek PSP.
