Zastosowanie skanera Faro Focus X330 w ocenie pionowości komina o wysokości 220 m

Use of the laser scanner Faro Focus X330 in the assessment of the verticality of the chimney with a height of 220 m

3. Pomiary komina elektrociepłowni o wysokości 220 m w Polkowicach

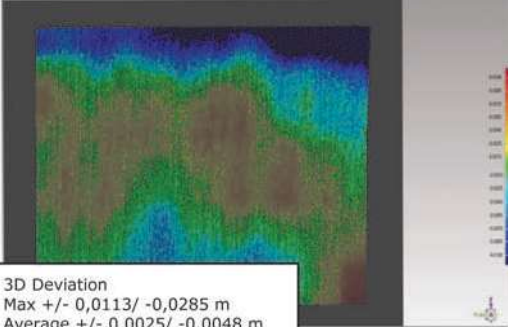
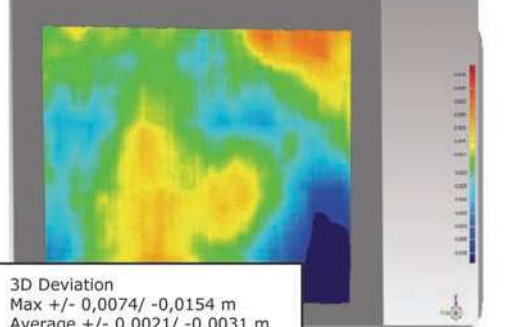
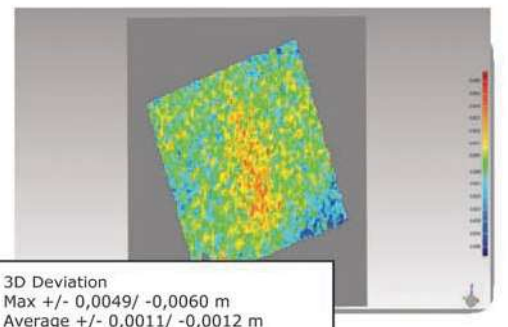
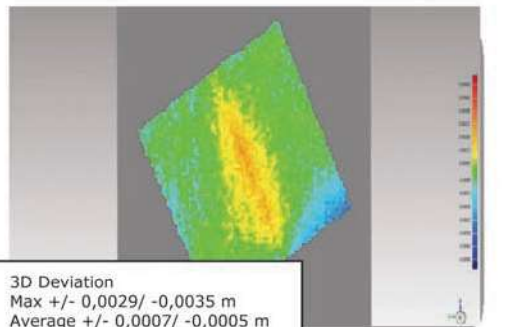
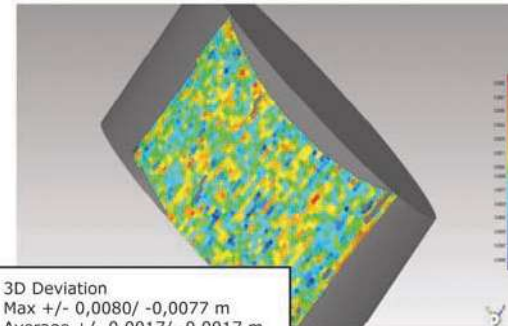
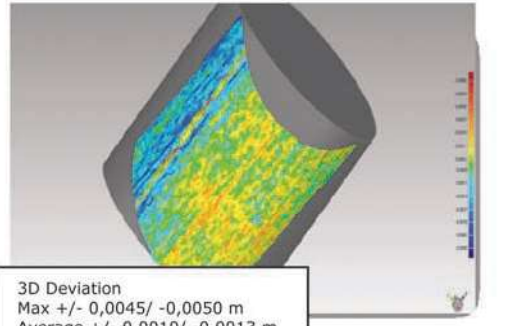
Tabela 1. Pomiary laboratoryjne skanerami fazowymi Focus 3D i Focus X330
Table 1. Laboratory measurements of 3D phase scanners Focus and Focus X330

Z uwagi na to, że wskaźniki te będą rzutowały na jakość pozyskanego materiału pomiarowego, przed przystąpieniem do wykonywania badań terenowych, dokonano ich sprawdzenia w warunkach laboratoryjnych. Wykonano pomiary powierzchni płaskiej i walcowej obydwoma skanerami (Focus 3D i X330), analizując odwzorowania powierzchni za pomocą uzyskanych punktów pomiarowych. Realizowano badania w odległości 12 m oraz 25 m, a następnie utworzono mapy hipsometryczne odchylek od powierzchni teoretycznej (płaszczyzny i walca). Poniżej zestawiono wyniki, przedstawione w formie tabeli rysunków (tab.1).

Daje się zauważyć zmniejszenie szumów pomiarowych w przypadku nowego modelu skanera (X330). Statystyki dołączone do poszczególnych map świadczą o poprawie od 30 do 50 % jakości dopasowania powierzchni pomiarowej do teoretycznej w stosunku do modelu poprzedniego (Focus 3D). Tym samym potwierdzono dane podawane przez producenta dotyczące poprawy jakości wykonywania skaningu laserowego skanerem fazowym Faro Focus X330.

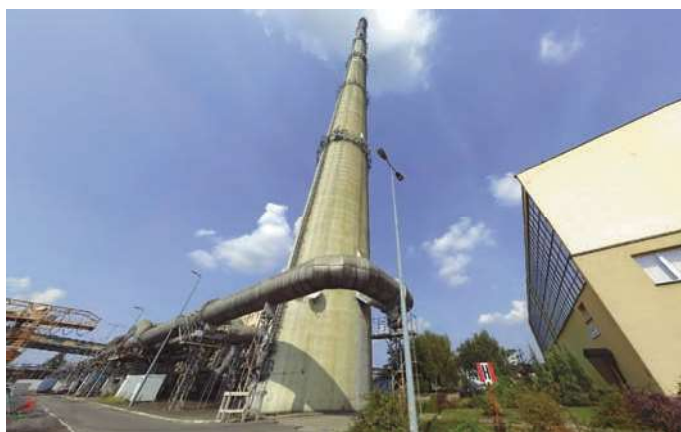
Rys. 2. Zarejestrowany przez skaner komin H=220 m w Polkowicach
Fig. 2. Chimney H = 220 m in Polkowice, registered by the laser scanner

Komin elektrociepłowni w Polkowicach jest typowym kominem jedнопrzewodowym (rys.2), zbudowanym z modułów żelbetowych, posadowionym w filarze ochronnym nad eksploatacją rud miedzi prowadzoną przez KGH SA O/ZG Polkowice-Sieroszowice. Z uwagi na swoją wysokość i lokalizację narażony jest on na wpływ czynników atmosferycznych, ale także związanych z eksploatacją górniczą. Z tego też względu co roku, w celu stwierdzenia aktualnego

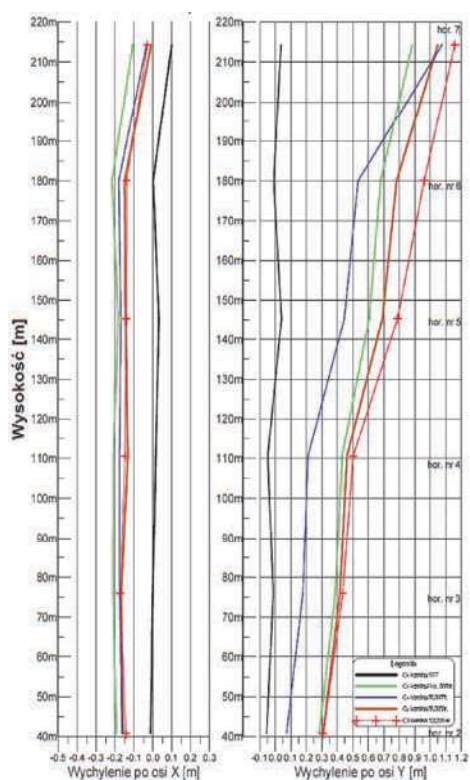
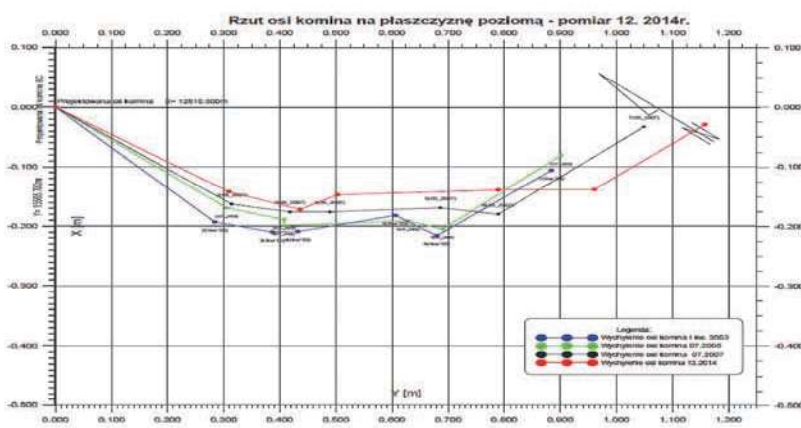
Rys. 9. Wychylenie osi komina zarejestrowane metodą dwusiecznych kąta w latach 2003 – 2014

Fig. 9. The inclination of the chimney axis registered by the angle bisectors in the years 2003-2014

Pomiary komina elektrociepłowni w Polkowicach wykonywane metodą dwusiecznych kąta są realizowane od 1977 roku. Realizowane są one w cyklach jednorocznych i odnoszone do specjalnie zastabilizowanej osnowy wokół komina. W roku 1977 stwierdzono wychylenie wierzchołka o wartości 107 mm, a w 1990 roku wychylenie osiągnęło już wartość 520 mm. Utrzymało się ono do 2001 roku, po

czym zaczęło się ono zmieniać do wartości 890 mm w 2003 roku. Po uwzględnieniu zmiany współrzędnych osnowy, przemieszczonej pod wpływem okołofilarowej eksploatacji górniczej, wyznaczone wtedy wychylenie zostało zredukowane o 200 mm do wartości 684 mm. Kolejne cykle pomiarowe (czasem półroczne i realizowane po każdym wstrząsie górniczym) wskazywały na pogłębianie się stanu odchylenia o tej samej tendencji kierunku. Na rysunku 9 zaprezentowano zarejestrowane pomiarami klasycznymi stany odchylenia osi komina (lata 2003 – 2014), osiągające 1157 mm w roku 2014. Przedstawione są wartości wychyleń poszczególnych horyzontów pomiarowych względem osi lokalnego układu współrzędnych, w postaci profili pionowych wzdłuż osi X i Y oraz w rzucie sytuacyjnym. Widoczna jest zmiana nachylenia profilu osi komina na wysokościach 110 m i 180 m, szczególnie wzdłuż jednej z osi. Jest to prawdopodobnie związane z procesem wznoszenia i remontem, któremu poddawany był komin w latach poprzednich. Rzut sytuacyjny pozwala na orientację co do sposobu pogłębiania się procesu odchylenia osi od pionu. Jest on ewidentnie związany z otaczającą filar eksploatacją górniczą, co przedstawiono na rysunku 10.

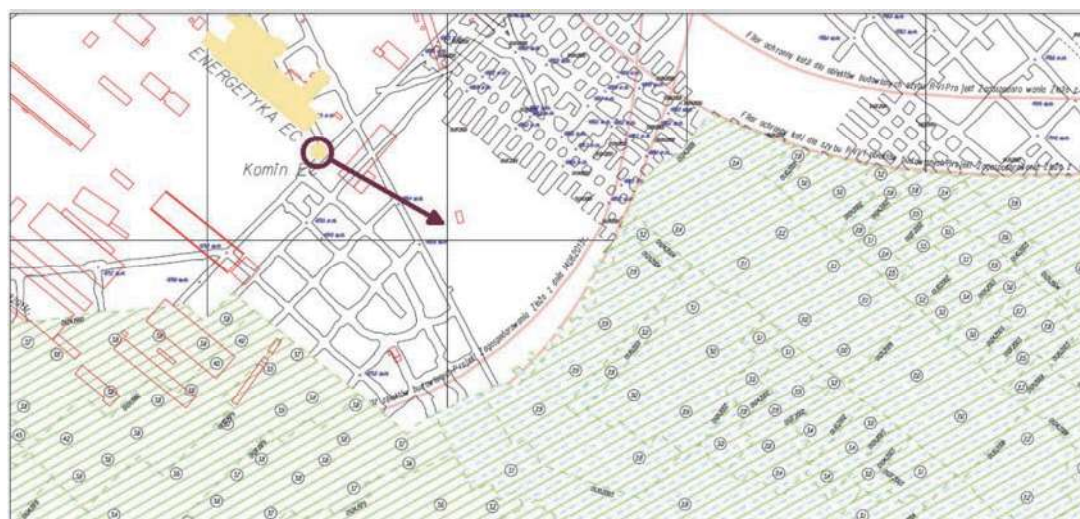
Rys. 10. Położenie komina i kierunek jego wychylenia na tle otaczającej eksploatacji górniczej prowadzonej w latach 2003-2014

Fig. 10. Location of the chimney and the direction of its inclination against the surroundings of mining operations conducted in the years 2003-2014

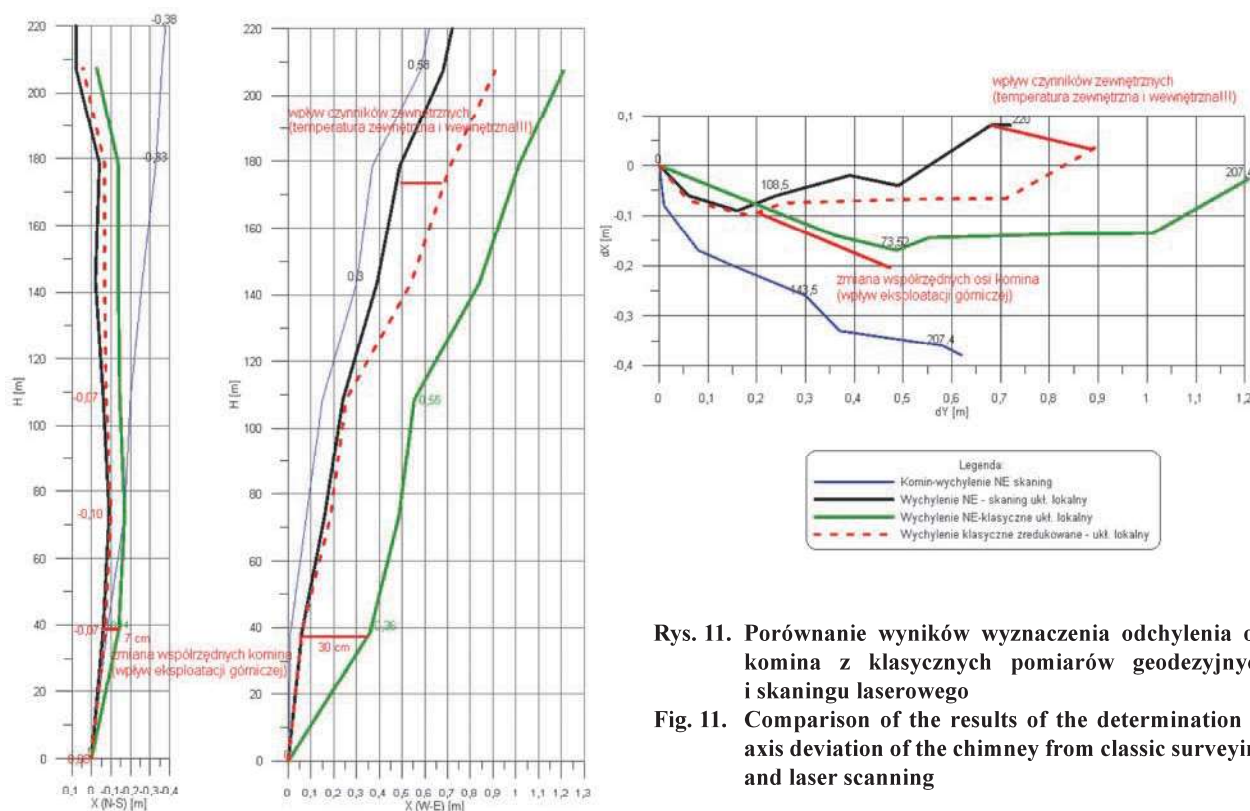
Rys. 11. Porównanie wyników wyznaczenia odchylenia osi komina z klasycznych pomiarów geodezyjnych i skaningu laserowego

Fig. 11. Comparison of the results of the determination of axis deviation of the chimney from classic surveying and laser scanning

Wykonane analizy wskazały na rozbieżności pomiędzy uzyskanym wychyleniem na podstawie skaningu laserowego (710 mm) a stwierdzonym pomiarami geodezyjnymi (1150 mm).

W celu stwierdzenia przyczyn rozbieżności, nałożono uzyskane dwiema metodami wyniki stwierdzonego wychylenia osi na jeden wykres i sprowadzono do wspólnego układu współrzędnych, poprzez dokonanie transformacji układu skanera do układu wykorzystywanego w pomiarach geodezyjnych. Wyniki nałożenia widoczne są na rysunku 11. Przedstawiono na nim w postaci profili pionowych (strona lewa rysunku) oraz rzutu sytuacyjnego (strona prawa) wzajemne położenie rzutu osi komina na odpowiednim płaszczyźnie pionowej XZ, YZ i XY z pomiarów obydwoma metodami. Po zastosowaniu transformacji porównano kształt obydwu osi, wyznaczając jeden z elementów generujących rozbieżność wielkości wychylenia. Ma to związek ze zmianą współrzędnych osi komina o ok. 300 mm, z uwagi na przemieszczenie na niecce obniżeniowej, utworzonej pod wpływem eksploatacji górniczej. Zaprezentowano to przez wrysowanie czerwonego wektora w części przyziemnej komina. Po redukcji rzutu osi z pomiarów klasycznych o ten wektor, jego kształt reprezentowany jest przez linię czerwoną przerywaną. Daje się zauważyć bardzo dużą zgodność między pomiarami klasycznymi a wy-

konanymi skanerem do wysokości 110 m. Od tego horyzontu widoczna jest rozbieżność szczególnie w płaszczyźnie YZ (środkowy wykres). Jest to horyzont przełamania stwierdzony cyklicznymi pomiarami geodezyjnymi, a także przedstawiony na analizach pomiarów skaningowych, również w postaci rozkładu powierzchniowego. Wartość ta, wynosząca około 150 mm, nie jest związana z błędami pomiarowymi, gdyż o wzajemnej korelacji, a co za tym idzie dokładności obydwu metod (Puniach, 2014), świadczy zgodność profilu do tej wysokości. Jedynym wytłumaczeniem jest wpływ czynników zewnętrznych na płaszczyznę komina, generujący jego wygięcie w kierunku południowo-wschodnim (zgodnym z osią Y układu lokalnego współrzędnych) podczas pomiarów klasycznych lub w przeciwnym kierunku (N-W) podczas pomiarów skanerem laserowym (rys 11 – rzut sytuacyjny). Pomiary geodezyjne były wykonywane w grudniu 2014 roku przy temperaturze poniżej -5 stopni Celsjusza, natomiast pomiary skanerem laserowym – w czerwcu 2014 roku przy temperaturze dochodzącej do +30 stopni. Z tego też względu widoczna różnica jest prawdopodobnie związana z wygięciem trzonu pod wpływem insolacji (Żak, 1970) w kierunku północno-zachodnim, przez co zmniejszyła się wartość wychylenia zarejestrowanego podczas pomiarów skaningowych do wartości 710 mm.
