Institut Badawczy
Dróg i Mostów
mmistewicz@ibdim.edu.pl

Historia powojennego mostu przez Wisłę w Wyszogrodzie

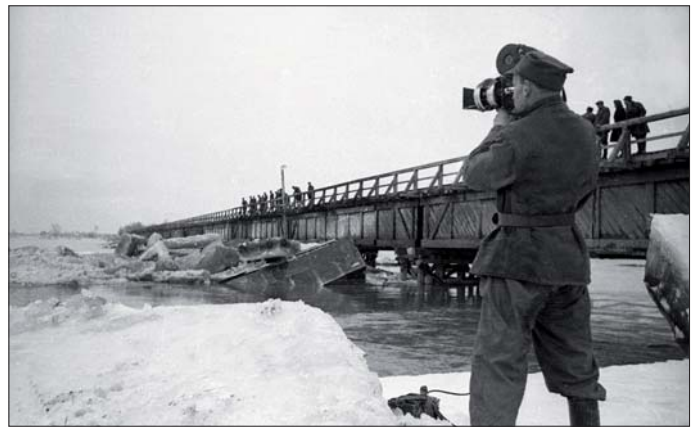
Fot. 2. Karol Szczeciński filmuje zagrożony wiosennymi roztopami most w Wyszogrodzie (Archiwum Szczecińskich/East News 00921173 0002)

Podczas powodzi 1947 r. powstał film dokumentalny Jerzego Bossaka i Wacława Kaźmierczaka pt. *Powódź*, który otrzymał *Grand Prix Festiwalu w Cannes* za najlepszy film krótkometrażowy. Autor zdjęć do nagrodzonego filmu – Karol Szczeciński kręcił również ujęcia w Wyszogrodzie. Wówczas zrobiono mu zdjęcia, które dzisiaj umożliwiają ocenę skali katastrofy i identyfikację konstrukcji mostu. Na fot. 2 pokazano konstrukcję drewnianych dźwigarów typu Lembkego podzieloną pionowymi słupkami na dziesięć kwadratowych przedziałów, z których skrajne wzmocniono zastrzałami wyprowadzonymi znad łożysk przęsła. Na zdjęciu widać wyraźnie ukośne deskowanie środników dźwigarów. Przed jednym z przęseł spiętrzyły się zwaly lodu, które w przypadku rusze-

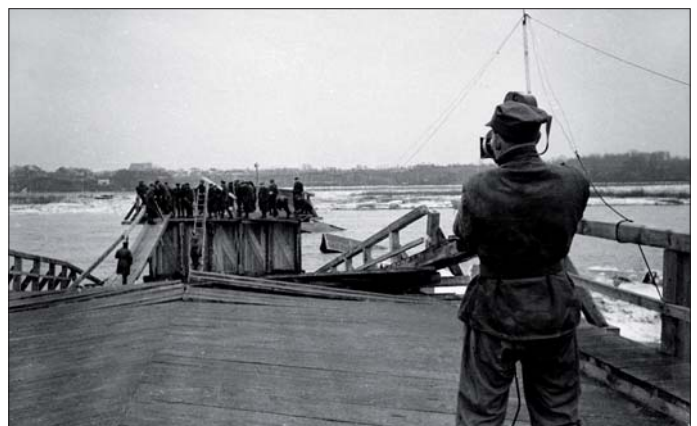
Fot. 3. Zerwane przęsło mostu podczas pochodu lodów w 1947 r. (Archiwum Szczecińskich/East News 00921173 0006)

nia z pewnością zaważają o spód konstrukcji mostu. Na fot. 3 widzimy przęsło mostu zerwane z łożysk jednego z filarów. Jest na wpół zanurzone w wodzie. Nad filarem ukazał się przekrój poprzeczny ustroju niosącego mostu złożony z sześciu drewnianych dźwigarów stężonych krzyżulcami. Pomiedzy przęsłem, a podporą zbudowano prowizoryczną, drewnianą kładkę, po której porusza się pieszy. Obok stoi oparta o filar drabina.

Most w Wyszogrodzie był zamknięty dla ruchu przez cały sezon budowlany do czasu odbudowy tylko jednego zerwanego przęsła [2].

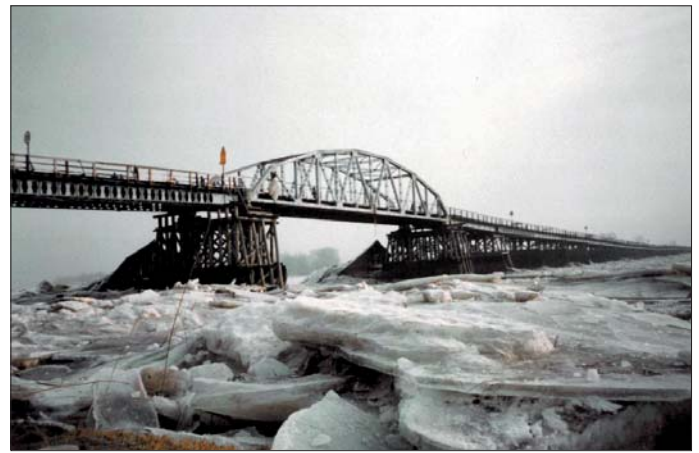
Fot. 4. Zalodzenie Wisły przy moście w Wyszogrodzie na zdjęciu Tadeusza Stolarza (archiwum Transprojektu Warszawa)

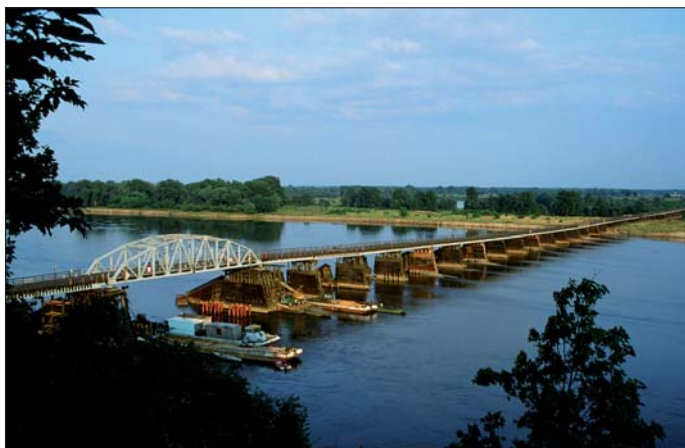
Fot. 5. Most przez Wisłę w Wyszogrodzie w latach 70, 80 i 90 (fot. M. Mistewicz 1991 r.)

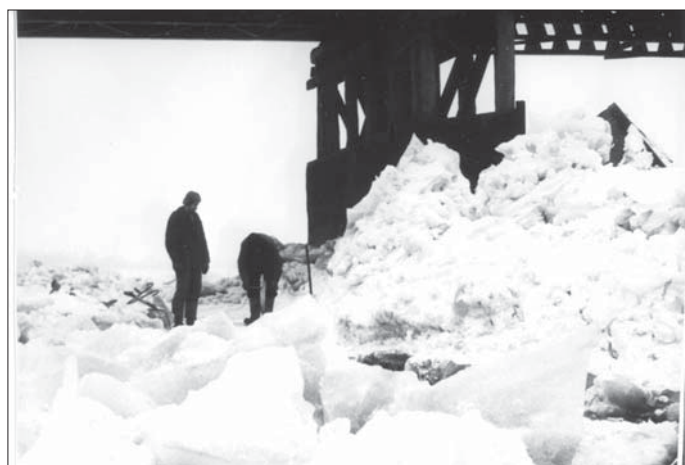
Fot. 6. Spiętrzenie lodu przed izbicą mostu w Wyszogrodzie (fot. G. Małetka 1982 r.)

W latach osiemdziesiątych mostem zarządzał następcą prawnym REDP – Rejon Dróg Publicznych w Płocku, kierowany przez mgr inż. Kazimierza Pawlaka i podlegający Dyrekcji Okręgowej Dróg Publicznych w Warszawie. Do bieżących napraw wyszogrodzkiego mostu zorganizowano liczące kilkunastu pracowników Kierownictwo Robót Mostowych, którym kierował Marian Górnicki, a po jego śmierci Ryszard Grabowski. W okresach zagrożenia mostu wysokim stanem wód lub pochodem lodów pracownicy obwodu pełnili całodobowe dyżury. Przed ruszeniem lodów przy użyciu pił ręcznych z obciążnikami wykonywali bruzdy w pokrywie lodowej wokół izb i filarów mostu (fot. 6,7).

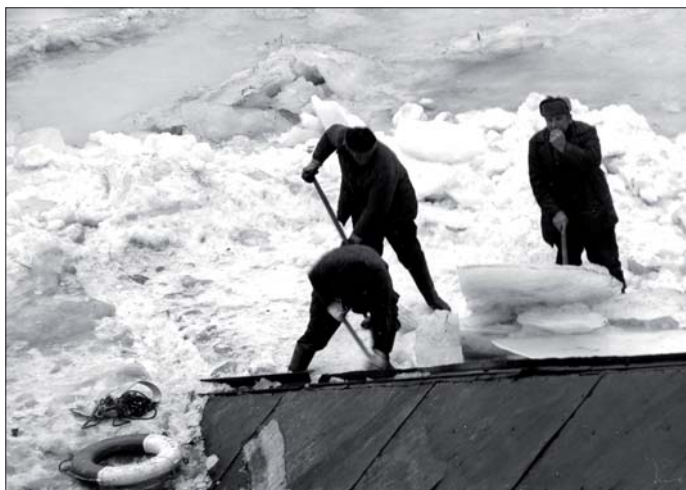
Fot. 7. Wykonywanie bruzd w lodzie przed izbicami mostu w Wyszogrodzie (fot. G. Małetka 1982 r.)

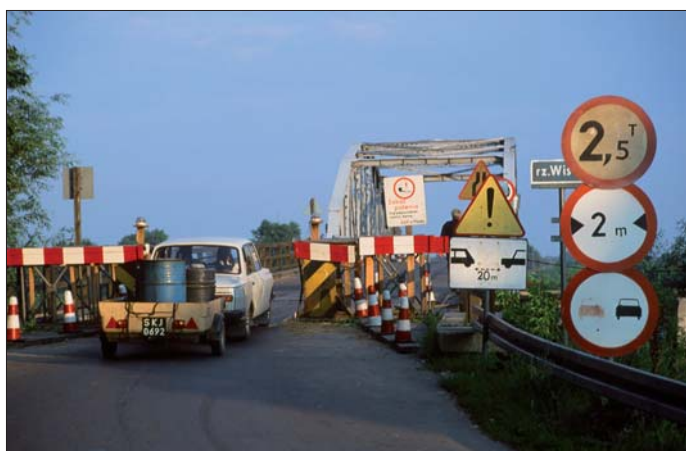
Fot. 8. Ograniczenia ruchu po moście w Wyszogrodzie wprowadzone w 1988 r. (fot. M. Mistewicz 1991 r.)

i szerszych od 2 m. Ograniczenia te (fot. 8) doprowadziły do istotnego zmniejszenia natężenia ruchu po moście, a tym samym także zmniejszenia stopnia jego użytkowania.

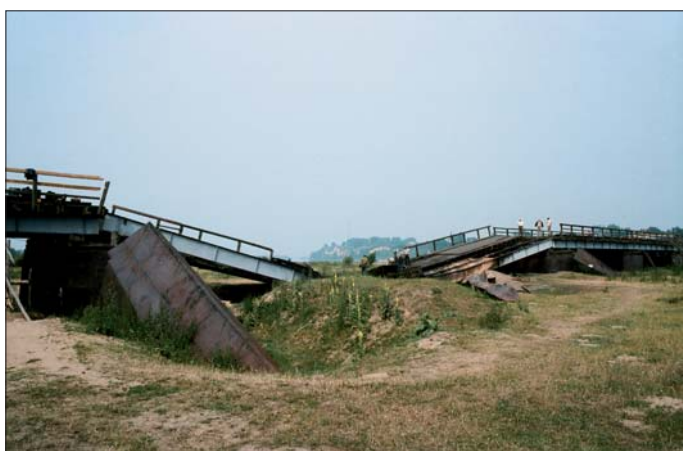
Fot. 9. Katastrofa dwóch przęseł mostu w Wyszogrodzie w wyniku pożaru (fot. M. Mistewicz 1990 r.)

Zapewne przypadkowym zbiegiem okoliczności w nocy z 9 na 10 czerwca 1990 r. na wyszogrodzkim moście pojawił się ogień. Zaproszyli go wędkarze, którzy podczas łowienia ryb w Wiśle grzali się przy ognisku. Rezultat był zatrważający. Usytuowany na wyspie filar i osłaniająca go izbica przestały istnieć. Spłonął także drewniany pokład pomostu. Na ziemię runęły poskręcane od temperatury stalowe dźwigary blachownicowe z dwóch przęseł opartych na spalonym filarze (fot. 7, 8, 9) [8]. Rankiem następnego dnia trwało już usuwanie skutków pożaru. W celu utrzymania ruchu pieszego przez Wisłę, pracownicy Kierownictwa Robót Mostowych zbudowali

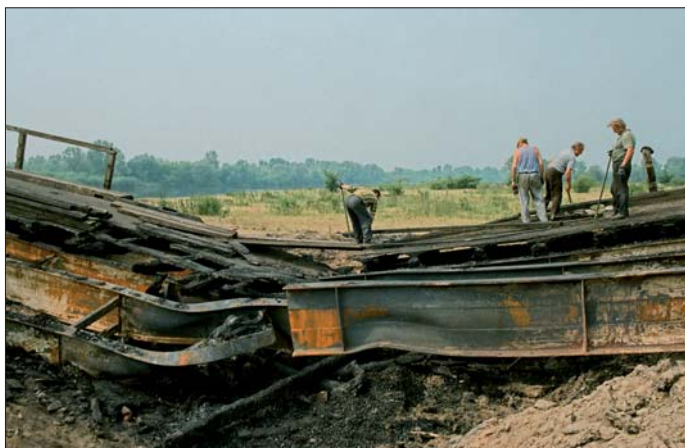
Fot. 10. Zdeformowane dźwigary stalowe mostu po pożarze (fot. M. Mistewicz 1990 r.)

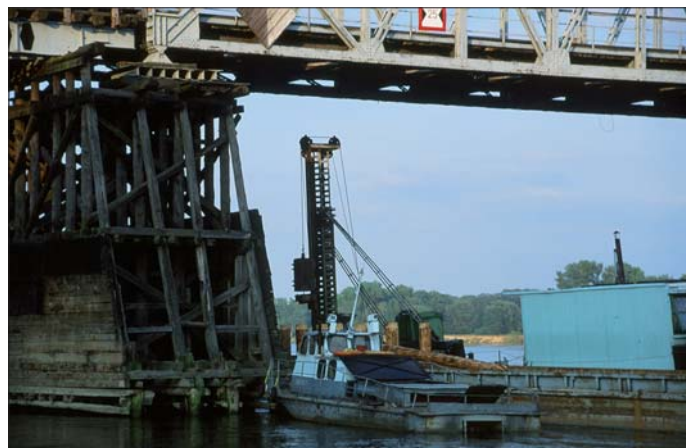
Fot. 12. Wbijanie pali drewnianych pod przęsłem żeglownym mostu (fot. M. Mistewicz 1991 r.)

miesiącach prowadzono roboty palowe celem wzmocnienia nurtowych filarów (fot. 12).

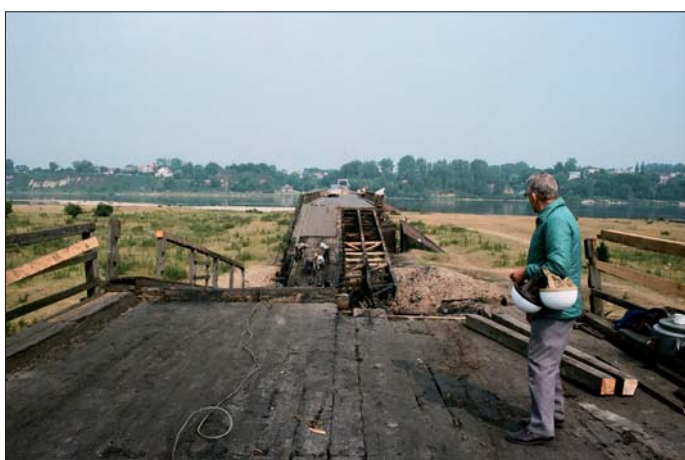
Fot. 11. Wyłączenie mostu z użytkowania wskutek pożaru (fot. M. Mistewicz 1990 r.)

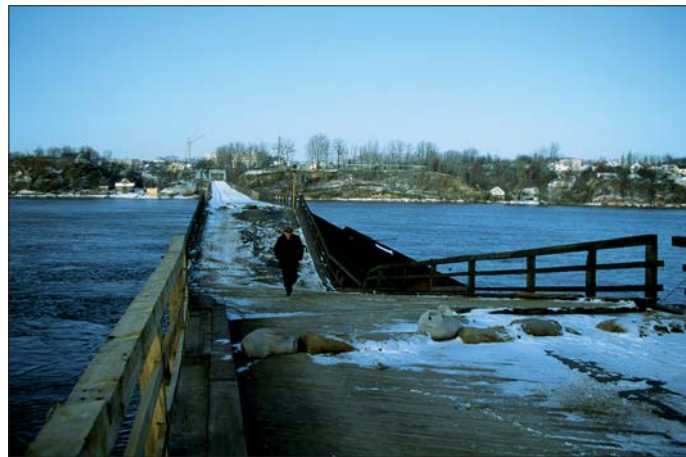
Fot. 15. Ruch po moście wyłączonym z użytkowania po pochodzie lodów (fot. M. Mistewicz 1993 r.)

W styczniu 1993 r. miała miejsce kolejna, już ostatnia z poważnych katastrof mostu (fot. 13, 14). Wtedy to powstała zabijka lodowa w nurcie Wisły, a po nagłym ociepleniu wzbierająca woda ominęła tę naturalną tamę i spływając bokiem rozmyła brzeg wyspy znajdującej się w korycie rzeki. Tafle lodu, niesione przez wodę nowym nurtem, ścięły drewniane pale izbicy chroniącej filar usytuowany do tej pory na skraju wyspy. Zbudowany na łądzie lub płyciźnie filar znalazł się w nurcie rzeki. Po obniżeniu się poziomu dna rzeki, wbijane z łądu pale, na których posadowiono filar okazały się zbyt krótkie. Część pali została ścięta wskutek parcia lodu. Z tych

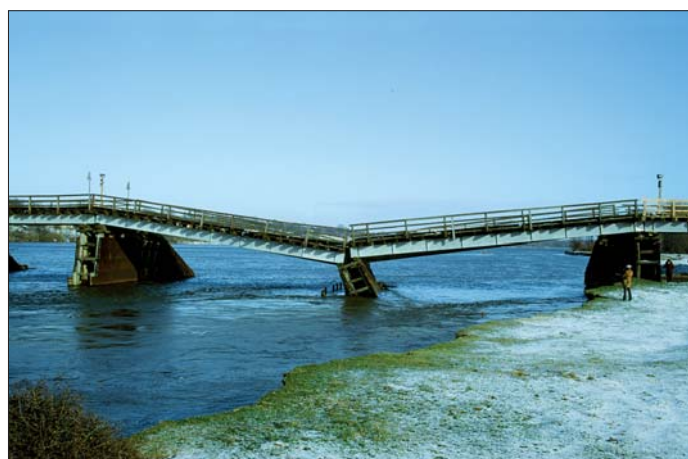
Fot. 13. Zniszczony filar i dwa przęsła mostu wskutek przemieszczenia koryta Wisły podczas pochodu lodów (fot. M. Mistewicz 1993 r.)

przyczyn konstrukcja filara gwałtownie osiadła, a także przesunęła się nieznacznie w dół rzeki i pochyliła w kierunku miasta – Wyszogrodu. Stalowe blachownicowe dźwigary utraciły podparcie i przemieściły się w dół o ponad 2 m. Most przestał nadawać się do dalszego użytku, jednak mieszkańcy Wyszogrodu narażając życie przechodzili pieszo po zwalonych przęsłach (fot. 15) [9]. Po raz kolejny wyasygnowano 12 mld zł z rezerwy finansowej GDDP i odbudowano podporę, na którą podniesiono dwa zerwane przęsła, przywracając ruch po moście już 29 kwietnia 1993 r.

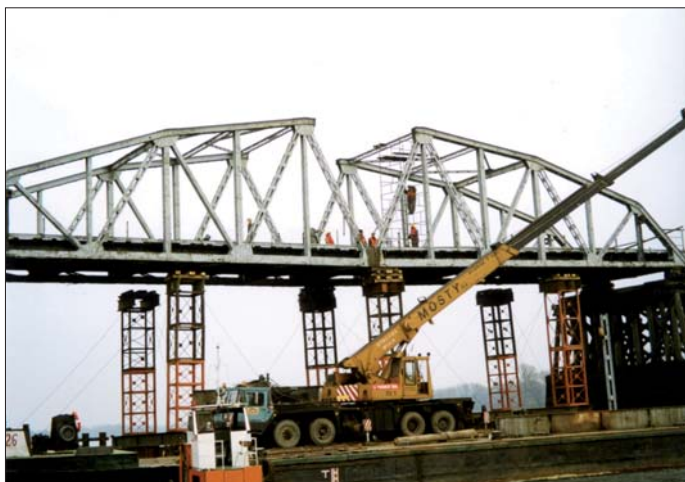
Fot. 16. Rozbiórka stalowej kratownicy przęsła nurtowego mostu (fot. W. Walerych 2000 r.)

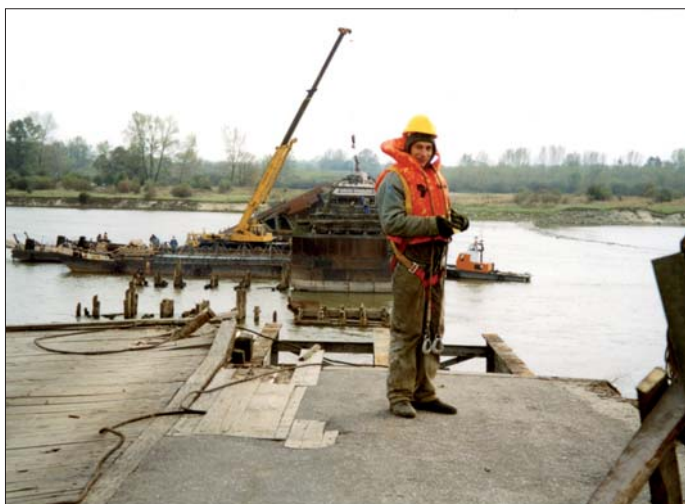
Fot. 17. Rozbiórka belkowych przęseł mostu (fot. W. Walerych 2000 r.)
