REMONT MOSTÓW KOLEJOWYCH W RAMACH PROJEKTU POIiŚ 7.1-79 PN.: „POLEPSZENIE JAKOŚCI USŁUG PRZEWOZOWYCH POPRZEZ POPRAWĘ STANU TECHNICZNEGO LINII KOLEJOWEJ NR 272 NA ODCINKU KLUCZBORK – OSTRZESZÓW”

Artur **KOŁAKOWSKI**
PKP Polskie Linie Kolejowe S.A.
Centrum Realizacji Inwestycji Region Zachodni

Słowa kluczowe: most kolejowy, remont, wzmocnienie, konstrukcje stalowe

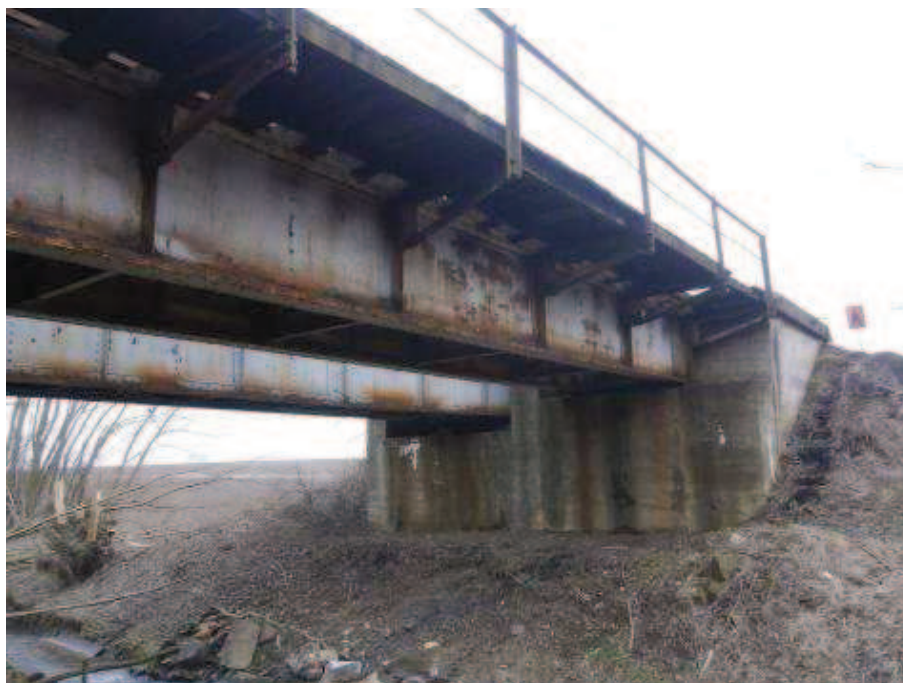
Rys. 5. Most w km 4,010 (stan przed remontem)

Uszkodzenia obiektów polegały głównie na:

- zniszczeniu zabezpieczenia antykorozyjnego konstrukcji stalowej i związana z tym korozja stali konstrukcyjnej oraz nitów,
- rysy na przyczółkach, uszkodzenia powierzchni przyczółków, ich korozja biologiczna,
- skorodowaniu i uszkodzeniu balustrad,
- silnej degradacji elementów drewnianych/stalowych chodników roboczych i elementów nawierzchni kolejowej.

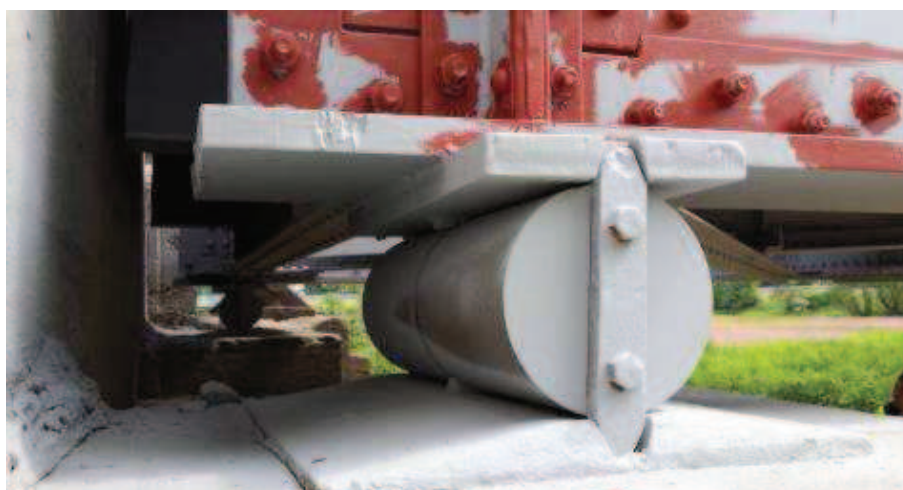
Rys. 13. Łożysko mostu w km 22,980 po renowacji

Ze względu na dobry stan techniczny istniejących łożysk stalowych, wykonano ich renowację poprzez piaskowanie i odnowę powłok antykorozyjnych.

Zabezpieczenie antykorozyjne przewidziano w postaci 3 warstw powłok malarskich dających możliwość tworzenia kompozytu składającego się z warstwy gruntującej (podkład wysokocynowy), pośredniej na bazie żywicy epoksydowej z wypełniaczem metalicznym oraz warstwy wierzchniej na bazie poliuretanu o wysokiej trwałości barw i odporności na kredowanie. Całkowita grubość powłok wynosił min. 240 μ m.

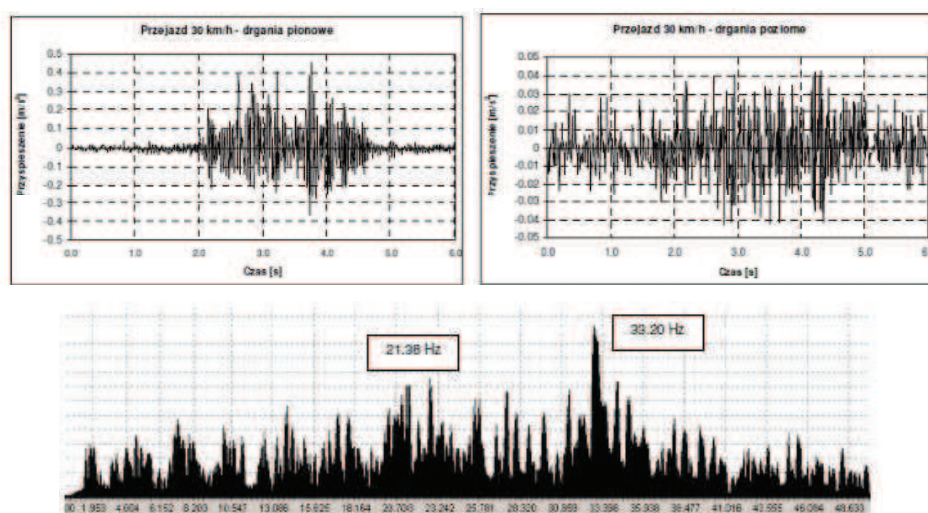
Rys. 17. Przyspieszenia drgań przęsła oraz widmo FFT sygnału pomiarowego zarejestrowanego w trakcie badań terenowych.

Wykonano również próbę dynamiczną za pomocą pojazdu testowego z prędkością 30 km/h w celu rozpoznania charakterystyki częstotliwościowej obiektu.

Pierwsza postać drgań giętych, wzbudzona na obiekcie podczas przejazdu lokomotywy z prędkością 30 km/h wyniosła $n_0 = 21.38$ Hz. Postać drgań o częstotliwości $n_T = 33.20$ Hz zidentyfikowano na podstawie zapisów drgań w kierunku pionowym i poziomym (poprzecznym do osi obiektu) oraz obliczeń dynamicznych z wykorzystaniem modelu obliczeniowego jako postać skrętna.

W przedmiotowym obiekcie dla $v = 120 \text{ km/h} = 33,33 \text{ m/s}$ iloraz v/n_0 wynosi $v/n_0 = 33,33/21,38 = 1,56$. Warunek $v/n_0 < (v/n_0)_{\text{lim}}$ jest więc spełniony, co oznacza, że obiekt nie wymaga wykonywania pełnej analizy dynamicznej.
