Rewaloryzacja historycznej nawierzchni placu w Krośnie Odrzańskim

dr inż.
ARTUR JUSZCZYK
Uniwersytet Zielonogórski
Instytut Budownictwa
ORCID: 0000-0002-3687-5429

W artykule przedstawiono techniczne aspekty remontu drogowej nawierzchni z kostki kamiennej na obszarze objętym ochroną konserwatorską. Omówiono uwarunkowania lokalne oraz historyczne, jak również główne problemy, jakie wystąpiły w czasie prowadzenia robót budowlanych.

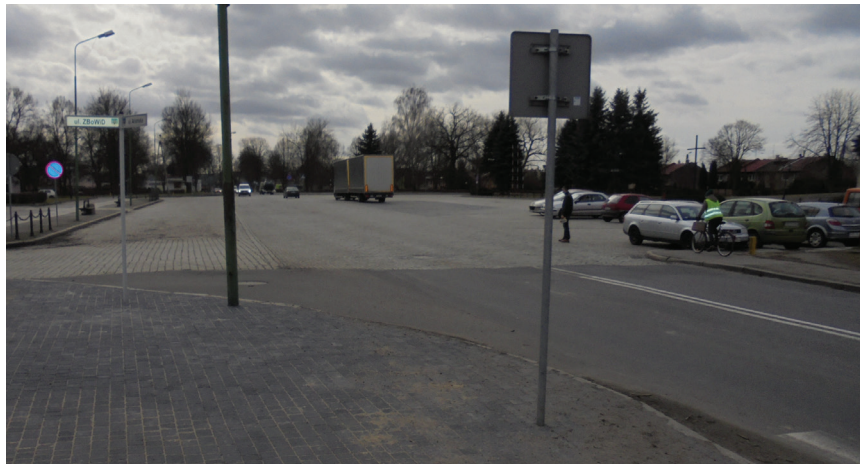
Fot. 1. Widok ogólny placu (stan z 2016 r.). Źródło: opracowanie własne

Najbliższe stałe przeprawy mostowe znajdują się w odległościach około 50 km na wschód – w m. Cigacice oraz na północ – graniczny most łączący Słubice i Frankfurt nad Odrą. Do roku 1945 ruch kołowy z mostu był przeprowadzany ulicami zlokalizowanymi na zachód od ówczesnego rynku, jednak na etapie odbudowy miasta zmienił się przebieg głównej drogi. Widok ogólny placu św. Jadwigi Śląskiej w Krośnie Odrzańskim przedstawiono na fot. 1.

Nawierzchnia z brukowca uległa licznym deformacjom, co spowodowało konieczność wykonania jej naprawy.

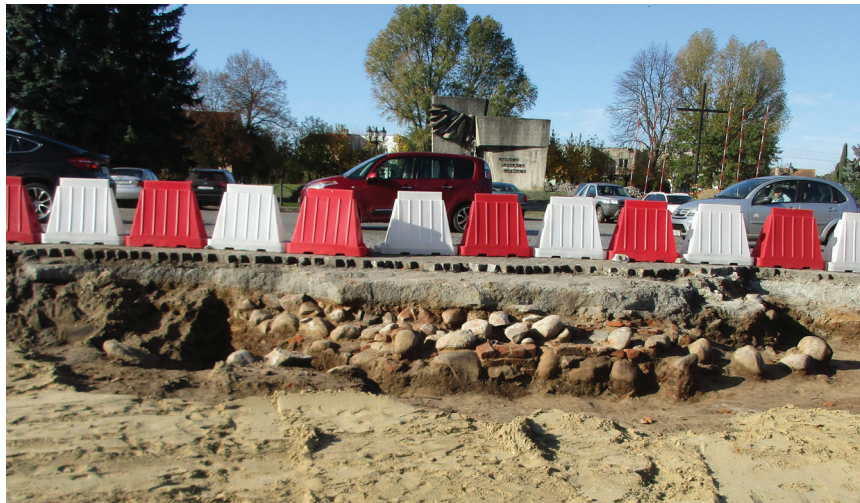
Fot. 2. Widok odkrytego na placu fundamentu ceglano-kamiennego. Źródło: opracowanie własne

Na potrzeby remontu została przygotowana dokumentacja techniczna [4], której zakres ograniczono do obszaru pasa drogowego drogi krajowej nr 29. Główne utrudnienia w realizacji robót budowlanych wynikały z prowadzenia ich na obszarze objętym ochroną konserwatorską. Aspekty formalne zostały opisane w literaturze [np. 5, 6], jednak w świetle aktualnych przepisów techniczno-budowlanych [7] konserwator zabytków może ustanowić indywidualne wymagania dla takiego obiektu. W przypadku niniejszego remontu zdecydowano o ponownym wykorzystaniu kostki kamiennej z rozbiórki z zachowaniem historycznego wzoru ułożenia. Projektant przedstawił propozycję wykonania placu z nowej kostki płomieniowanej, która charakteryzuje się zwiększoną szorstkością. Dodatkowo została podjęta próba poprawy czytelności układu drogowego przez wyznaczenie pasów ruchu rodzajem kostki oraz sposobem ułożenia. Takie rozwiązania jednak nie zostały zaakceptowane przez konserwatora zabytków. W trakcie realizacji robót wystąpiły problemy, które w znaczący sposób wpłynęły na czas realizacji oraz zastosowane rozwiązania. Przed remontem zakładano, że mogą zostać odkryte zabytki – i tak się stało. Po wykonaniu rozbiórki nawierzchni, podczas robót ziemnych, odkryto m.in. fragmenty fundamentów budynków (fot. 2.) oraz pozostałości drewnianego wodociągu.

Prace konserwatorskie związane z inwentaryzacją historycznych fundamentów wymusiły wstrzymanie robót budowlanych. Zapa-

dła decyzja o konieczności zmiany konstrukcji nawierzchni, która miała na celu ograniczenie ingerencji w zabytkowe ślady osadnictwa. Pierwotna konstrukcja jezdni o grubości 65 cm z dodatkowym wzmocnieniem podłoża materacem geosyntetycznym o grubości 30 cm została ograniczona do grubości 55 cm i wzmocnienia powierzchniowego podłoża warstwą geotkaniny. W celu uzyskania jak największej nośności projektowanej nawierzchni zastosowano podbudowę o grubości 25 cm z betonu C25/30 ze zbrojeniem rozproszonym.

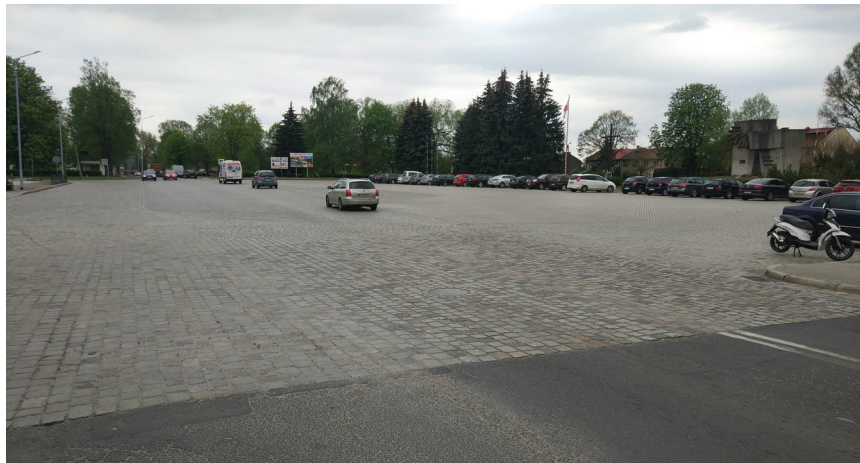
Fot. 3. Widok ogólny placu po remoncie (stan z 2021 r.). Źródło: opracowanie własne

Widok placu św. Jadwigi Śląskiej w Krośnie Odrzańskim po wykonaniu robót przedstawiono na fot. 3.

Realizacja robót trwała od października 2019 r. do grudnia 2020 r., na co bezpośredni wpływ miały odkryte zabytki i konieczność zmiany rozwiązań technicznych. Przeprowadzone roboty budowlane pozwoliły na likwidację istniejących deformacji nawierzchni. Niestety nie wpłynęły na poprawę czytelności układu drogowego dla kierowców oraz ograniczenie negatywnego wpływu ruchu drogowego w postaci hałas.
