Fasady kamienic pierzei Rynku w Rzeszowie, stan badań i koncepcje rewaloryzacji

Dr hab. inż. Marek Gosztyła, mgr inż. arch. Tomasz Huk, Politechnika Rzeszowska

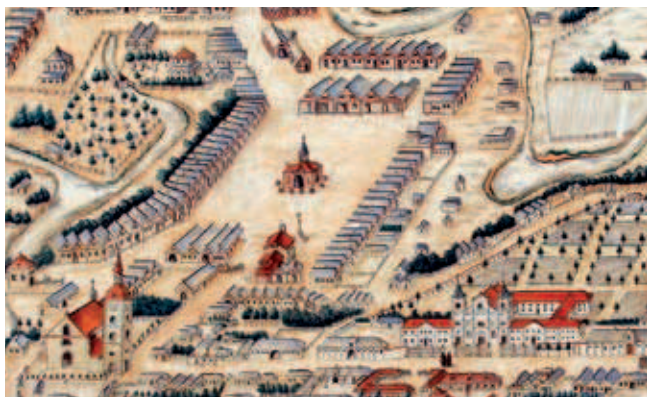
Rys. 2. Fragment planu Wiedemanna z 1762 r. (źródło: T. Huk)

pozostałej części kamienic. Charakter przeprowadzonych zmian obrazuje plan Wiedemanna z 1762 r. Całkowite przebudowanie pierzei Rynku zapoczątkowane w XIX w. spowodowało przekształcenie istniejących budynków w pełni murowane kamienice. Prowadzone w tym czasie prace budowlane obejmowały zazwyczaj swym zakresem częściową wymianę fundamentów, nadbudowanie kondygnacji oraz wznoszenie nowych elewacji. Fasady nowo powstałych kamienic charakteryzowały się stylem eklektycznym lub kształtowane były jako bezstylowe z elementami klasycyzującymi w postaci detali architektonicznych. Koniec XIX w. przyniósł ze sobą kolejne zmiany: strome dachy obniżono i pokryto papą, a szerokie okapy zastąpiono ściankami kolankowymi. Dotychczas obce w pierzei rzeszowskiego Rynku balkony pojawiły się w niektórych elewacjach kamienic, zmieniając charakter modernizowanych obiektów. W większości obiektów w latach 50. i 60. XX w. przeprowadzono prace budowlane, które poprzez całkowite przemurowanie otworów okiennych w parterze przyczyniły się do zatarcia stylu architektonicznego fasad, tworząc dysharmonię pomiędzy poszczególnymi kondygnacjami [1] [2] [3] [4].

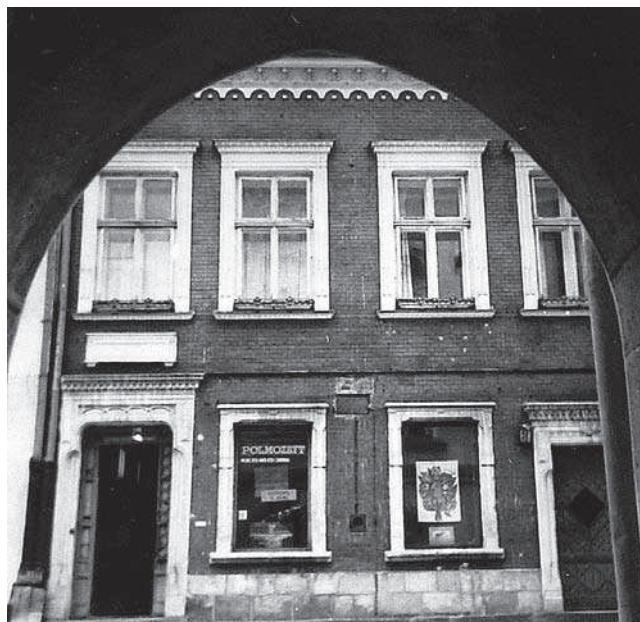
Rys. 3. Fasada kamienicy Rynek 3 XX w. (źródło: archiwum wojewódzkiego konserwatora zabytków delegatura w Rzeszowie, karty ewidencyjne)

Rzeżyckich. Z upływem lat nieruchomość wielokrotnie zmieniała właścicieli, a wraz z nimi swoją pierwotną formę. Początkowo budynek charakteryzował się drewnianą konstrukcją, która podczas pożaru w 1708 roku została całkowicie zniszczona. Wraz z odbudową w 1778 roku obiekt zyskał miano kamienicy. Z tego okresu pochodzą pierwsze murowane elementy budynku. Dom charakteryzujący się drewniano-murowaną konstrukcją posiadał w parterze sklep z podcieniem. Dodatkowo do kamienicy przylegał ogródek, studnia i spichlerz. W końcu XIX wieku nowym właścicielem, któremu zawdzięczamy dzisiejszą formę architektoniczną kamienicy,

został Eustachy Karpiński. Z jego inicjatywy obiekt przebudowano w stylu neorenesansowym [1] [3] [5] [7].

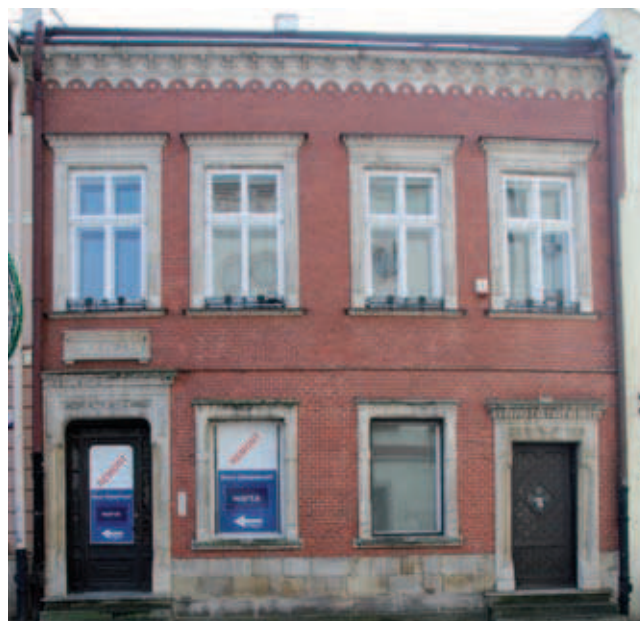
Rys. 4. Fasada kamienicy Rynek 3 – stan obecny (źródło: T. Huk)

Kamienica, usytuowana w zabudowie południowej pierzei Rynku, charakteryzuje się dobrym stanem zachowania. Fasada budynku, wzniesionego w 2 połowie XIX w., przechodziła gruntowne restauracje w początku XX w. i w latach 60. Przeprowadzone prace skupiły się na zachowaniu historycznej formy elewacji, która poprzez zestawienie czerwonej glazurowanej cegły z jasnymi kamiennymi detalami architektonicznymi tworzy efektowne rozwiązanie kolorystyczne. Elewacja ma czterosiowy układ, z dwoma wejściami w skrajnie położonych

osiach. Dekorację fasady tworzą dwa kamienne portale wejściowe, obramienia okien oraz gzymsy koronujące. W strefie przyziemia obiekt charakteryzuje się kamiennym cokołem z piaskowca [7].

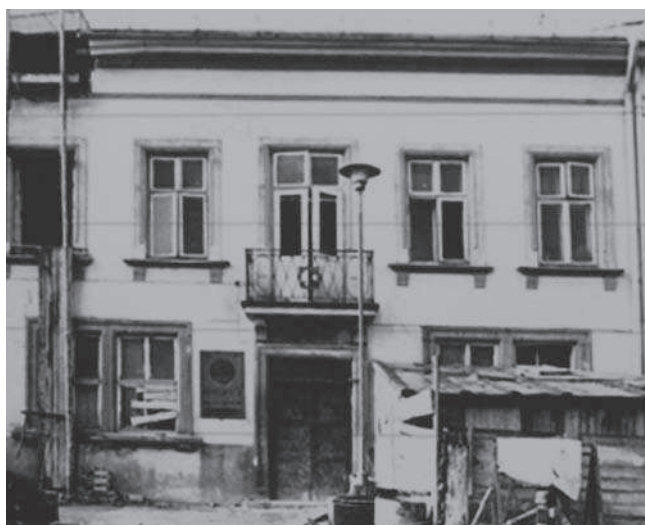
Rys. 5. Fasada kamienicy Rynek 6, XIX w. (źródło: archiwum wojewódzkiego konserwatora zabytków delegatura w Rzeszowie, karty ewidencyjne)

XIX wieku, budynek przeszedł w ręce kolejnego właściciela, który nadbudował kamienicę, tworząc 13 mieszkań. Uformowana w 1870 roku fasada cechowała się stylem mieszczańskim, który w późniejszych latach został zdeformowany poprzez dobudowanie balkonu [1] [3] [5] [10].

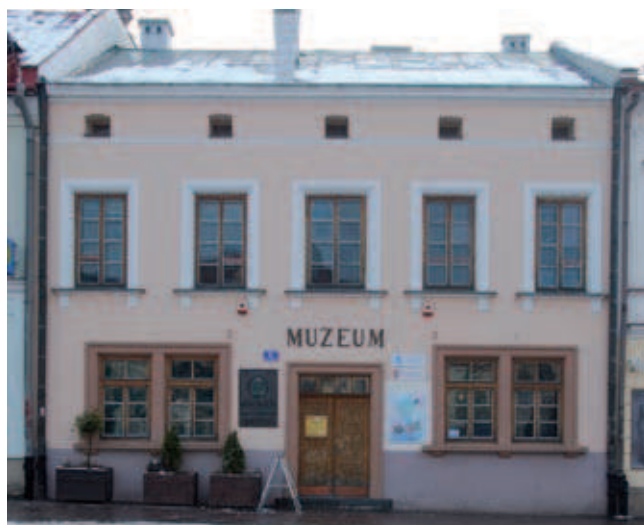
Rys. 6. Fasada kamienicy Rynek 6 – stan obecny (źródło: T. Huk)

Kamienica, zlokalizowana w zabudowie południowej pierzei Rynku, znajduje się obecnie w posiadaniu Muzeum Etnograficznego. Postępujący proces degradacji budynku spowodowany nadmiernym ruchem kołowym w latach 50. XX w. przyczynił się do długoletniego zamknięcia kamienicy. Osuwające się fundamenty wywołały liczne zarysowania murów oraz sklepień, szczególnie od strony północnej. Pierwsze prace zabezpieczające w obszarze podziemi przeprowadzono w latach 1961–1965. Właściwy remont generalny rozpoczęto w latach 80. XX w. Trwające dziesięć lat prace przywróciły XIX-wieczny charakter kamienicy. Odtworzono zabytkowy układ pomieszczeń oraz usunięto dobudowany balkon. Zrewaloryzowana kamienica cechuje się pięciosiową fasadą z gzymsem koronującym, a w części przyziemia cokołem sięgającym okien w parterze. Ściana

kolankowa, zaakcentowana gzymsem, ma pięć niewielkich otworów, zlokalizowanych na linii okien pierwszego piętra. W parterze układ czterech, zgrupowanych parami okien, przedzielony jest centralnie zlokalizowanymi, dwuskrzydłowymi drzwiami. Detal architektoniczny w postaci opasek został skontrastowany kolorystycznie z fasadą [10].

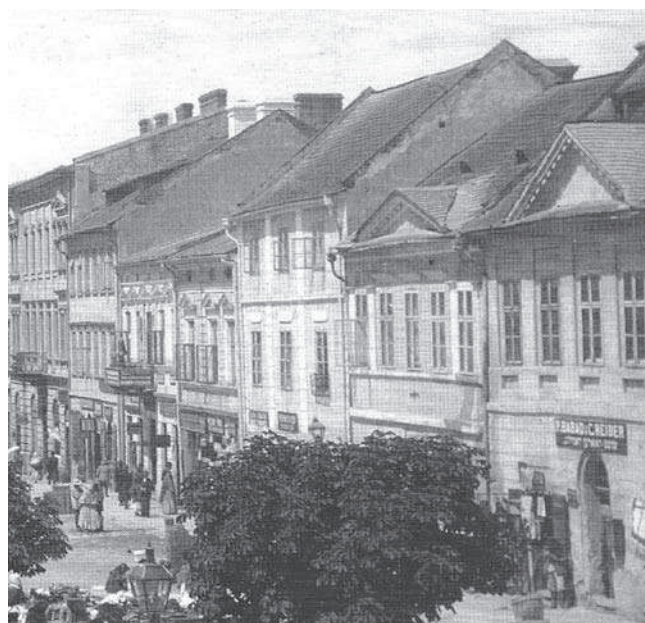
Rys. 7. Fasada kamienicy Rynek 22, XIX w. (źródło: archiwum wojewódzkiego konserwatora zabytków delegatura w Rzeszowie, karty ewidencyjne)

Pierwsze wzmianki dotyczące powstania budynku sięgają 1605 roku. Początkowo nieruchomości należała do rodziny Przygodów. W latach 1699 i 1700, budynek będący w posiadaniu P. Zgobińskiego, mieścił sklepy dolne oraz zwierzchnie. Po pożarze w 1728 roku, zgodnie z zarządzeniem właściciela miasta, powstał w tym miejscu budynek określany mianem kamienicy. Odbudowany w konstrukcji drewniano-murowanej obiekt zachował dotychczasową funkcję sklepu wraz z podcieniem. Kolejna przebudowa miała miejsce w wieku XIX. Już w pełni murowana kamienica, o trzech kondygnacjach naziemnych, charakteryzowała się stylem mieszczańskim. Trójosiowy układ fasady, został w XX w. przekształcony w nowy styl. W tym czasie okna położone

w skrajnych osiach zostały podwojone, a detal architektoniczny wzbogacony o motywy secesyjne. W 1949 roku, w wyniku działań wojennych, kamienica uległa zawaleniu [1] [3] [5].

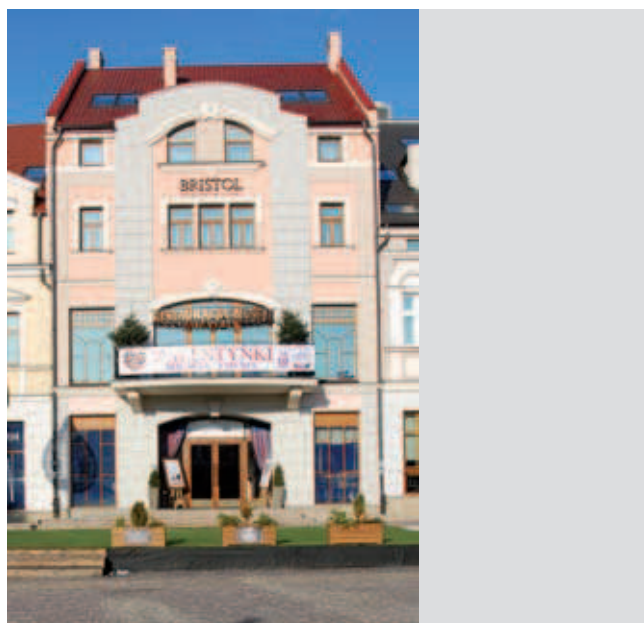
Rys. 8. Fasada kamienicy Rynek 22 – stan obecny (źródło: T. Huk)

Obiekt, zlokalizowany w zabudowie północnej pierzei Rynku, mieści obecnie hotel wraz z restauracją. Nowy budynek został oddany do użytkowania w 2012 roku. Po blisko czterech latach prac powstał obiekt, który w formie daleki jest od historycznej zabudowy rzeszowskiego Rynku. Ośmiokondygnacyjny budynek ma 73 pokoje hotelowe, restauracje, bary, centrum hotelarsko-konferencyjne, centrum odnowy biologicznej oraz podziemny parking. Trójosiowa fasada ma w parterze centralnie zlokalizowane wejście zwieńczone łukiem wraz z kluczem. Boniowaną elewację przyziemia wydziela gzyms pośredni. Układ kolejnych poziomów kontynuują linie wyznaczone przez otwory w parterze. Od pierwszego piętra boniowane lizeny formują rzeźbiarskie zwieńczenie w postaci uskokowego łuku. Wybudowany obiekt utracił funkcję kamienicy. Rozbudowany program funkcjonalno-użytkowy wymusił na projektantach ukształtowanie bryły o nowych gabarytach i formie architektonicznej [28].

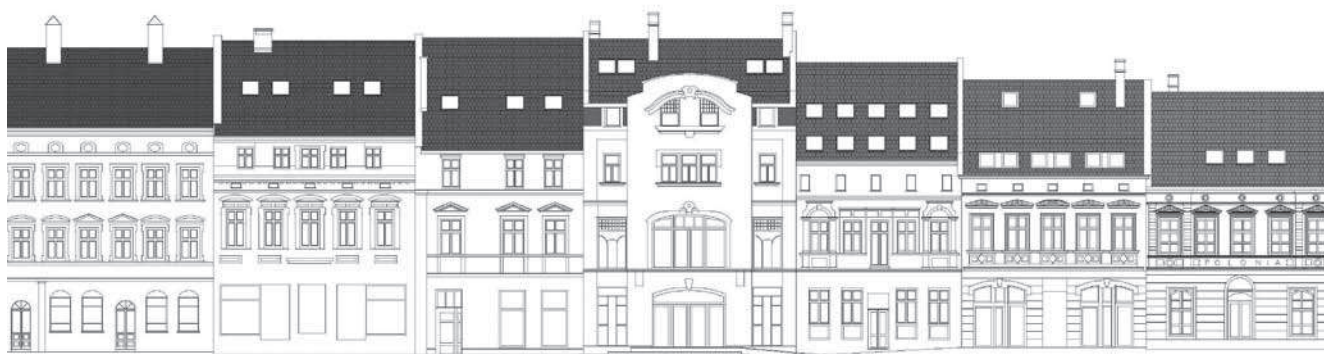
Pierzeja północna proponowane rozwiązanie

Rys. 9. Fragment koncepcji rewitalizacji piątej elewacji w Rynku w Rzeszowie – autor W. Ogonek, nadzór naukowy M. Gosztyła

Przedstawiona koncepcja rewitalizacji piątej elewacji Rynku w Rzeszowie była propozycją stworzenia spójnej formy architektonicznej, która we współczesny sposób nawiązywałaby do dawnego charakteru miejsca. Poprzez wnikliwą analizę historyczno-architektoniczną kamienic otaczających Rynek, poszerzoną o badania terenowe, sporządzono wnioski, a następnie wytyczne konserwatorskie. Program obejmował opracowanie koncepcji przebudowy połaci dachowych kamienic przylegających do Rynku. Zebrany materiał źródłowy wskazywał, że charakterystycznym materiałem, powszechnie stosowanym w zabudowie przyrynkowej, była dachówka. W związku z tym wysunięto propozycję przywrócenia historycznego pokrycia dachów, przy użyciu współczesnych materiałów. Wraz ze zmianą poszycia należało zmienić kąt pochylenia dachów, wyrównać linię kalenic oraz okapów, nadając całości spójny charakter. W przeciwdziałaniu dysharmonii, powstałej w wyniku zabudowy

połaci dachowych często niespójnymi lukarnami, zaproponowano doświetlenie użytkowych poddaszy kamienic w formie okien dachowych. Zastosowanie przyciemnionego szkła daje możliwość ograniczenia przegrzewania pomieszczeń jak i ujednoczenie kolorystyczne połaci dachowej. Opracowana koncepcja cechuje się wysokim poszanowaniem historycznej zabudowy, tworząc zarazem współczesną formę.

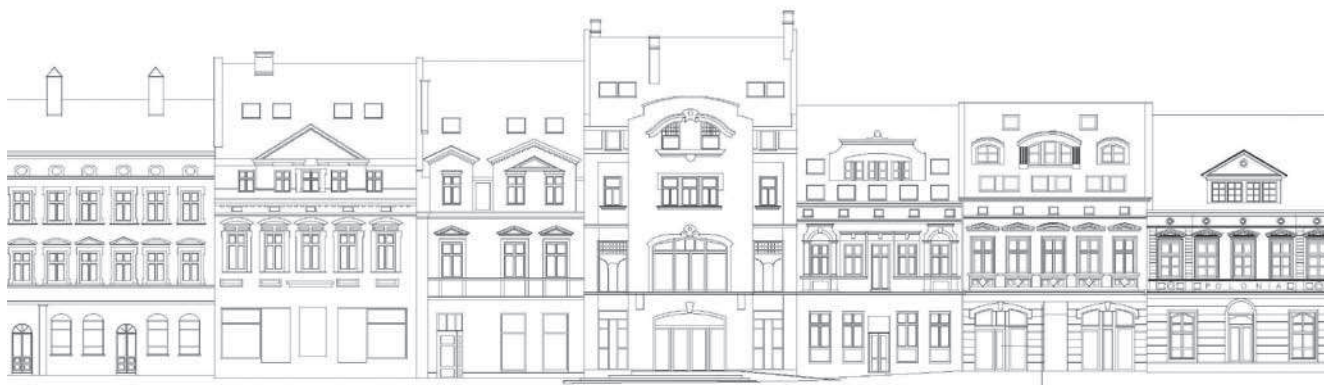
Pierzeja północna stan istniejący

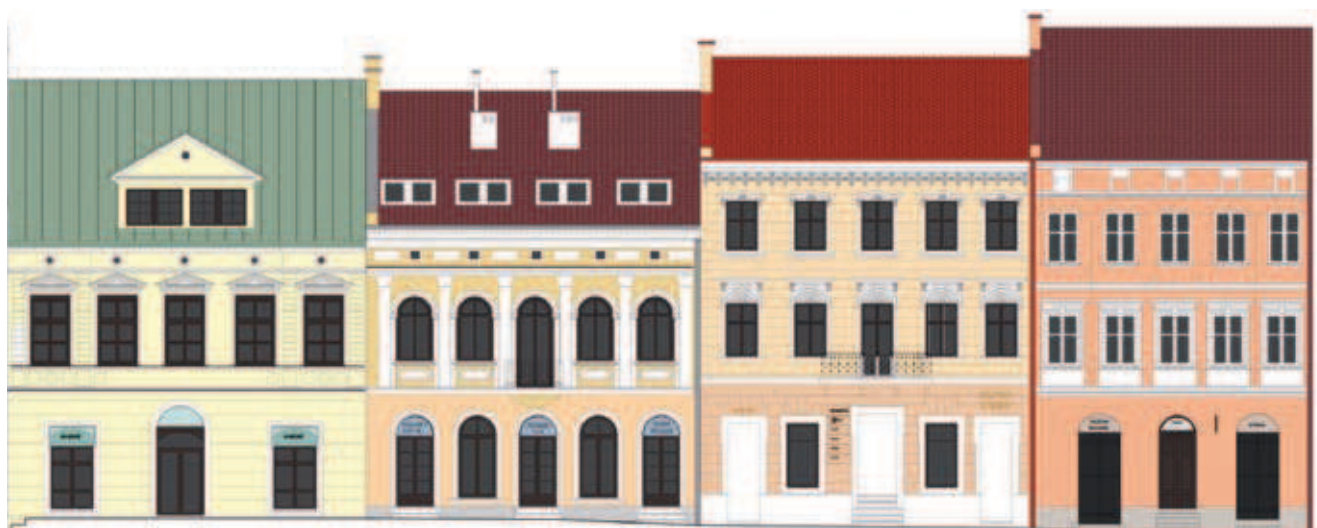
Rys. 10. Fragment projektu reklam na zabytkowych kamienicach w Rzeszowie – autor I. Majewska, nadzór naukowy M. Gosztyła

Celem kolejnego opracowania było usystematyzowanie reklam pojawiających się w sposób chaotyczny na fasadach kamienic Rynku. Przedstawiona koncepcja poprzedzona została wnikliwą analizą dziejów przyrynkowej zabudowy, reklam zewnętrznych oraz przekształceń wynikających ze zmiany funkcji. Przeprowadzone rozpoznanie terenowe objęło również wykonanie szczegółowej inwentaryzacji stanu istniejącego. Wykonane analizy dały pogląd na współczesną plastykę, która charakteryzowała się chaotyczną kompozycją, formą oraz niedopasowaną kolorystyką. Nierzadko, poprzez nadmierne rozbudowaną treść, stawały się nieczytelne.

Przedstawione propozycje dla projektantów zakładały lokowanie szyldów przy witrynach lub nad wejściami do lokali, które zawierały podstawowe dane określające charakter prowadzonej działalności. Sytuowanie reklam ograniczono do kondygnacji parteru. Kolorystykę, położenie oraz wielkość nośnika dostosowywano w każdym przypadku indywidualnie, nie dopuszczając do przesłonięcia okien, detali architektonicznych lub charakterystycznych elementów budynku. W efekcie powstała spójna koncepcja aranżacji reklamy w przestrzeni zabudowy przyrynkowej, tworząca kompozycję, w której na pierwszym planie znajdują się nie reklamy, a fasady pierzei Rynku w Rzeszowie.
