**AGATA ZACHARIASZ**

# O PROJEKCIE REWALORYZACJI PARKU PAŁACOWEGO W KOŚCIELCU W CHRZANOWIE I POTENCJALNYCH ZAGROŻENIACH *GENIUS LOCI*

## ON THE RESTORATION DESIGN OF THE PALACE PARK IN KOŚCIELEC IN CHRZANÓW AND POTENTIAL THREATS TO THE *GENIUS LOCI*

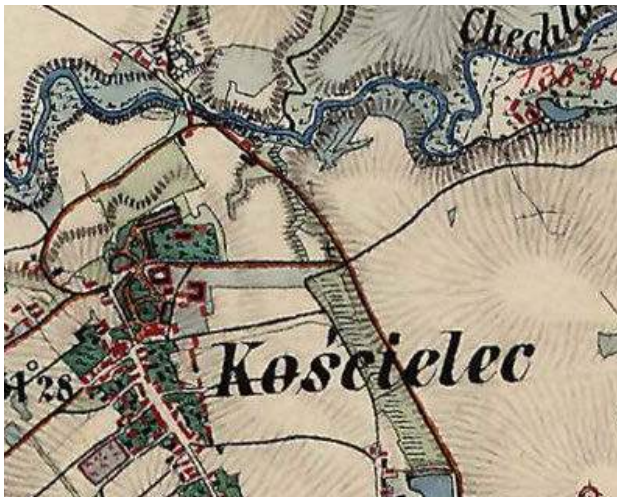
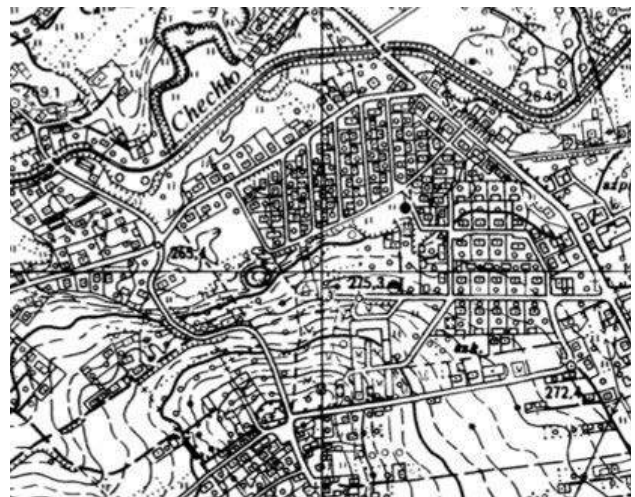
II. 1. Kościelec, dawna wieś, obecnie część Chrzanowa; plany, które dzieli ponad 150 lat, pokazują jak silnie zurbanizowało się otoczenie centrum wsi i zespołu pałacowo-parkowego;

- a) Galicia and Bucovina (1861–1864), Second military survey of the Habsburg Empire, 1:28800, Österreichischen Staatsarchivs;
- b) współczesny podkład geodezyjny, widoczna uregulowana rzeka Chechło, nowa zabudowa jednorodzinna na polach dworskich i zachowany układ dróg.

- a) Galicia and Bucovina (1861–1864), Second military survey of the Habsburg Empire, 1:28800, Österreichischen Staatsarchivs;
- b) contemporary survey map, showing the now-regulated bed of the Chechło River, new single-family buildings in the manor fields and a preserved road layout.

Do dzisiaj zachowały się park z wyniesionym „tarasem” w miejscu, gdzie kiedyś stał pałac, od wschodu zabudowania gospodarcze (w nie najlepszym stanie), w północno-zachodniej części pozostałość ogrodu użytkowego, a od wschodu dojazdowa aleja kasztanowcowa (ulica Parkowa). Ważnym elementem postrzegania parku z zewnątrz jest charakterystyczny kamienny mur od strony ulicy Dworskiej, na którym, w załamaniu przy kościele, usytuowano figurę Chrystusa Miłosiernego. Granice parku stanowią: od południa ulica Dworska, od zachodu ulica 29 Listopada, od północy pola uprawne i ulica Z. Nałkowskiej, a od wschodu zabudowa jednorodzinna na dawnych polach dworskich (il. 1).

The elements that survived to this day include the park with an elevated 'terrace' at the site of where the palace had stood, infrastructural buildings located to the east (in poor condition), the remains of a utility garden in the north-western section, and an access avenue lined by chestnut trees from the east (Parkowa Street). The distinctive wall from the side of Dworska Street, and which features a figure of Christ the Merciful near a bend near the church, is an important element that affects the park's perception. The park's borders consist of: Dworska Street from the south, 29 Listopada Street from the west, fields from the north and Z. Nałkowskiej Street, and single-family development located on the former manor fields from the east (ill. 1).

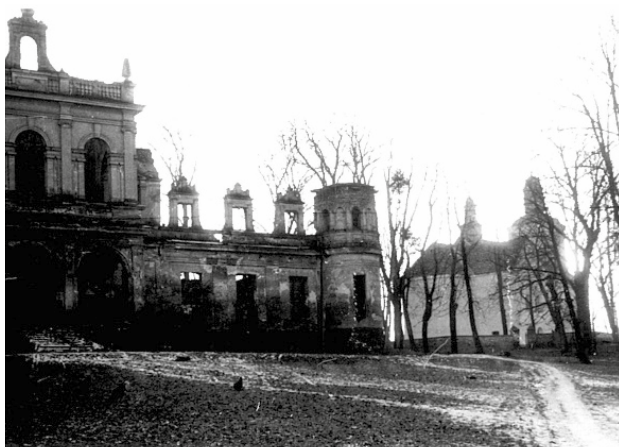
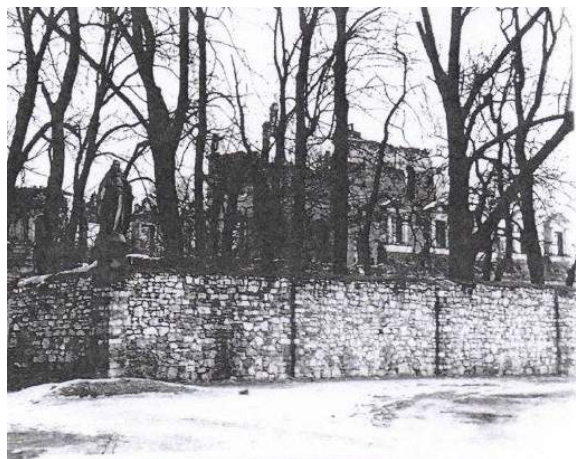
II. 4. Kościelec,

a) elewacja ogrodowa, północna pałacu, z charakterystyczną basztą. W głębi kościół parafialny pw. św. Jana Chrzciciela, okolony murem; fot. E. Anyszek, 1956;

a) northern, garden-side façade of the palace with its distinctive tower. Further in the distance is the parish Church of St. John the Baptist, surrounded by a wall; photo by E. Anyszek, 1956;

b) the wall that surrounds the estate from the south and from Dworska Street, on the corner is a statue of Christ the Merciful, to the left is a fragment of the wall around the church and the mouth of 29 Listopada Street, further in the distance are the palace ruins; photo by T. Chrzanowski, 1968.

We wzmiance o Kościelcu w *Katalogu zabytków* (1952) odnotowano: *Ruiny pałacu. Pałac klasycystyczny, przebudowany gruntownie w końcu w. XIX przez arch. Zygmunta Hendla<sup>4</sup>, po pożarze w 1943 w ruinie. Usytuowany w najwyższym punkcie ogrodu krajobrazowego, założonego na pochyłości wzgórza opadającego ku pn. Rozplanowanie ogrodu o cechach I. poł. w. XIX, z drogą obwodową, posiadającą połączenia pośrednie. Drzewa związane z drogą obwodową, tworzące zamknięcia przestrzenne dla wielkich trawników.* Z 1956 roku pochodzi zestaw fotografii pałacu i parku autorstwa Ewy Anyszek (1956). Wykonano je w porze bezlistnej, wyraźnie rysują się drzewa iglaste, pojedyncze i w grupach, sosny i zapewne świerki. Widoczne są ruiny pałacu, jego najbliższe otoczenie i wielka polana z nowym obiektem — pomnikiem żołnierzy radzieckich. Teren wygląda na zaniedbany (il. 4).

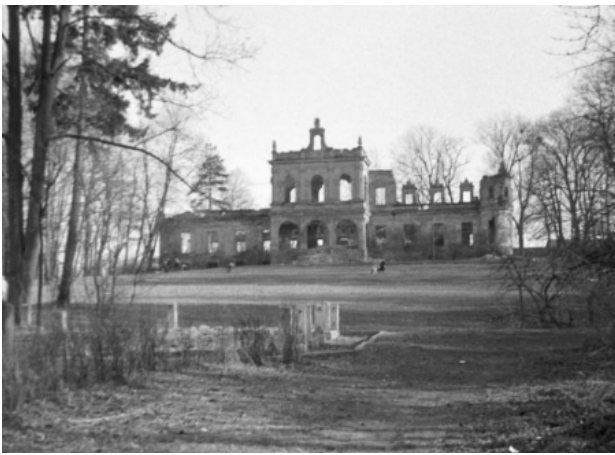
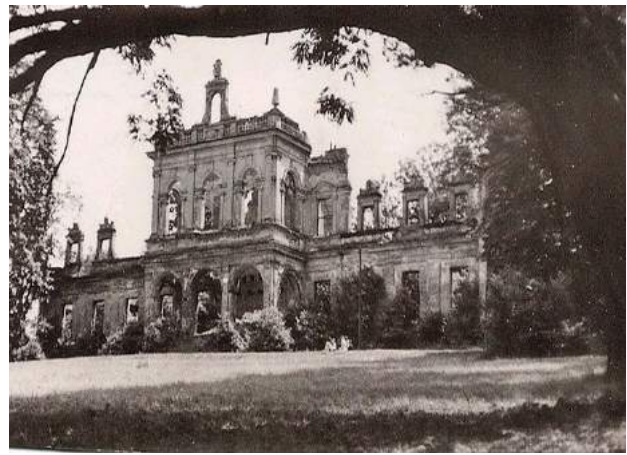
## II. 5. Kościelec,

- a) elewacja ogrodowa północna pałacu, za pałacem widoczne drzewo iglaste. Ryzalit poprzedzony jest zrujnowanymi schodami i pozostałościami tarasu. Z lewej pomnik żołnierzy radzieckich, mogiła ogrodzona słupkami z balustradą, lata 50. XX wieku;
- b) ruina pałacu, okazałe drzewo, spod którego wykonano zdjęcie to zapewne dąb, Wyd. „Ruch”, fot. H. Hermanowicz, 1968.

- a) northern, garden-side façade of the palace, with a coniferous tree visible behind the building. The avant-corps is preceded by ruined stairs and the remains of a terrace. To the left is the monument to Soviet soldiers, a grave surrounded by posts with a balustrade, 1950s;
- b) palace ruin, the impressive tree from under which the photograph was made was probably an oak, ‘Ruch’, photo by H. Hermanowicz, 1968.

Na fotografii z roku 1968 Henryk Hermanowicz uwiecznił pałac, który spełniał funkcję swoistej romantycznej ruiny i stanowił malowniczą ozdobę parku. Brak odpowiedniego zabezpieczenia powodował, że obiekt stopniowo znajdował się w coraz gorszym stanie (il. 5).

Henryk Hermanowicz took a photograph of the palace in 1968. At the time, it was a sort of romantic ruin and was a picturesque ornament of the park. The lack of proper protection led to a continuous deterioration of the building (ill. 5).

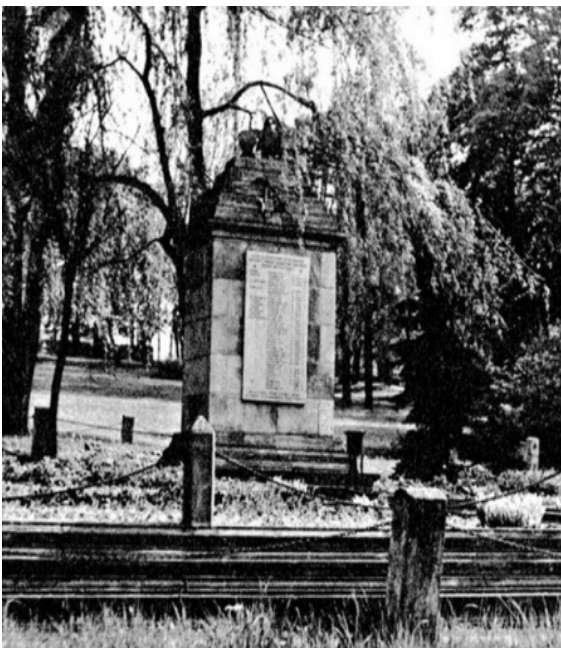
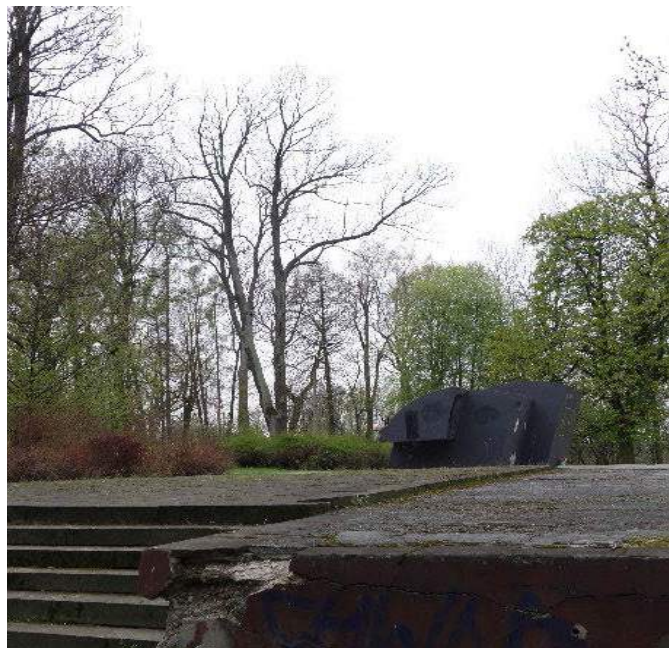
## II. 6. Park w Kościelecu,

- a) „stary” pomnik i cmentarz żołnierzy radzieckich, za: *Żołnierze rosyjscy...*, (2018);
- b) pomnik-mogiła żołnierzy radzieckich z kryptą; fot. A. Zachariasz (2017).

- a) the ‘old’ monument and Soviet military cemetery, from: *Żołnierze rosyjscy...*, (2018);
- b) the grave monument to Soviet soldiers with a crypt; photo by A. Zachariasz (2017).

W 1978 roku przebudowano pomnik żołnierzy radzieckich. Zastąpiono go betonową formą z tablicami oraz betonową kryptą, której płytę wyłożono piaskowcem. Na cokole mogiły umieszczono tablicę ze stali nierdzewnej oraz mniejsze tablice z nazwiskami pochowanych żołnierzy, w języku polskim i rosyjskim (il. 6).

In 1978, the monument to the Soviet soldiers was remodelled. It was replaced with a concrete form with plaques and a concrete crypt, whose cover was lined with sandstone. A stainless-steel plaque was placed on the plinth, along with smaller plaques with the names of interred soldiers, in Polish and Russian (ill. 6).

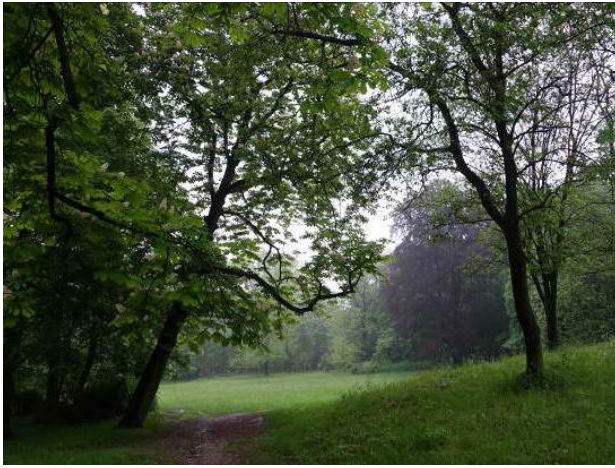
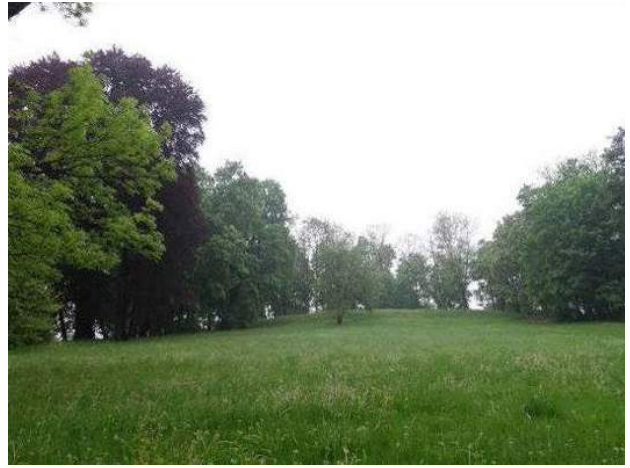
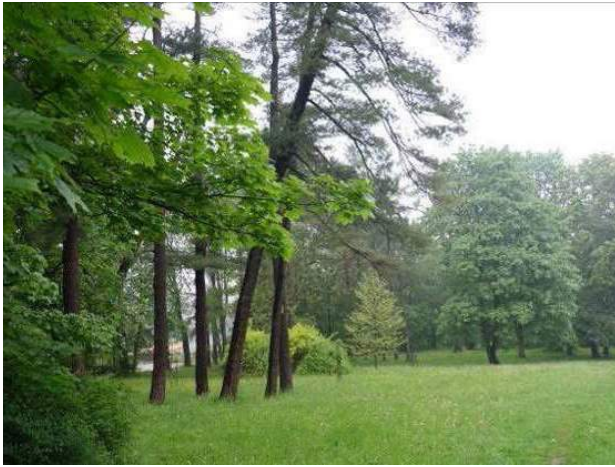
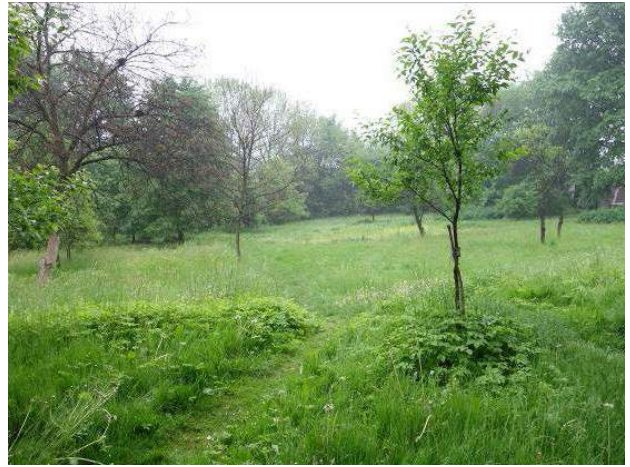
II. 7. Park w Kościelcu, fot. A. Zachariasz (2017),

- a) wejście do parku od strony kościoła na wielką polanę, w głębi buki purpurowe; widoczny spadek terenu;
- b) wielka polana w widoku od dołu, na osi taras, na którym stał pałac, z prawej buki purpurowe;
- c) obrzeże zachodniej granicy parku z grupami sosen i modrzewi;
- d) dawny ogród użytkowy przy alei dojazdowej, od której oddziela go skarpa.

- a) entrance to the park from the side of the church onto the great meadow, with purple beeches in the distance, visible terrain incline;
- b) great meadow as seen from below, the terrace on which the palace stood is visible on the axis, to the right are purple beeches;
- c) edge of the western border of the park, with groups of pines and larches;
- d) the former utility garden near the approach avenue, from which it is separated by an escarpment.

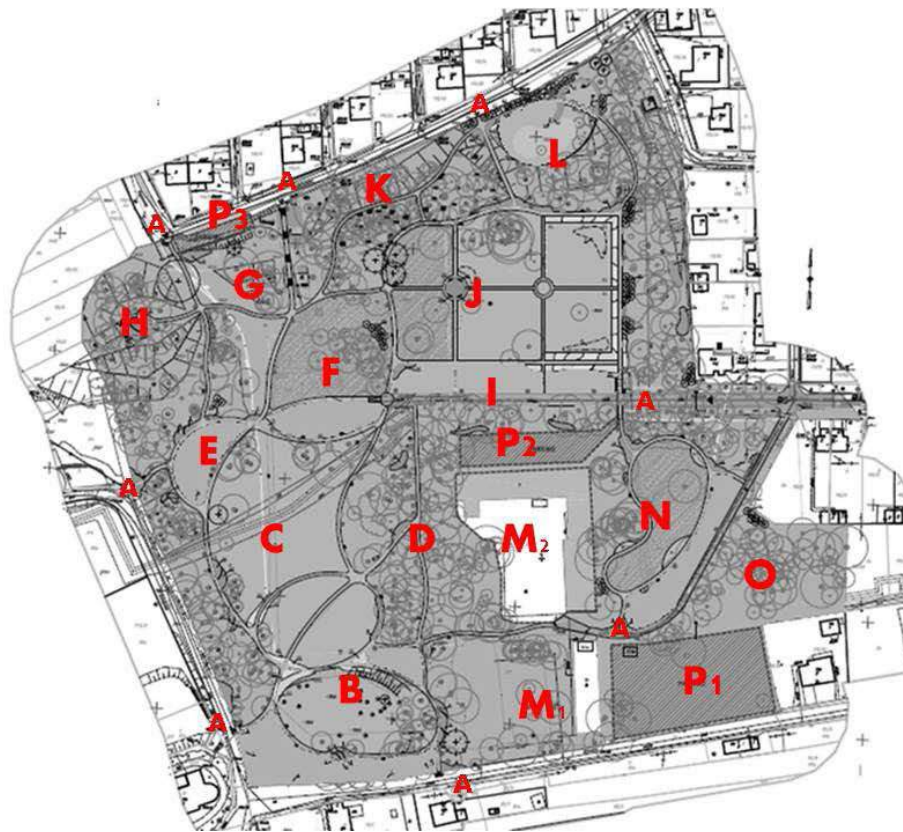
- A. Wejścia do parku
- B. Teren dawnego pałacu, z wejściem do parku od strony kościoła (zachodniej) i południowej od ulicy Dworskiej
- C. Wielka polana okolona ścieżką okrężną (ambulatio)
