Termomodernizacja budynków wielkopłytkowych.

Aspekty techniczne i finansowe

Prof. dr hab. inż. Leonard Runkiewicz, dr inż. Jarosław Szulc, mgr inż. Jan Sieczkowski,
Instytut Techniki Budowlanej

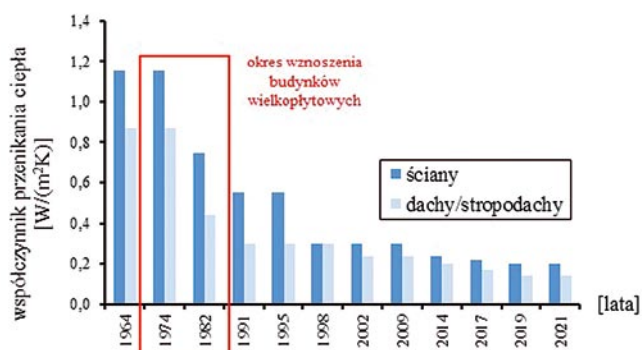
Rys. 1. Zmiany wymagań dopuszczalnych wartości współczynników przenikania ciepła dla ścian i dachów/stropodachów obiektów budowlanych

Współczesne wymagania w zakresie izolacyjności cieplnych obiektów budowlanych i ich przegród są znacznie ostrzejsze niż w okresie wznoszenia budynków wielkopłytkowych. Zmiany wymagań dopuszczalnych wartości współczynników przenikania ciepła dla ścian i dachów/stropodachów tych obiektów (od 1964 roku) pokazano na rysunku 1 [2, 3].

(w 2021 r.) dopuszczalne wartości współczynników będą około sześciokrotnie niższe niż te, które obowiązywały w latach wznoszenia pierwszych budynków wielkopłytych. Zapowiedź zwiększenia wymagań w tym zakresie spowodowała, że część budynków poddanych uprzednio już termomodernizacji jest ponownie docieplana, szczególnie wtedy, gdy wcześniej zastosowano kilkunastocentymetrowe warstwy izolacji cieplnych.

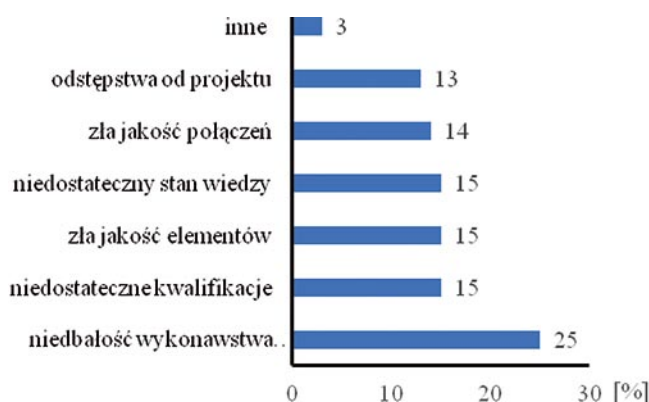
Rys. 3. Przyczyny złego wykonawstwa wpływające na powstanie zagrożeń, awarii i katastrof w latach 1962–2018

Usterki i zagrożenia w tym zakresie potwierdzają ich wieloletnie analizy prowadzone przez Instytut Techniki Budowlanej – rysunki 3 i 4.

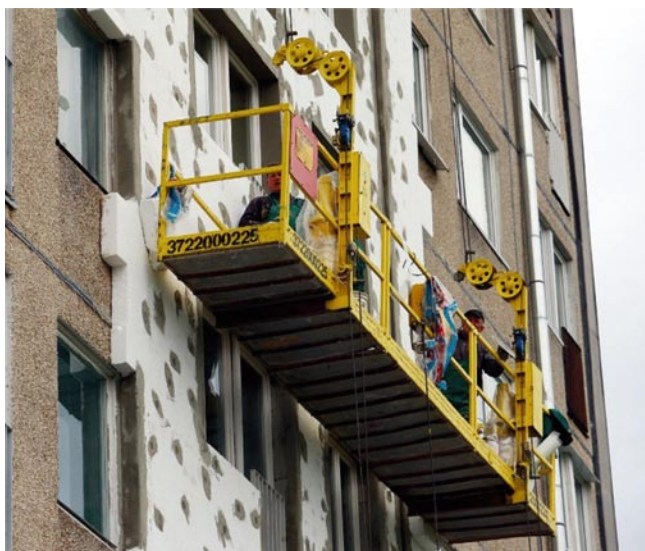
Rys. 5. Termomodernizacja ściany trójwarstwowej w budynku wielokopłytowym

W celu uzyskania oceny stanu bezpieczeństwa warstw fakturowych płyt ściennych (mających stanowić podłoże do zamocowania dodatkowego ocieplenia, na przykład tzw. złożonego systemu izolacji ścian zewnętrznych ETICS (ang. *External*

Thermal Insulation Composite Systems) – rysunek 5, należy zweryfikować usytuowanie wieszaków i szpilek, przeprowadzić analizę metalurgiczną (skład chemiczny) stali oraz wykonać ocenę właściwości wytrzymałościowych i parametrów wytrzymałościowych betonu warstw fakturowych.

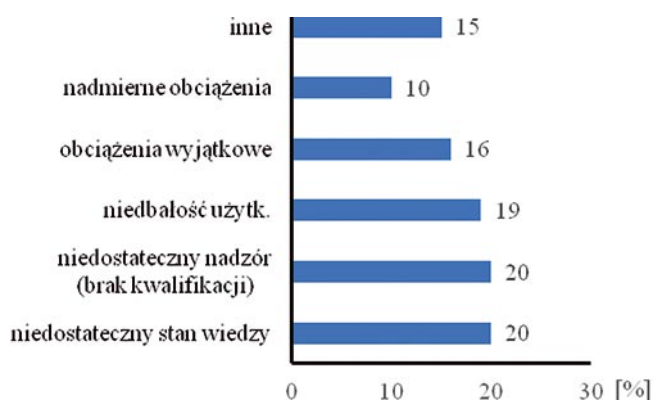
Rys. 4. Przyczyny złej eksploatacji wpływające na powstanie zagrożeń, awarii i katastrof w latach 1962–2018
